AMENAZA POR CAÍDA DE ARBOLES EN EL MUNICIPIO DE IBAGUE.

INFORME DE LAS CONDICIONES FÍSICAS Y
FITOSANITARIAS DE LOS ARBOLES DE LA CRA 5 DEL
MUNICIPIO DE IBAGUE. IMPLEMENTACIÓN DE UN SIG
PARA GEORREFERENCIAR LOS ARBOLES Y
DETERMINAR MEDIDAS A TOMAR SEGÚN SEA EL
CASO.

GPAD

01/05/2015

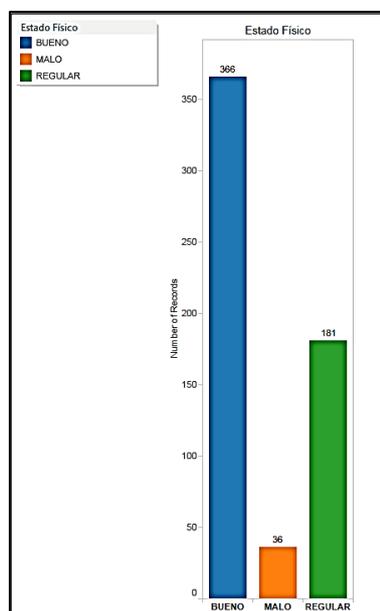
Figura 1. Estado Físico de los arboles sobre la Carrera Quinta del municipio de Ibagué.

Se identificaron 366 árboles sobre la Carrera Quinta en estado físico BUENO, 181 REGULAR y 36 de estos en estado MALO.

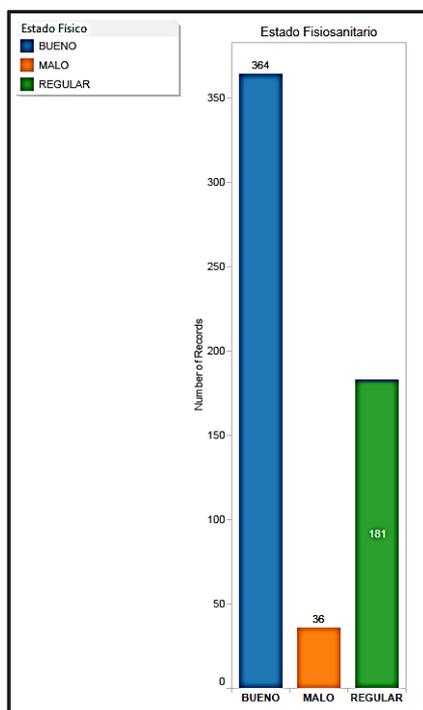
Figura 2. Estado Fitosanitario de los arboles sobre la Carrera Quinta del municipio de Ibagué.

Se identificaron 364 árboles sobre la Carrera Quinta en estado físico BUENO, 181 REGULAR y 36 de estos en estado MALO.
