INFORME DE VISITA

ASUNTO: Seguimiento a rutas de recolección de residuos sólidos.

FECHA VISITA: 14 de octubre de 2017

De acuerdo con lo anterior, el día 14 de octubre se realizó seguimiento por parte de las profesionales Andrea Rodríguez y Cristina Bravo de la Secretaría de Desarrollo Rural y Medio Ambiente, al servicio de recolección de residuos sólidos prestado por la empresa INTERASEO S.A.S. El recorrido se realizó en el barrio las Américas.

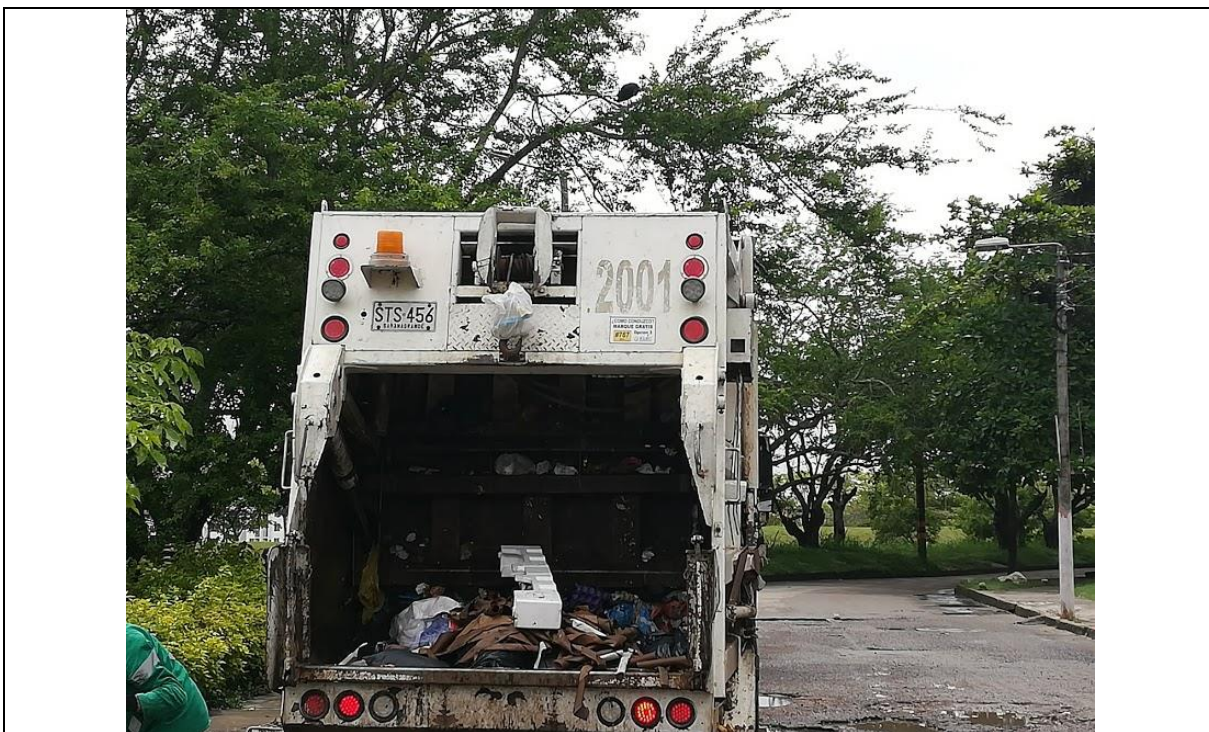
Fotografía 1. Vehículo recolector 2001 con placas STS456

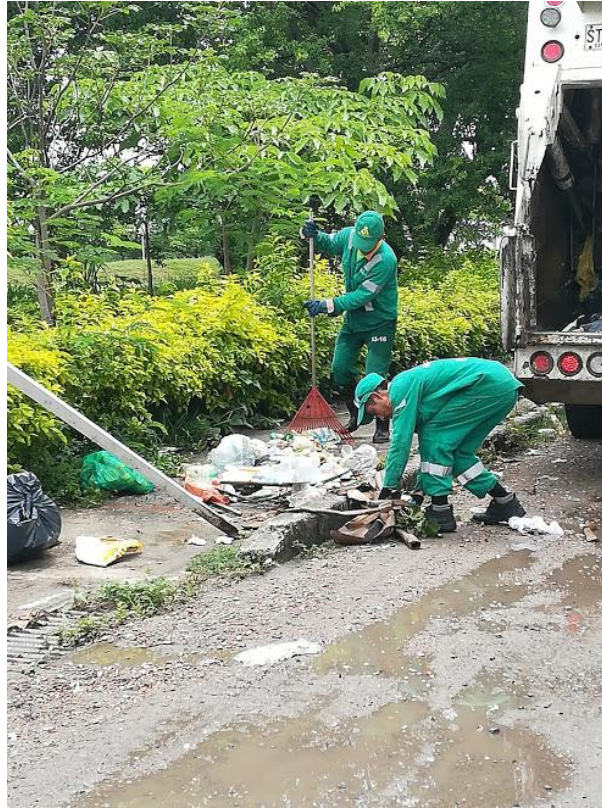
- El personal recolector cuenta con su dotación y con los Elementos de Protección Personal (Botas, guantes y tapabocas) proporcionados por la Empresa Prestadora del Servicio de Recolección INTERASEO S.A.S., sin embargo, en el momento en el que se realizaba la actividad, no se encontraban utilizando el tapabocas. (Fotografía 2)

Fotografía 2. Personal sin Elementos de Protección Personal (Tapabocas)

- El personal encargado de la recolección de residuos sólidos, en el desempeño de sus actividades no utiliza todos los Elementos de Protección Personal o los emplean de forma inadecuada.

- Se recomienda reforzar al personal el uso adecuado de los Elementos de Protección y Personal y la importancia de su empleo.
- Solicitar a la empresa INTERASEO S.A.S E.S.P. informar si en las zonas peatonales donde no recogen los residuos en la puerta de los usuarios, se ve reflejado en menores tarifas como lo indica la normatividad vigente. En el caso de que no se vea reflejado, tomar las medidas necesarias para dar cumplimiento a la normatividad vigente e informar a la Secretaría de Desarrollo Rural y Medio Ambiente.

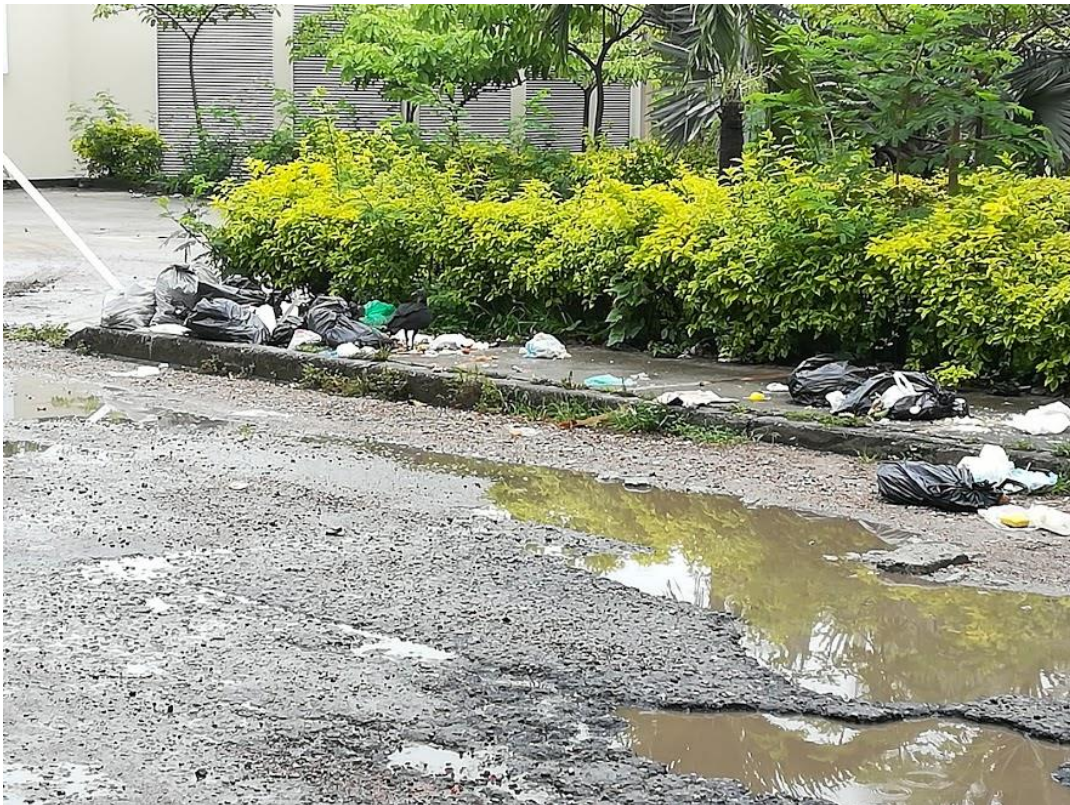
- Se observa que, en las zonas peatonales del barrio las Américas, los habitantes transportan sus residuos sólidos hasta la vía principal. Se indago en varias viviendas si por parte de la empresa prestadora del servicio se recogen los residuos puerta a puerta donde indicaron que no, por lo cual ellos transportan hasta el sitio de recolección (Fotografía 3).

Fotografía 3. Residuos sólidos de las zonas peatonales "Barrio Mirador de Ambalá"

- La Empresa de Prestadora del Servicio de Recolección INTERASEO S.A.S., no realiza la recolección en las zonas peatonales del barrio Mirador de Ambalá, pues los habitantes transportan sus residuos a la vía principal.

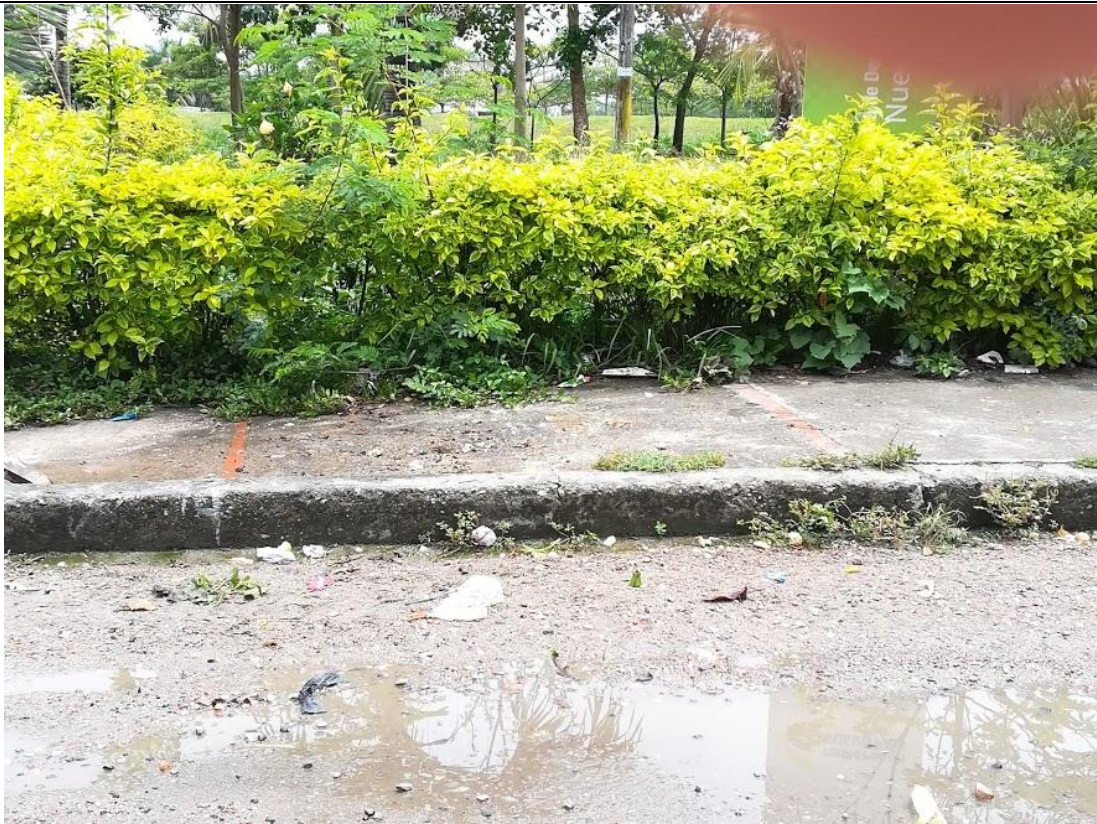
- Se observa que el personal recolector de la Empresa Prestadora del Servicio de Recolección INTERASEO S.A.S, deja remanentes de residuos sólidos en el suelo, durante el recorrido realizado. (Fotografía 4)

Fotografía 4. Residuos en el suelo, después de la recolección

- La recolección de residuos sólidos efectuada por el personal de la Empresa Prestadora del Servicio de Recolección INTERASEO S.A.S., se realiza de forma inadecuada, recogiendo, ya que no recogen el 100% de los residuos sólidos que se han salido de las bolsas o recipientes en los sitios en que estos se disponen a la espera del vehículo compactador.

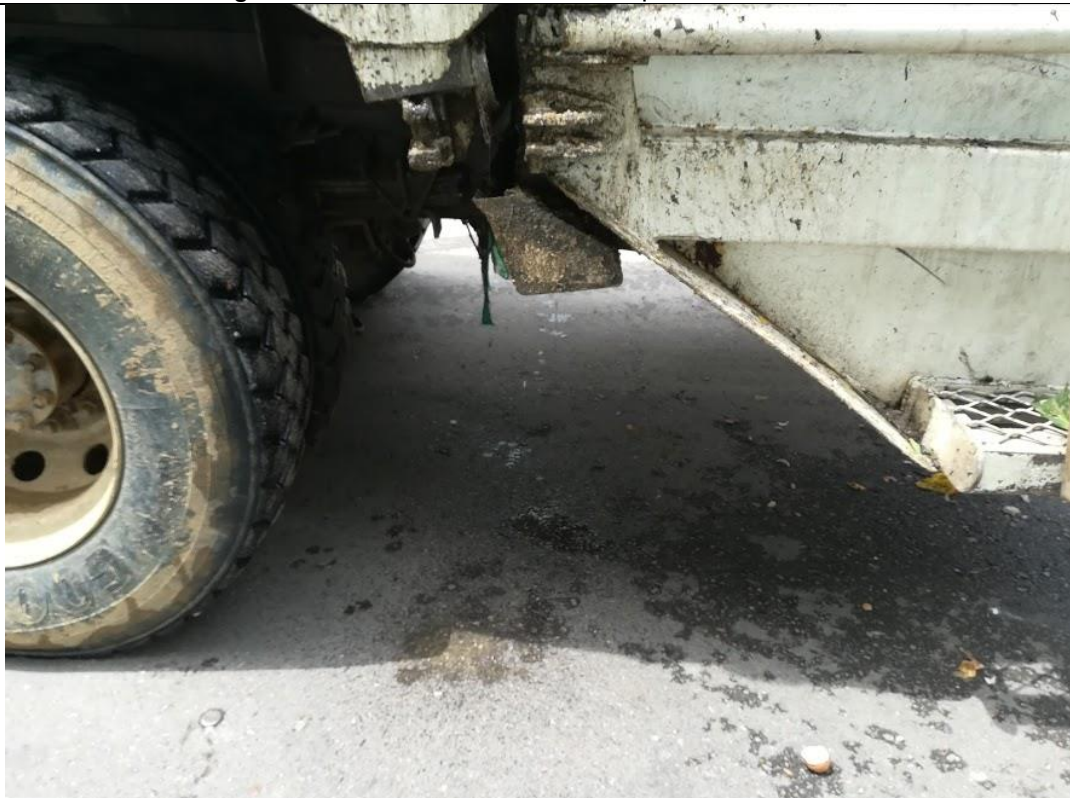
- En el vehículo recolector, durante la compactación de los residuos sólidos, se identifica una (1) fuga de lixiviados en una de las cajas, las cuales están generando contaminación pues están siendo dispuestos en el suelo. (Fotografía 5)

Fotografía 13. Caja de Lixiviados con Fuga

- El vehículo recolector identificado con número 2001, no presentan condiciones adecuadas para realizar la recolección, pues presenta fuga de lixiviados al momento de la compactación.

- Se recomienda realizar mantenimiento correctivo al sistema de recolección de lixiviados del vehículo 2001, pues está generando contaminación por los vertimientos que se realiza al suelo durante los recorridos.
