**SECRETARIA DE DESARROLLO RURAL Y MEDIO AMBIENTE**

**PLAN DE GESTION INTEGRAL DE RESIDUOS SOLIDOS PGIRS**

**SEGUIMIENTO SERVICIO DE RECOLECCION- BARRIDO- PLAZAS DE MERCADO**

**FECHA:** 26/04/2017

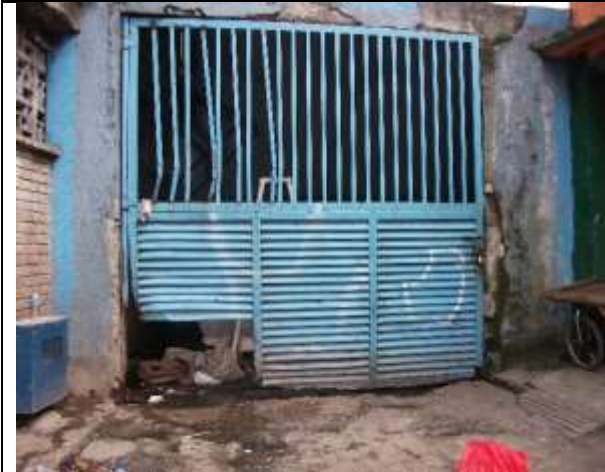
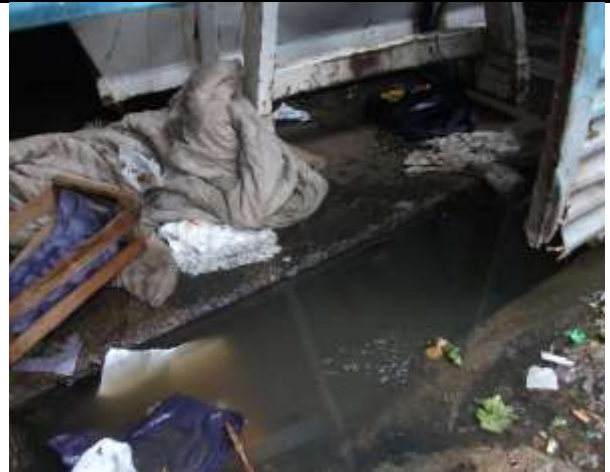
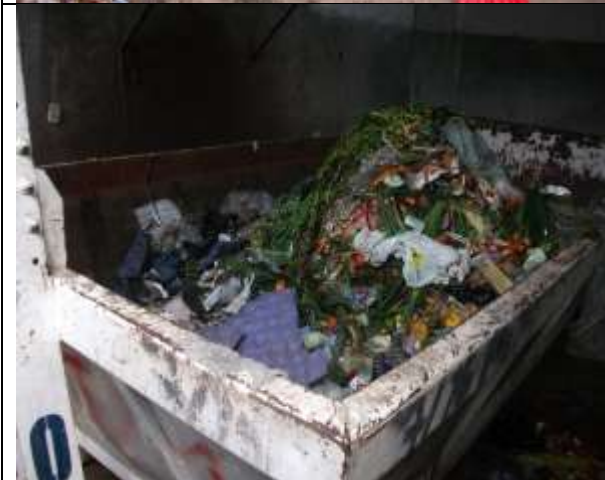
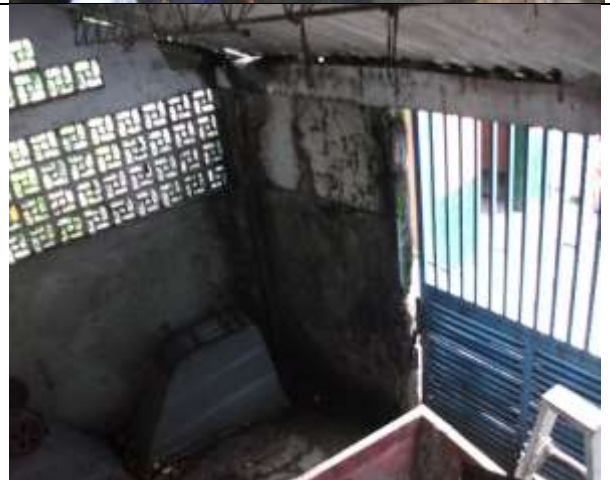
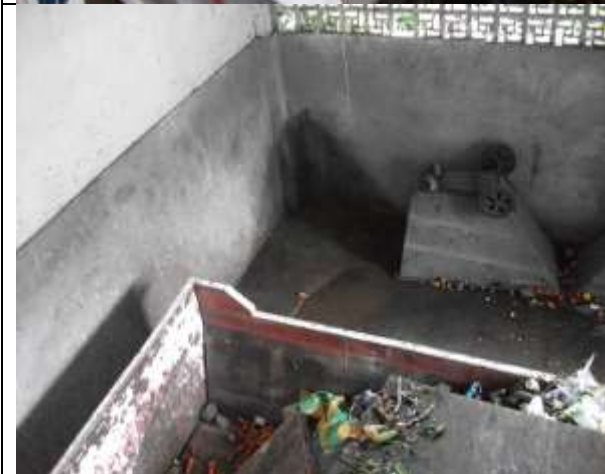
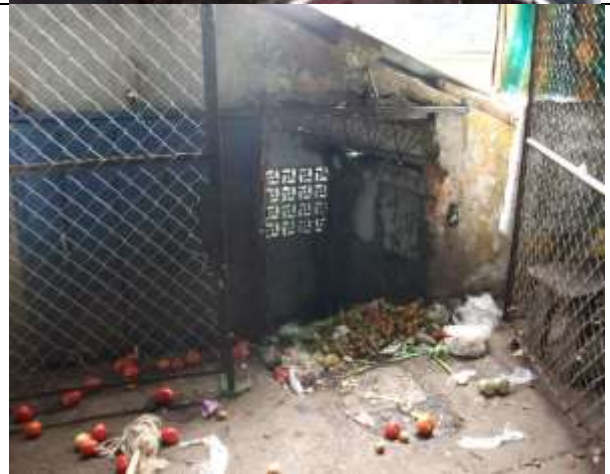
**EVIDENCIAS**

Al inicio de la visita se observa el chute cerrado, y con presencia de consumidores.

La puerta del chute se observa con daños mayores a los observados en el seguimiento del mes anterior.

Los fuertes olores reafirman que este se ha convertido en orinal público.

La caja de recolección presenta residuos de todo tipo, sin que se evidencie separación en la fuente y aprovechamiento,

Los pisos presentan residuos esparcidos alrededor de la caja, lo que evidencia falta de mantenimiento, además de aguas estancadas por la falta de rejilla para recolección de aguas negras, lo que permite que al interior del desagüe se deposite tierra y residuos sólidos.

La estructura del chute ya presenta deterioro en su cimentación.

Las paredes del chute se encuentran sin tratamiento o revestimiento, lo que permite la presencia de humedad y hongos.

En la parte superior, ubicado en el segundo piso de la plaza se encuentra el orificio de depósito, que es usado como ducto conductor para depósito de residuos, el cual no cuenta con estructura o rejilla de seguridad, se observa residuos esparcidos por el área, lo que evidencia que los residuos están siendo arrojados de lejos o dejados en la parte exterior del ducto. Este ducto solo cuenta con una malla.
