SECRETARIA DE DESARROLLO RURAL Y MEDIO AMBIENTE

PLAN DE GESTION INTEGRAL DE RESIDUOS SOLIDOS PGIRS
SEGUIMIENTO SERVICIO DE RECOLECCION- BARRIDO- PLAZAS DE MERCADO

FECHA: 17/05/2017 HORA: 8:30 AM

BARRIOS: PLAZA DE MERCADO CLL 14

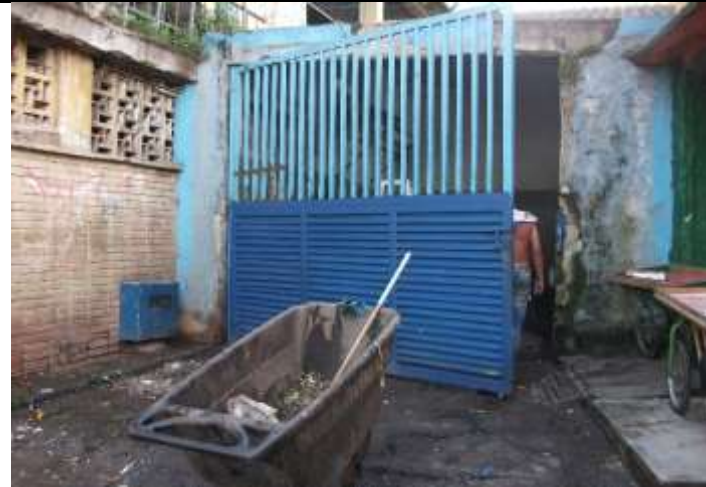
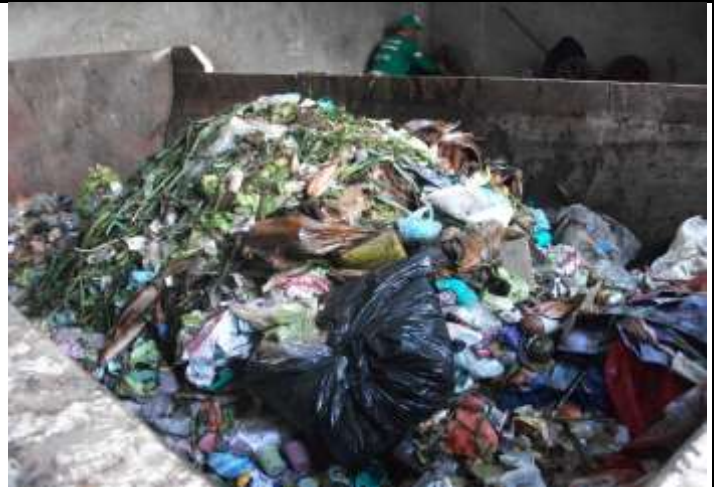
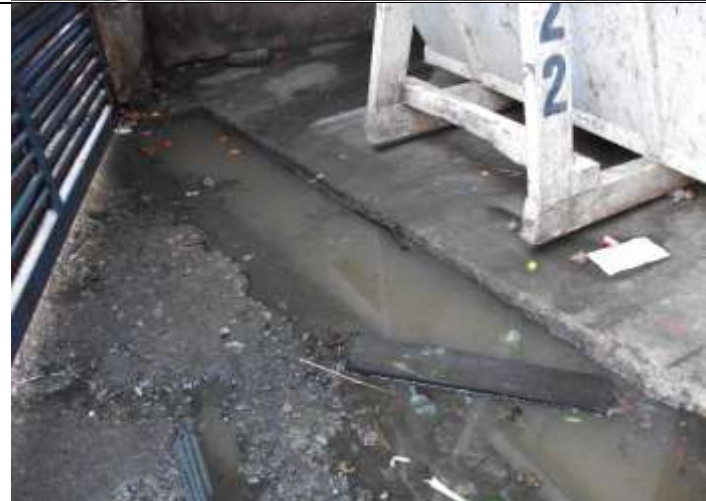
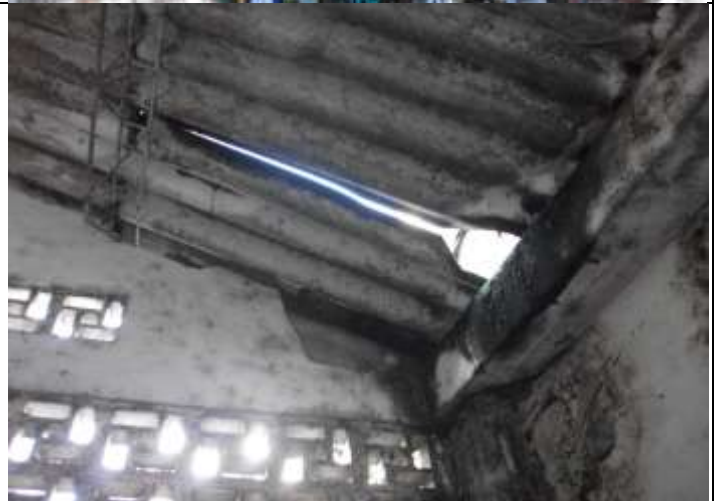
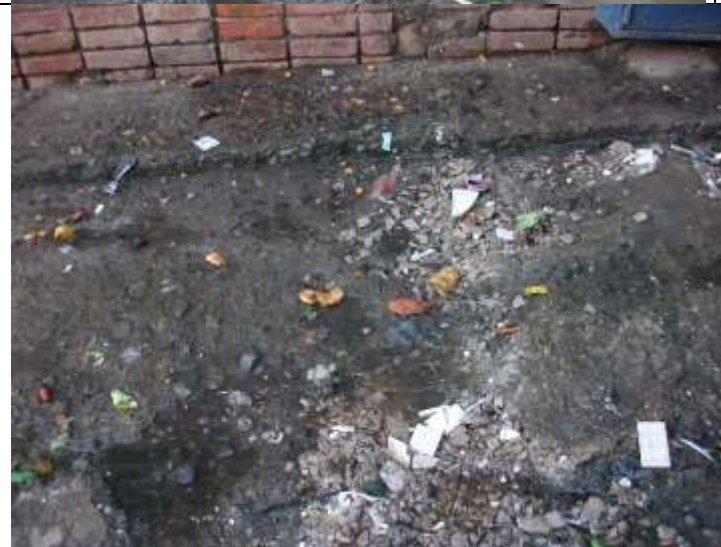
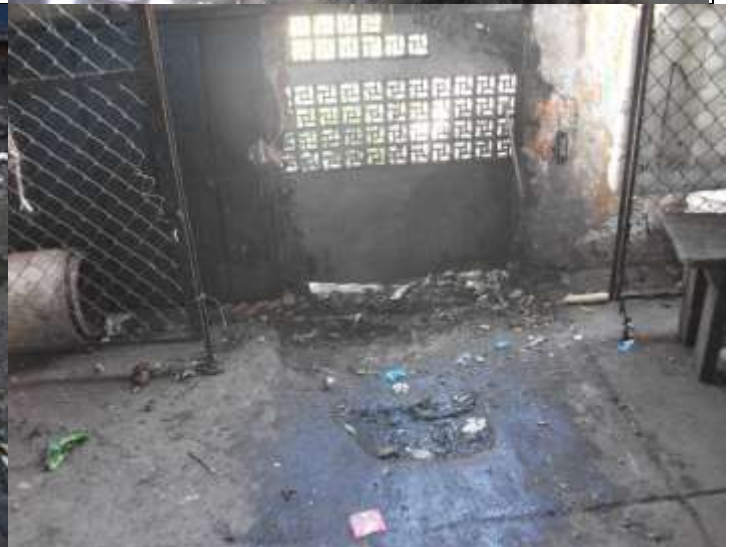
EVIDENCIAS

Al inicio de la visita se observa la puerta del chute abierto, y con presencia de consumidores.

La caja de recolección con numeración 22, presenta residuos de todo tipo, sin que se evidencie separación en la fuente, ni material para aprovechamiento de residuos orgánicos, ya que está contaminado,

En la entrada al chute se observan aguas estancadas por la falta de rejilla para recolección de aguas negras, lo que permite que al interior del desagüe se deposite tierra y residuos sólidos, causando estancamiento de aguas negras.

La estructura del chute presenta desgaste en columnas, y mampostería.

Las paredes presentan hongos, debido al escurrimiento de aguas lluvias, Debido a que la cubierta de tejas de Eternit presentan daños y aberturas que permiten el ingreso de aguas lluvias. Las paredes del chute se encuentran sin tratamiento o revestimiento alguno.

La superficie del piso es inadecuada ya que no cuenta con revestimiento, se denota el desgaste lo que permite desniveles y cúmulos de residuos que se pueden apreciar esparcidos alrededor de la caja, lo que evidencia falta de mantenimiento, lavado y desinfección.

En la parte superior, ubicado en el segundo piso de la plaza, se encuentra el orificio de depósito, que es usado como ducto conductor para depósito de residuos, el cual no cuenta con estructura o rejilla de seguridad, se observa residuos esparcidos por el área, lo que evidencia que los residuos están siendo arrojados de lejos o

dejados en la parte exterior del ducto. En el momento de la visita este ducto se le aprecia sin la malla que se había colocado en la visita anterior.

Dadas las condiciones expuestas y las evidencias establecidas, se recomienda realizar de manera urgente la adecuación locativa que permita subsanar los aspectos negativos encontrados en la visita, para evitar focos de contaminación a la población comercial, visitante y trabajadores tanto de Infibagué como de Interaseo que realizan actividades dentro y fuera del chute de residuos.

Es muy importante que el chute de residuos permanezca cerrado y solo se le haga apertura por parte del personal de Infibagué, para tener control en el acceso del mismo, evitando la pérdida de elementos necesarios para las actividades de limpieza, depósito de residuos que no sean para aprovechamiento y conservación del local evitando que sea vivienda de habitantes de calle.

El orificio de depósito de residuos ubicado en el segundo piso debe ser refaccionado para evitar accidentes a las personas que depositan residuos desde el segundo piso.
