## PLAN DE GESTION INTEGRAL DE RESIDUOS SOLIDOS PGIRS

### SEGUIMIENTO SERVICIO DE RECOLECCION- BARRIDO- PLAZAS DE MERCADO

FECHA: 17/05/2017 HORA: 12:00 PM

BARRIOS: PLAZA DE MERCADO CLL 21

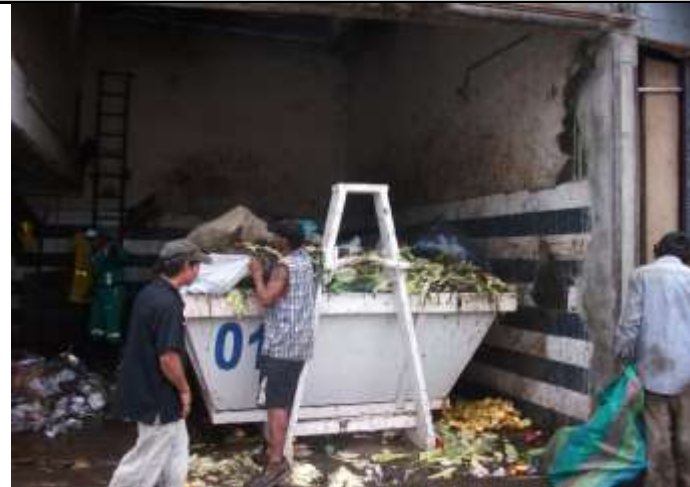
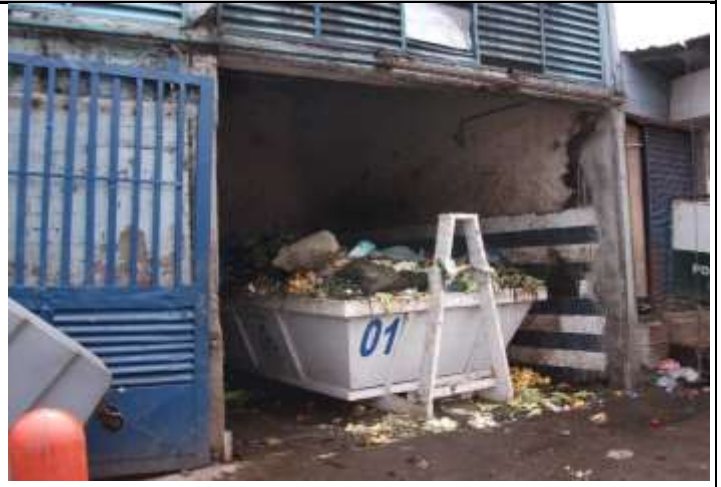
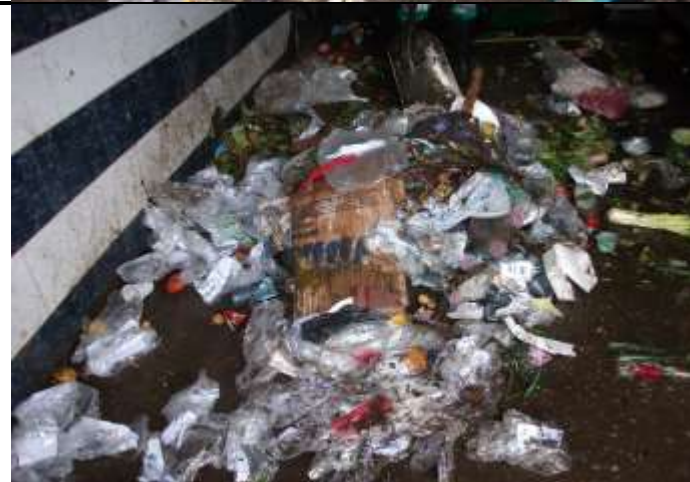
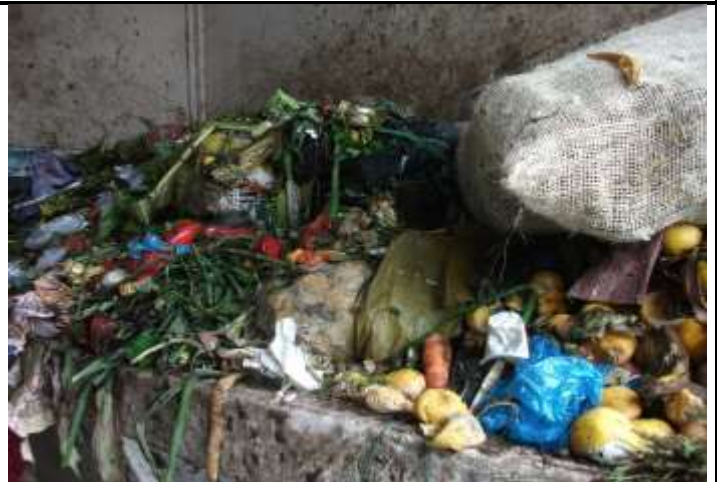
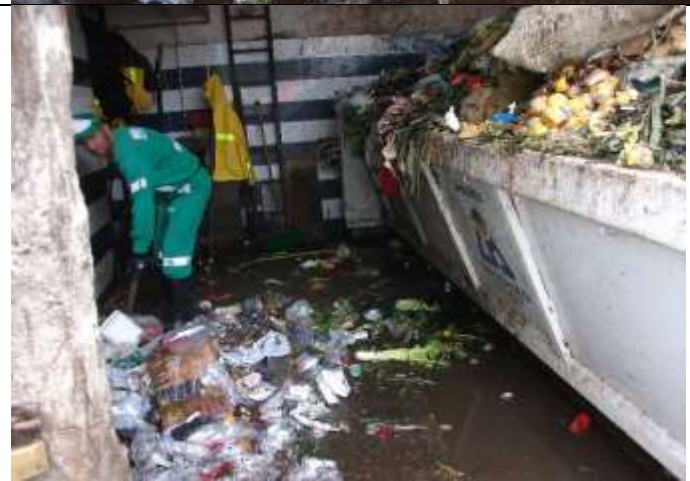
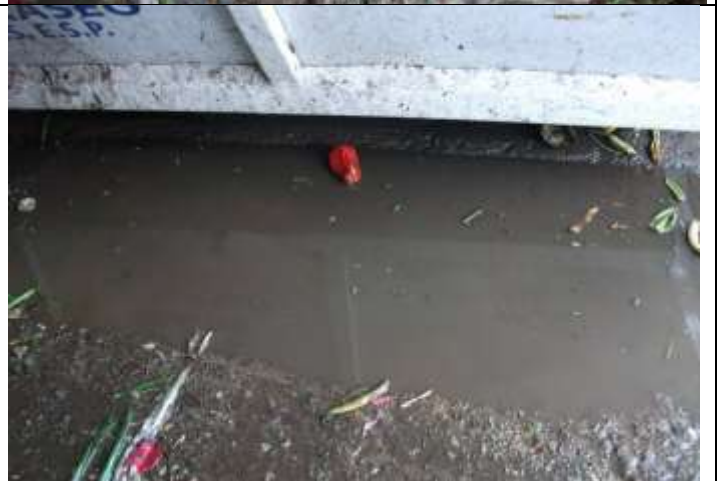
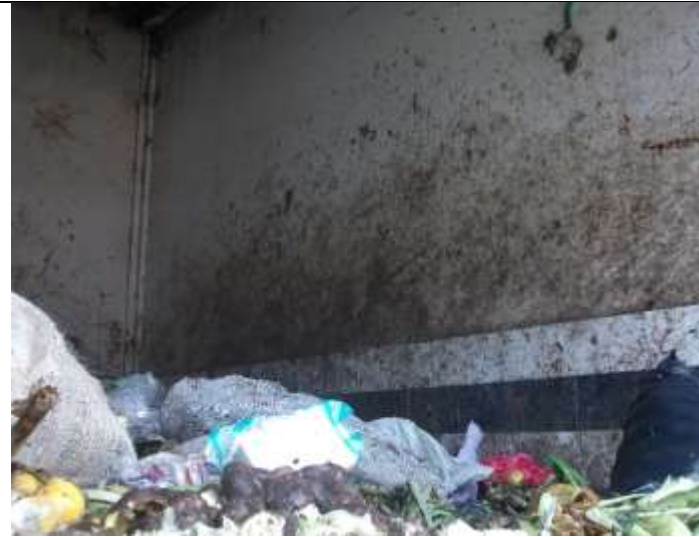
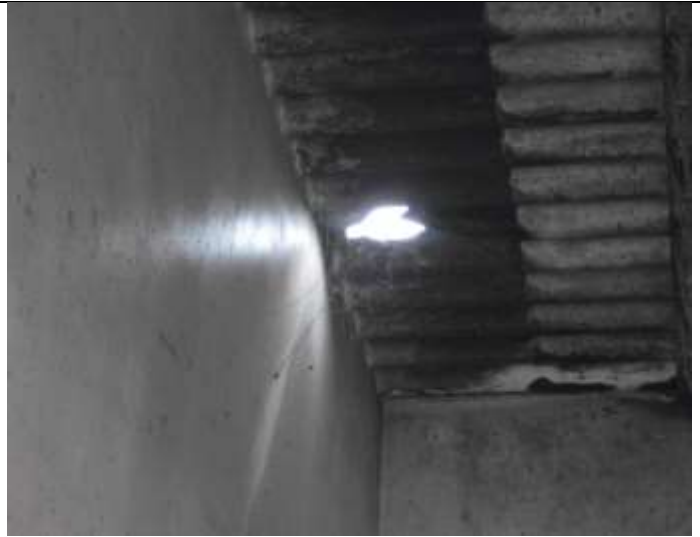
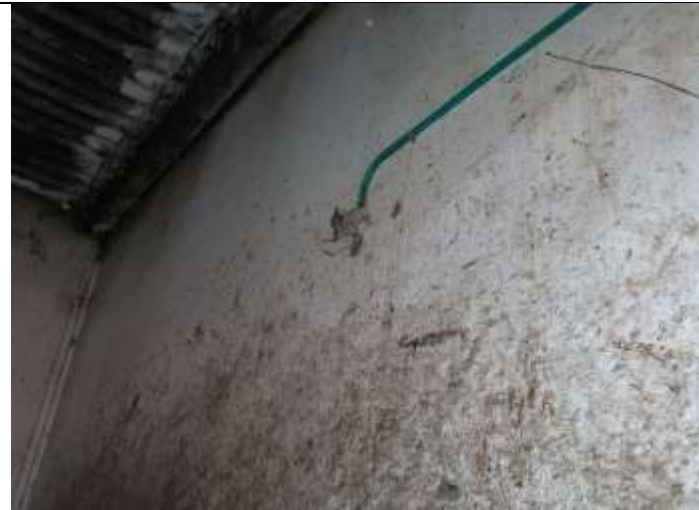
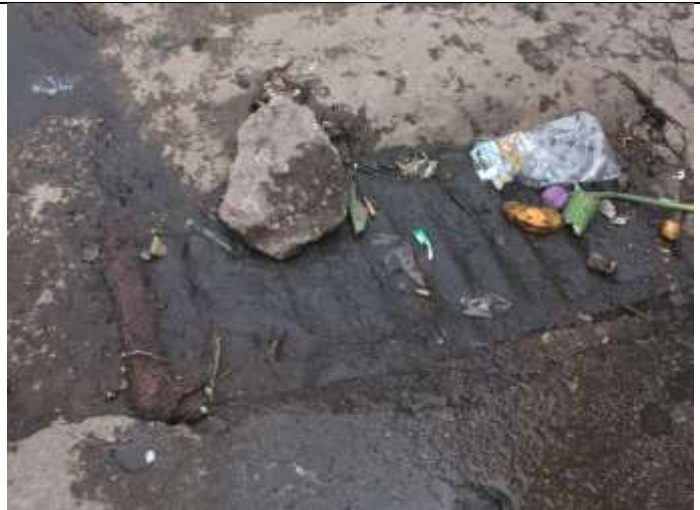
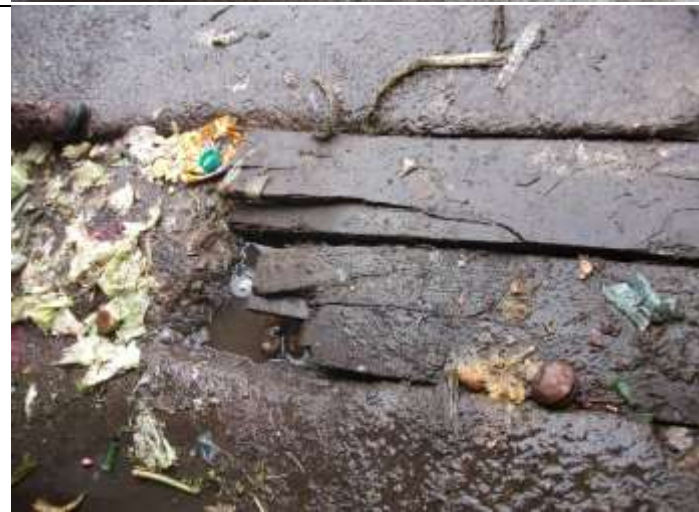
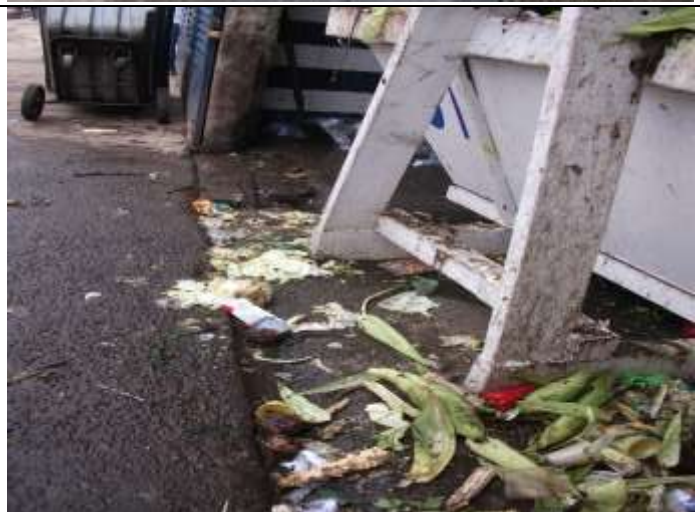
**EVIDENCIAS**

Al inicio de este seguimiento se puede observar que la puerta de ingreso al chute fue reparada.

Se evidencia gran deterioro en la estructura del chute, con circuitos eléctricos expuestos sin ningún tipo de protección.

Al momento de la visita se puede apreciar la caja de recolección al máximo de su capacidad, al indagar por el reporte se informa que se hizo hace 10 minutos a Interaseo.

Se observan muchos residuos esparcidos en el piso, porque el chute al estar abierto vienen personas de los alrededores a depositar grandes cantidades de residuos y muchos de ellos son lanzados desde lejos, sin ningún tipo de mantenimiento y desinfección.

La caja se encuentra aislada del piso con amortiguación de llantas, pero aun así existe presencia de lixiviados de los residuos de la caja.

La canal de recolección de aguas negras no cuenta con rejilla de protección, ya que esta fue removida hace meses sin que a la fecha se haya repuesto. Se colocó cubierta con tapas de madera que presentan estancamiento de aguas negras.

El revestimiento de las paredes del chute, no son lo suficientemente altas para cubrir toda el área, algunas losas presentan ruptura y están sucias, con hongos, sin ningún tratamiento de limpieza.

El tejado presenta ruptura de hace más de dos años, sin que a la fecha se le haya hecho mantenimiento correctivo.

El piso se encuentra húmedo, es irregular, lo que permite el depósito de agua y lixiviados en algunas áreas.

Se aprecia que los residuos depositados en la caja son residuos agrícolas, bolsas, botellas y vasos plásticos, cartones, etc. Lo que evidencia ausencia de separación en la fuente, y el aprovechamiento es inexistente.

La rejilla de recolección exterior cuenta con polisombra lo que evita la caída de residuos en su interior, pero requiere limpieza para la óptima recolección de aguas.

Dadas las condiciones expuestas y las evidencias establecidas, se recomienda realizar de manera urgente la adecuación locativa que permita subsanar los aspectos negativos encontrados en la visita, para evitar focos de contaminación a la población comercial, visitante y trabajadores tanto de Infibagué como de Interaseo que realizan actividades dentro y fuera del chute de residuos.

Es muy importante que el chute de residuos permanezca cerrado y solo se le haga apertura por parte del personal de Infibagué, para tener control en el acceso del mismo, evitando la pérdida de elementos necesarios para las actividades de limpieza, depósito de residuos que no sean para aprovechamiento y conservación del local evitando que sea vivienda de habitantes de calle.

Se recomienda adelantar acciones de educación en separación en la fuente a los comerciantes de la plaza para que asuman la responsabilidad que como generadores tienen en realizar depósito de residuos separados.

Es necesario capacitar al personal de Infibagué que labora en las plazas de mercado en temas de separación en la fuente, para que sean gestores de conocimiento e interactúen con los comerciantes y visitantes de las plazas de mercado,
