**PLAN DE GESTIÓN INTEGRAL DE RESIDUOS SÓLIDOS  
SEGUIMIENTO A LAS ACTIVIDADES REALIZADAS POR EL PRESTADOR DEL SERVICIO**

**FECHA:** 20 NOVIEMBRE 2018      **HORA:** 11 AM      **LUGAR:** BARRIO LAS AMÉRICAS

<b>Rutas de recolección</b>
Tipo de Vehículo:
Compactador
Número Vehículo:
CP2135
Estado Vehículo:
Regular

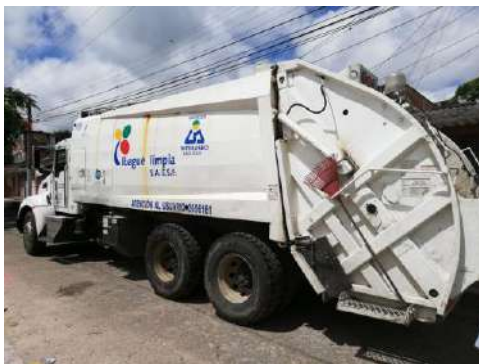
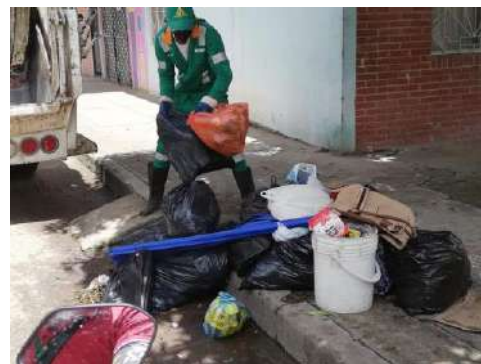
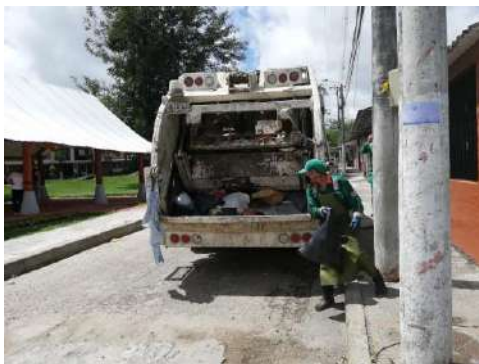
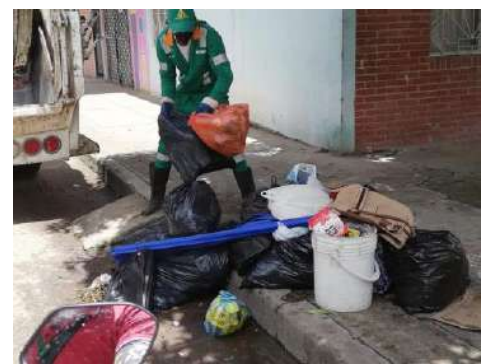
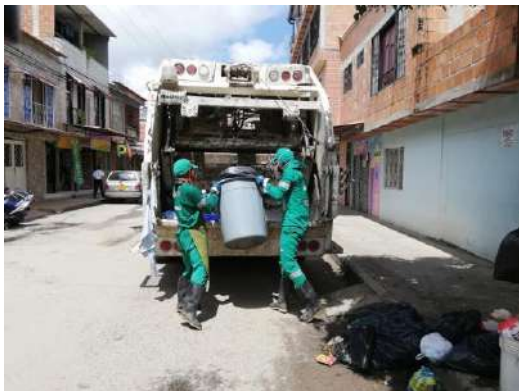
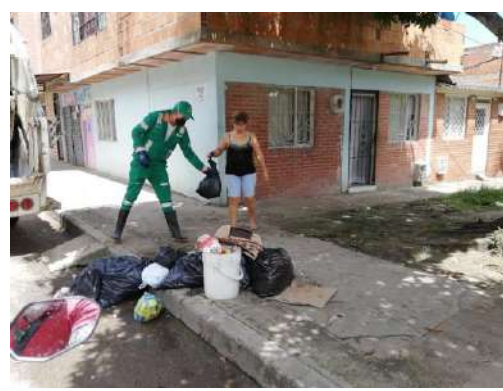
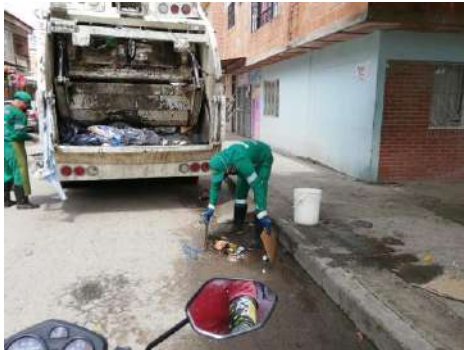
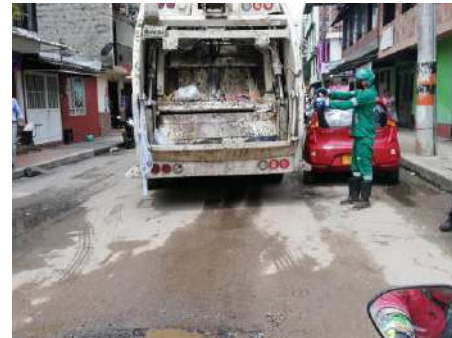
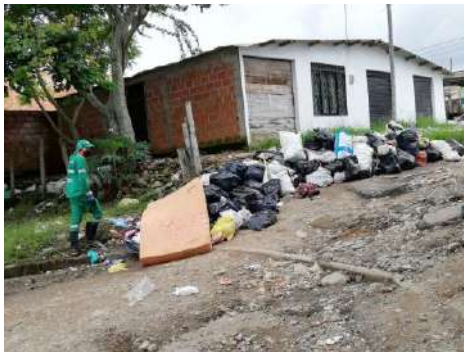
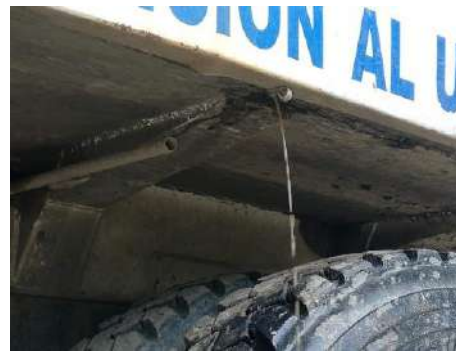
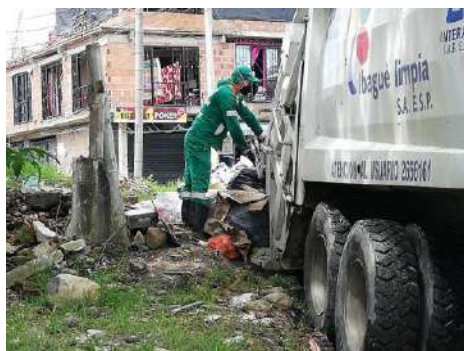
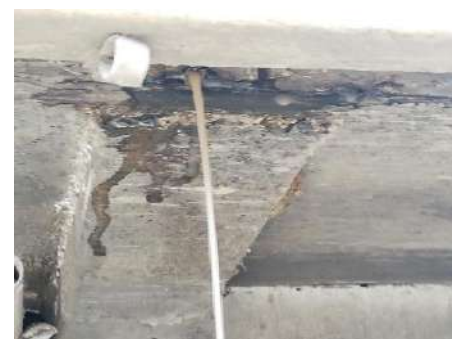
- El personal recolector cuenta con su dotación y con los Elementos de Protección Personal (Botas y guantes) proporcionados por la Empresa Prestadora del Servicio de Recolección INTERASEO S.A.S., sin embargo, en el momento en el que se realizaba la actividad, no se encontraban utilizando el tapabocas, en el momento en que se informó se dispusieron a emplear adecuadamente los EPP.
- Se observa que el personal recolector de la Empresa Prestadora del Servicio de Recolección INTERASEO S.A.S, no deja remanentes de residuos sólidos en el suelo, durante el recorrido realizado.
- Se observa que, en las zonas peatonales del barrio, los habitantes transportan sus residuos sólidos hasta la vía principal, por donde pasa el vehículo recolector por lo que la recolección no se realiza vivienda por vivienda.

- En el vehículo recolector, durante la compactación de los residuos sólidos, no presenta fuga en ninguna de las cajas de lixiviados, sin embargo, durante la actividad se presenta un daño en el vehículo presentando una rotura y esparciendo lixiviado por la vía.
- Se evidencian problemas sanitarios y olores ofensivos en la invasión que se encuentra alrededor del barrio, pues todos los residuos son dispuestos al ingreso y de acuerdo con la información de la comunidad, son depositados a diario sin tener en cuenta los horarios y días de recolección por la empresa INTERASEO.
