INFORME DE VISITA

ASUNTO: Seguimiento al Relleno Sanitario – Parque Industrial de Residuos Sólidos La Miel

FECHA DE VISITA: Febrero 23 de 2018

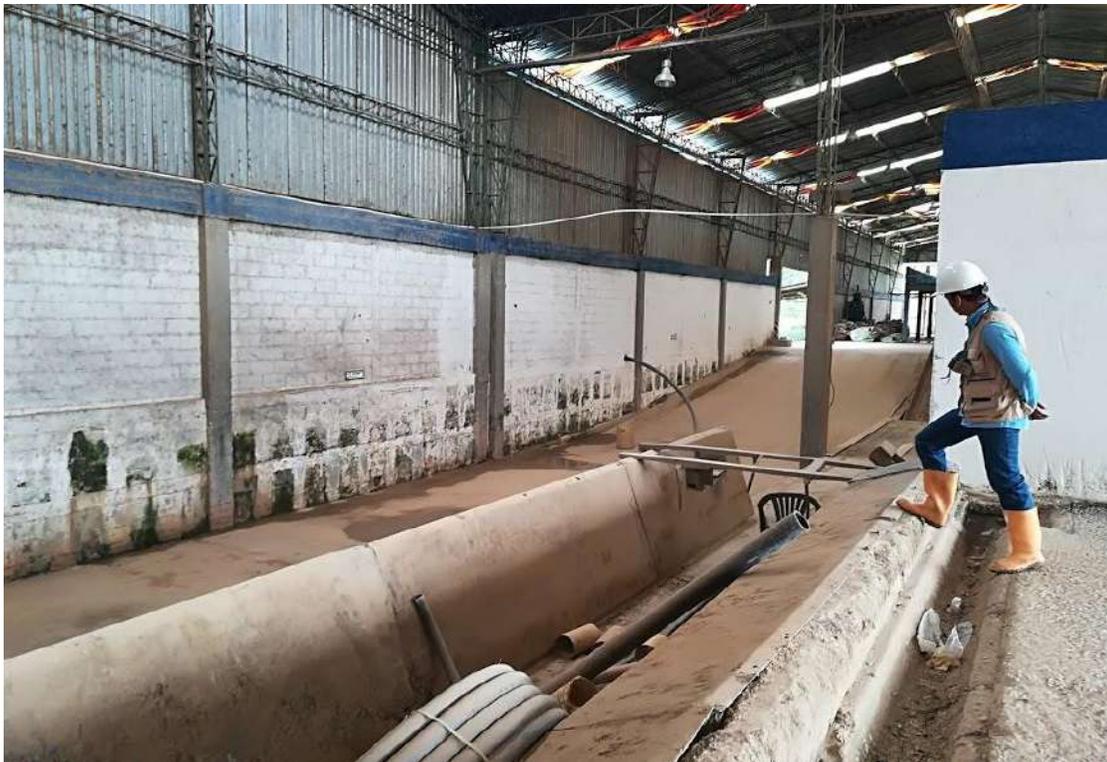
El recorrido inicia en la Planta de Separación de Residuos Sólidos, en la cual se pudo evidenciar deterioro en su estructura debido a que no se encuentra actualmente en funcionamiento; posteriormente se observa la plataforma de lixiviados, que cuenta con rejillas para retención de residuos sólidos y tubería de conducción a la Planta de Tratamiento de Aguas Residuales.

Fotografía 1. Planta de Aprovechamiento, infraestructura en regular estado

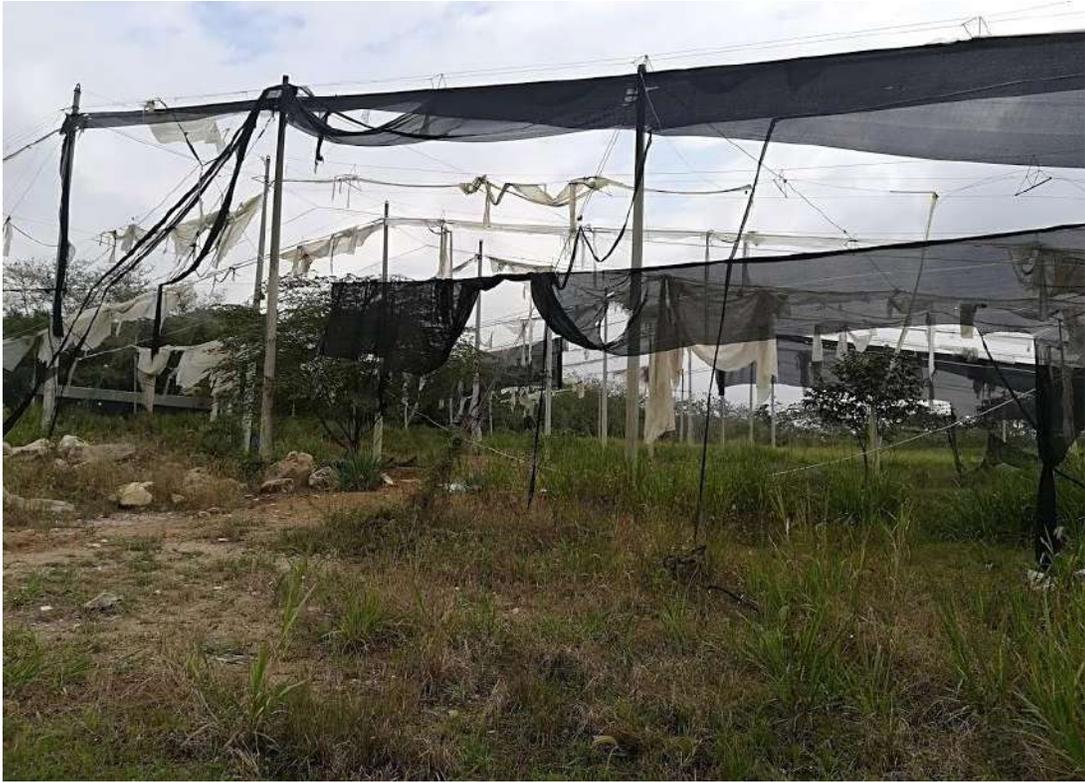
Se realizó verificación la Planta de biotecnología, que se encuentra en total abandono, se evidencia que no se han realizado actividades de rocería o mantenimiento al área y se observa un tanque de almacenamiento de agua que al no estar cubierto presenta empozamiento por lo que se encuentran vectores en el sitio.

Fotografía 2. Planta de Biotecnología en abandono

- Se recomienda realizar limpieza al tanque que se encuentra en la Planta de Biotecnología y mantenerlo sellado para evitar proliferación de vectores en el sector, de igual manera se recomienda realizar actividades de rocería y mantenimiento a la zona verde.

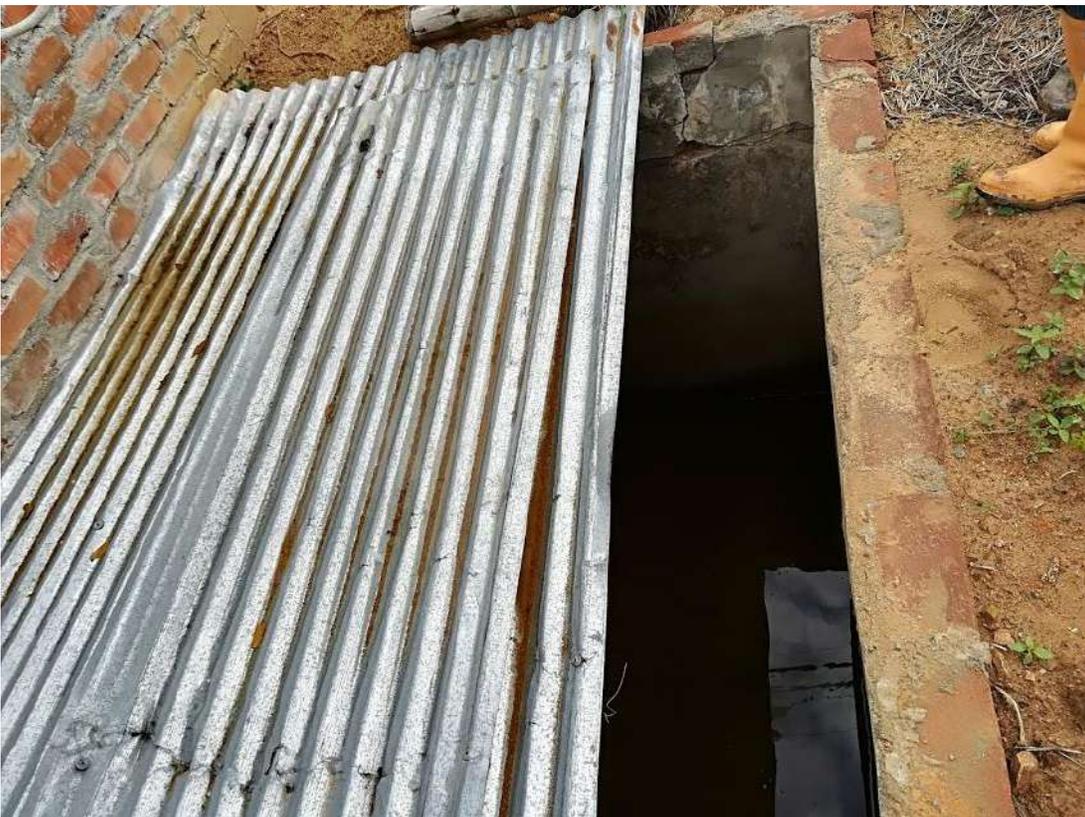
Fotografía 3. Tanque de almacenamiento, con agua estancada

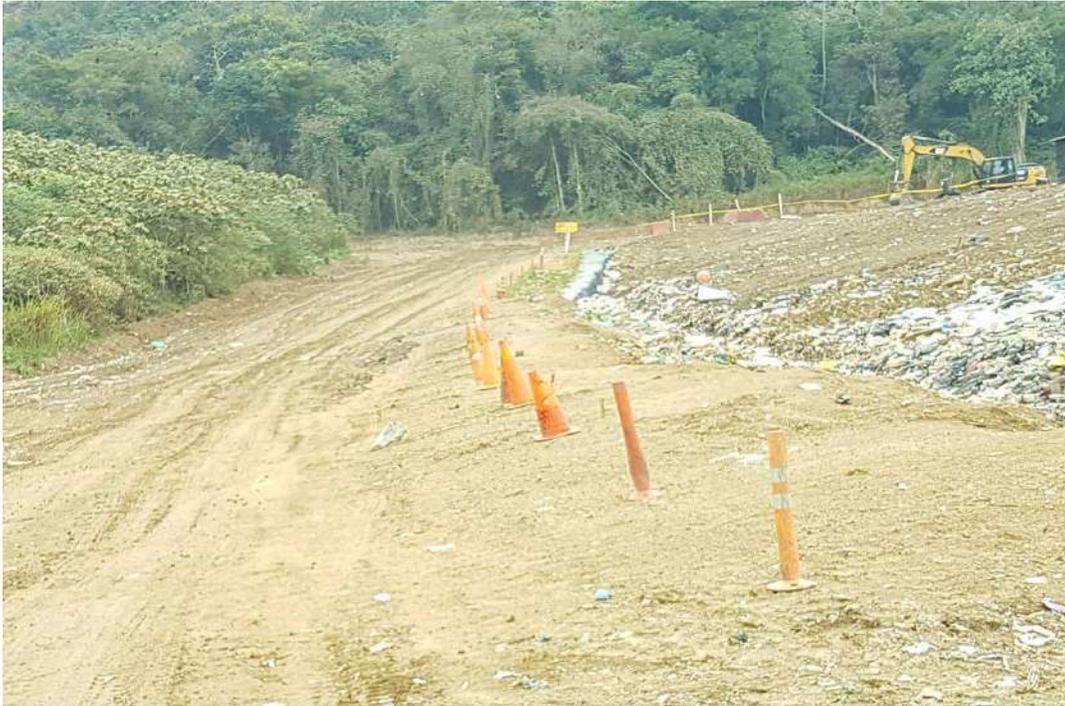
Fotografía 4. Vías de acceso a celdas de Disposición Final

- Las vías de acceso a las celdas de disposición final se encuentran en buen estado y en caso de presentar problemas por invierno para el ingreso, en el relleno se cuenta con una celda de emergencia, la cual se encuentra actualmente disponible.

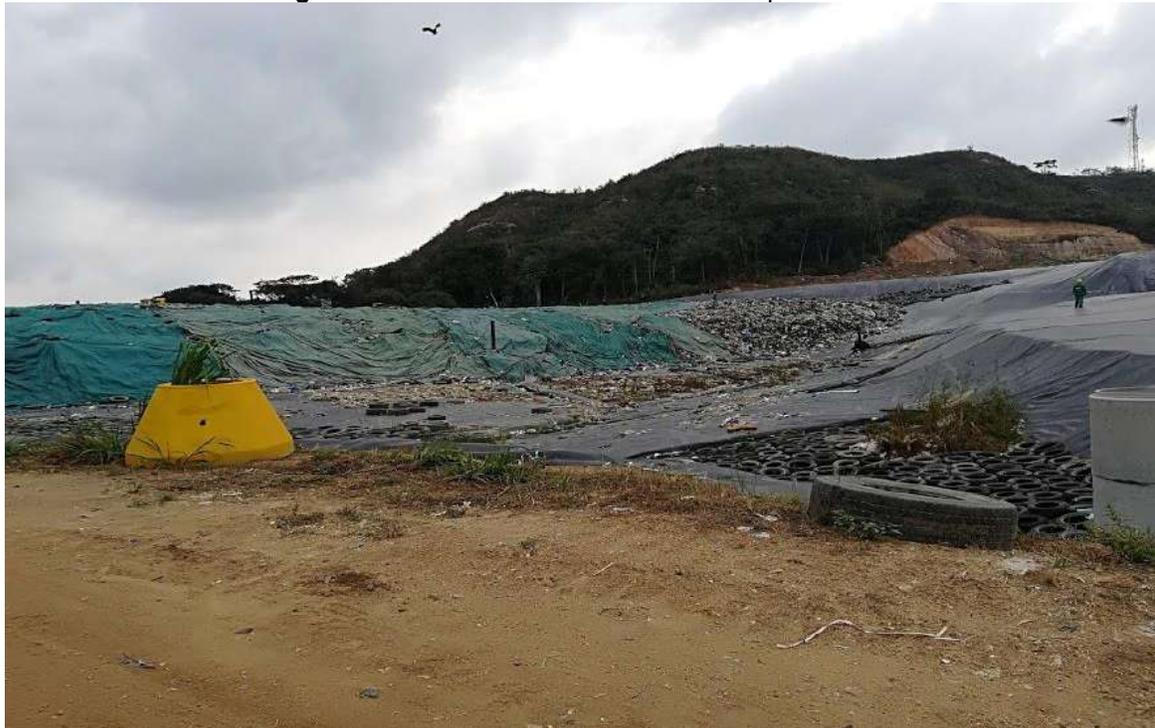
Se observa que actualmente se encuentra en funcionamiento el vaso D1 que de acuerdo a lo informado por el funcionario encargado de la visita, inició la operación en noviembre de 2017 con una proyección de 5 años a partir de ese momento. Parte de los residuos dispuestos en la celda no presentan ningún tipo de cobertura lo que aumenta la presencia de aves de carroña. De igual manera se evidencia una celda de emergencia en buenas condiciones la cual está prevista para utilizarse en caso de que las vías de acceso a la celda principal presenten problemas.

Fotografía 5. Vaso D1 en funcionamiento

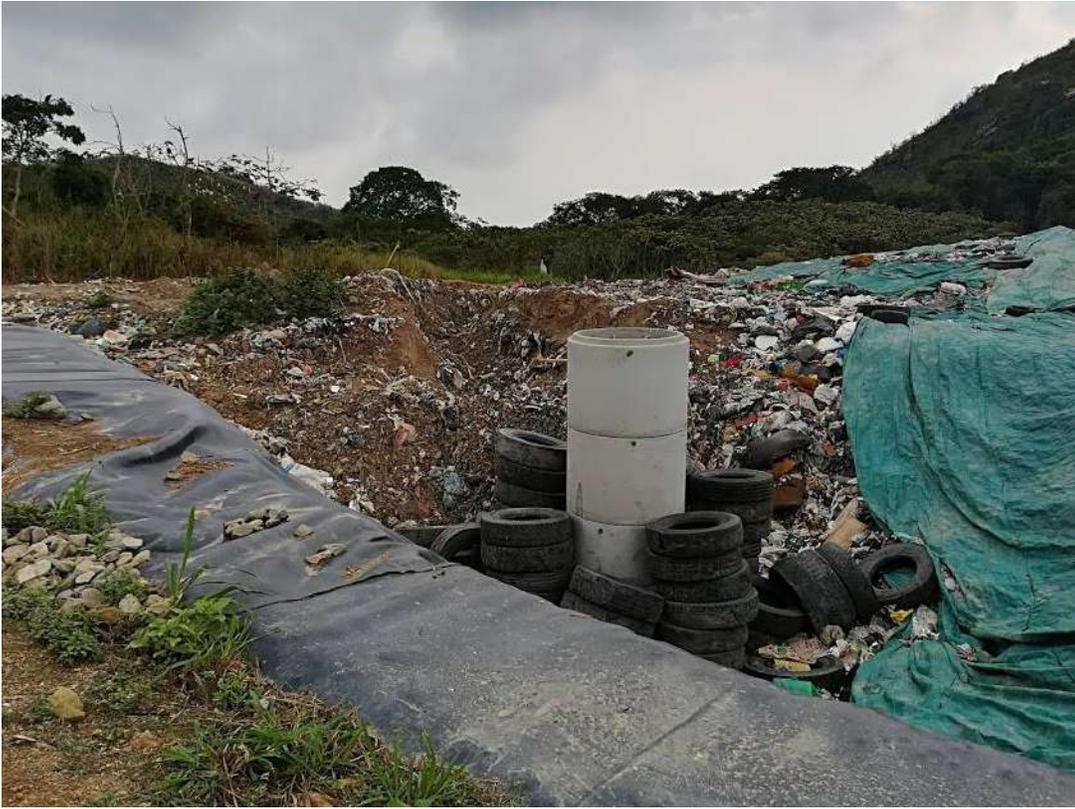
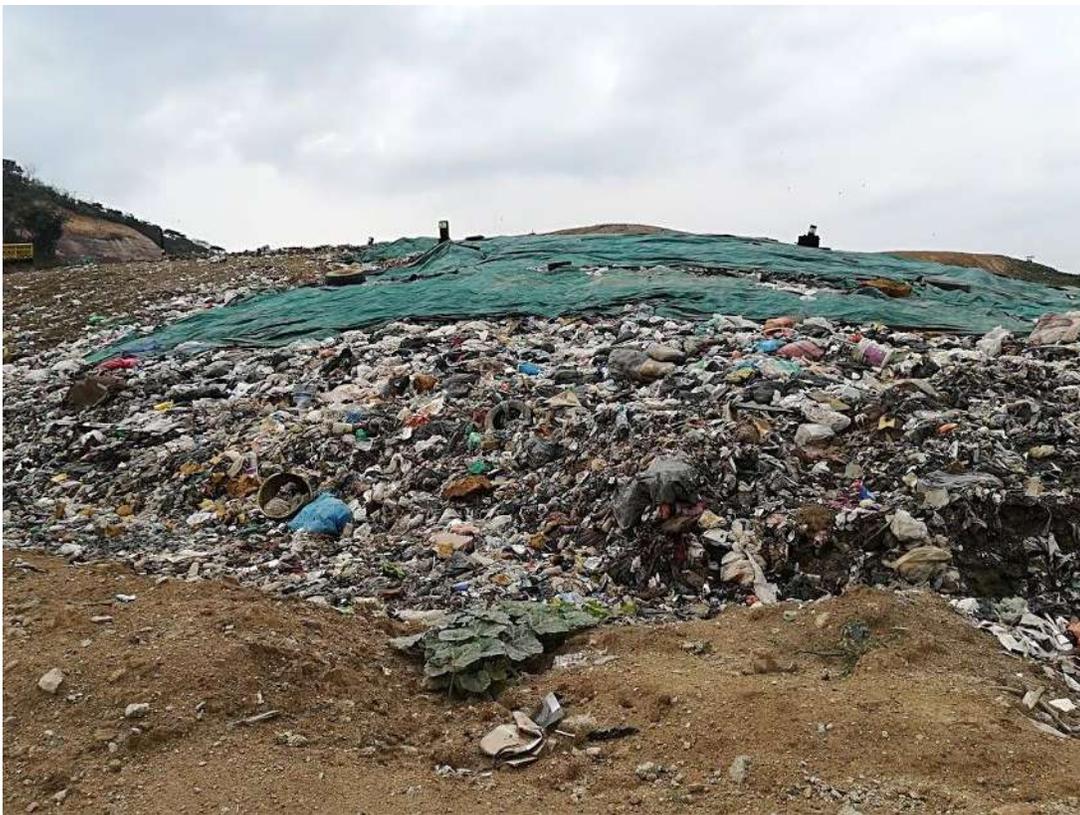
Fotografía 6. Residuos sólidos sin cobertura

Fotografía 7. Residuos sólidos sin cobertura

- La cobertura de los residuos sólidos dispuestos en la celda es insuficiente, por lo que se evidencia alta presencia de aves de carroña en la zona. Además de evidenciar en el vaso E que se encuentra clausurado del desde el 2017, residuos aún sin ningún tipo de cobertura.

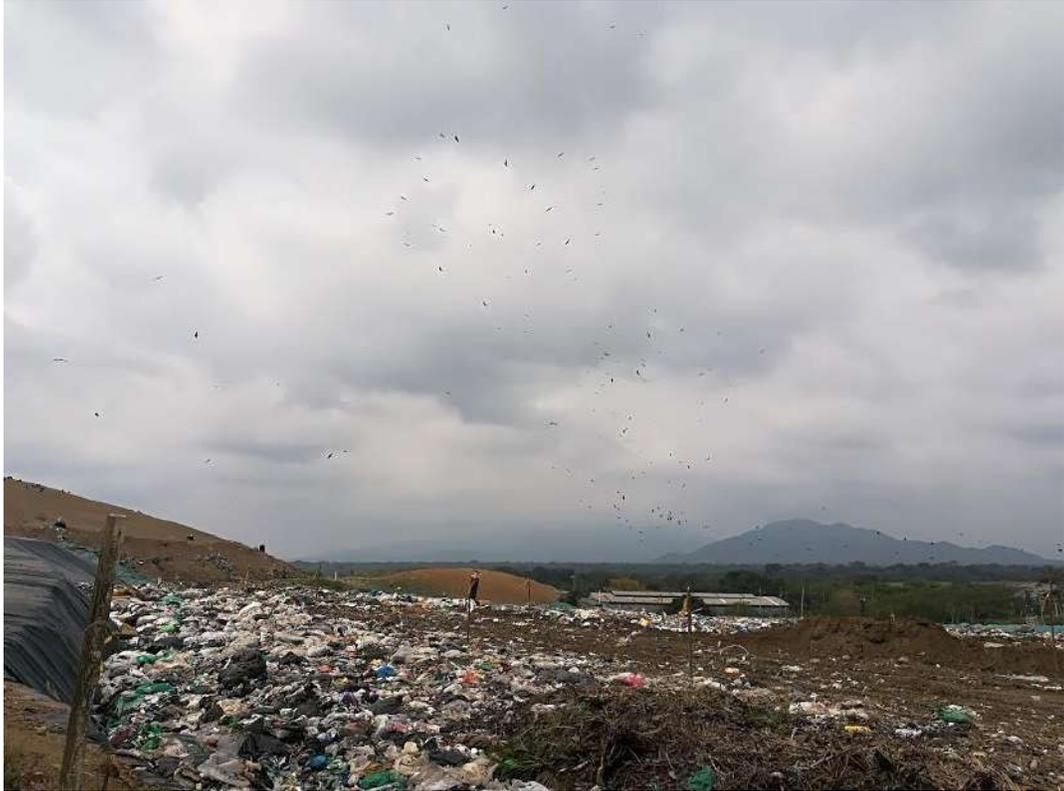
Fotografía 8. Presencia de aves de carroña

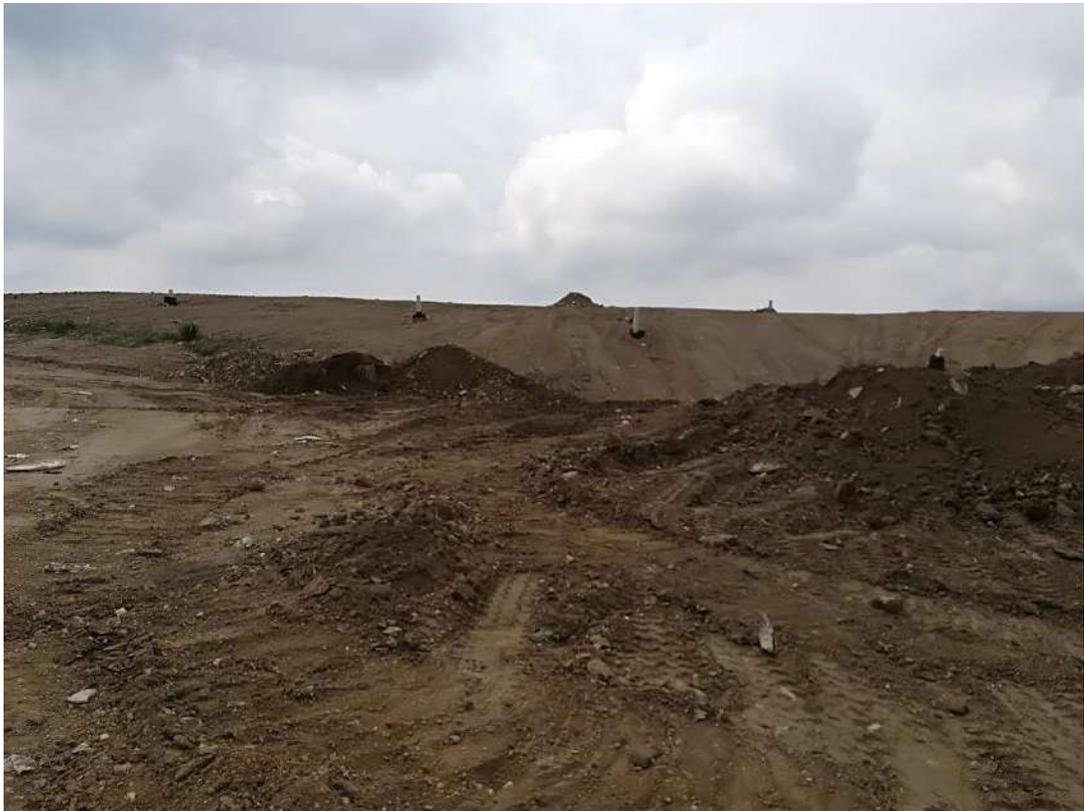
Al ingresar al vaso E, se observa que éste se encuentra clausurado, sin embargo presente aún un área sin ningún tipo de cobertura.

Fotografía 9. Vaso E – Clausurado

- Realizar la cobertura total de manera inmediata a los residuos sólidos dispuestos en el Vaso E, pues de acuerdo a la información suministra por el funcionario que atendió la visita, se encuentra clausurado desde el año anterior.

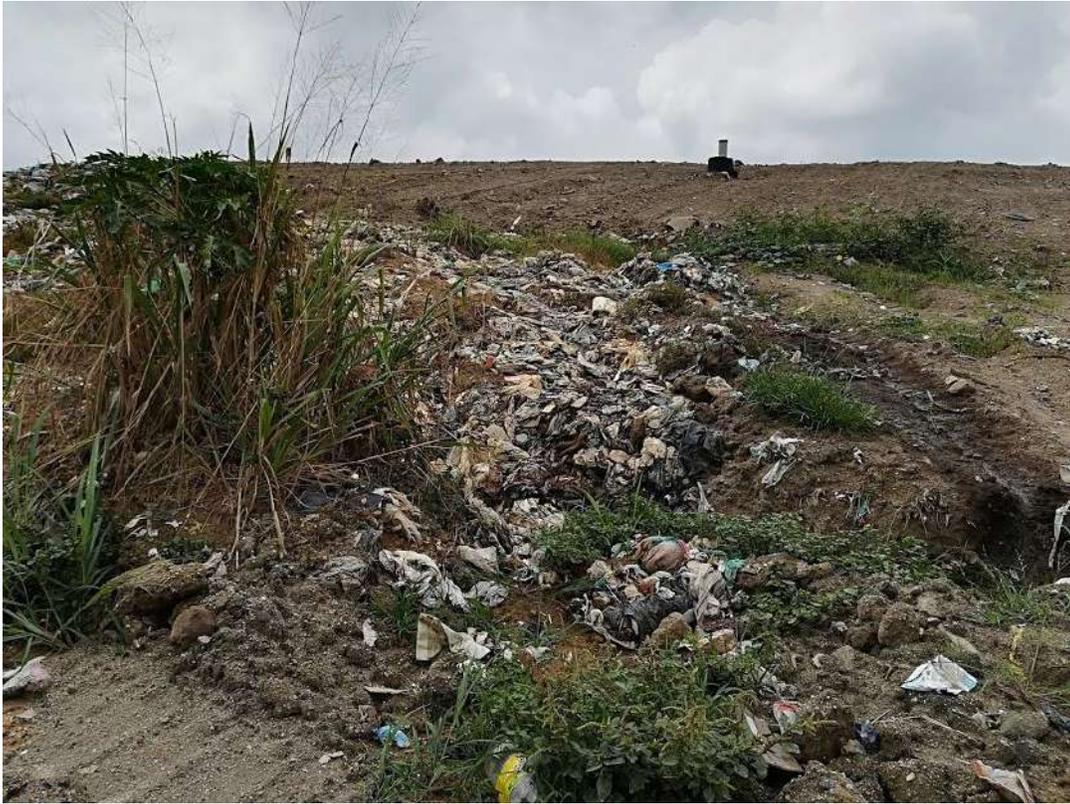
Fotografía 10. Vaso E – Clausurado con residuos expuestos

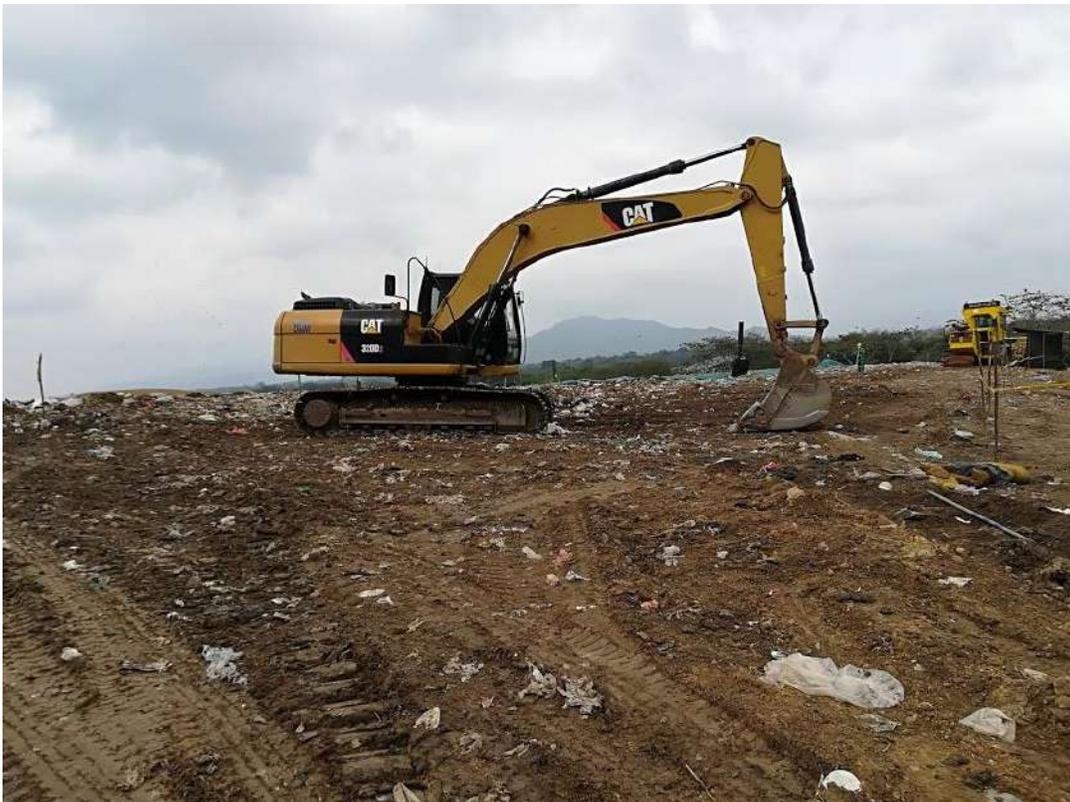
Se observa que para la operación del relleno se encuentran en funcionamiento un bulldozer y una retroexcavadora. El Boomer está en el área pero sin funcionamiento, además se evidencia que una retroexcavadora y el cargador se encuentran en mantenimiento.

Fotografía 11. Maquinaria en funcionamiento

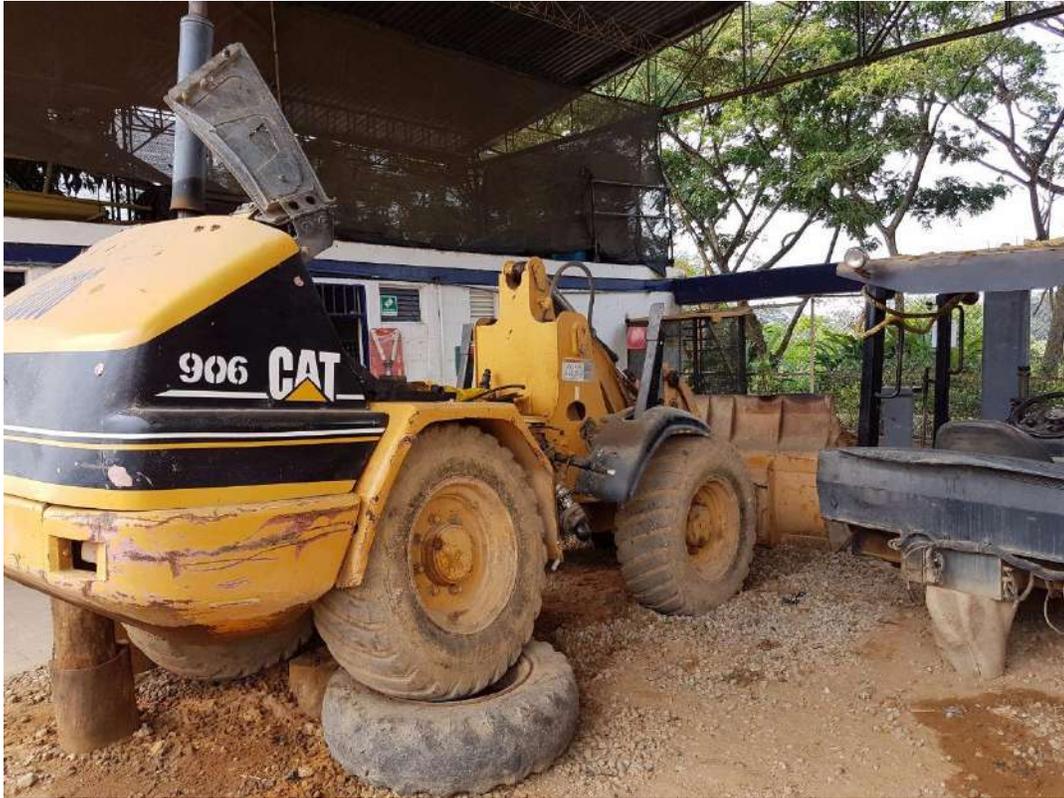
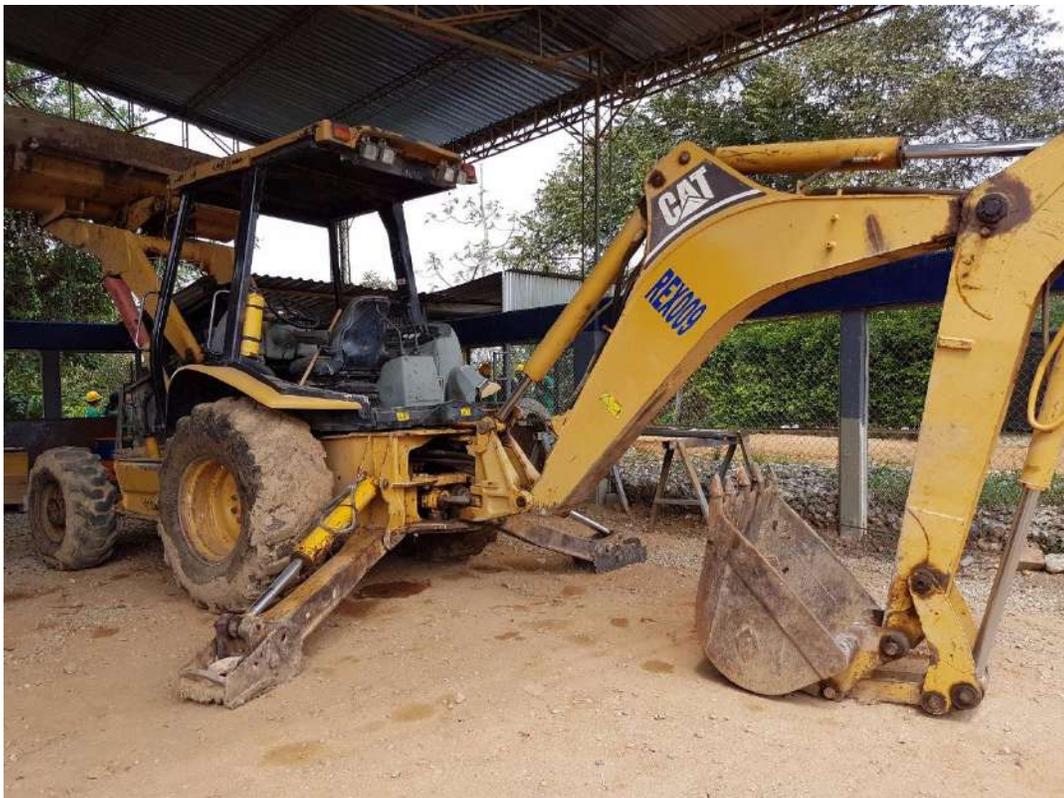
Fotografía 12. Maquinaria en mantenimiento

Fotografía 13. Maquinaria en mantenimiento

- Realizar mantenimiento a la maquinaria dispuesta en el relleno sanitario que no se encuentra en funcionamiento, para la adecuada operación del relleno sanitario Parque Industrial de Residuos Sólidos "PIRS".

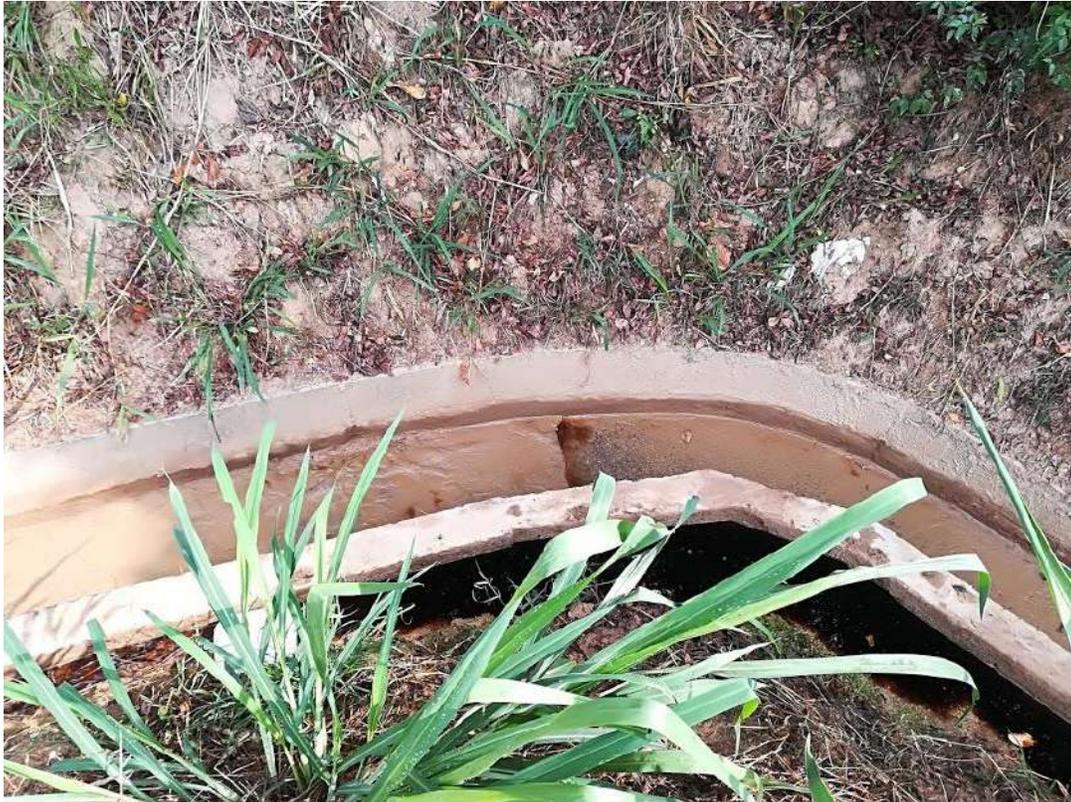
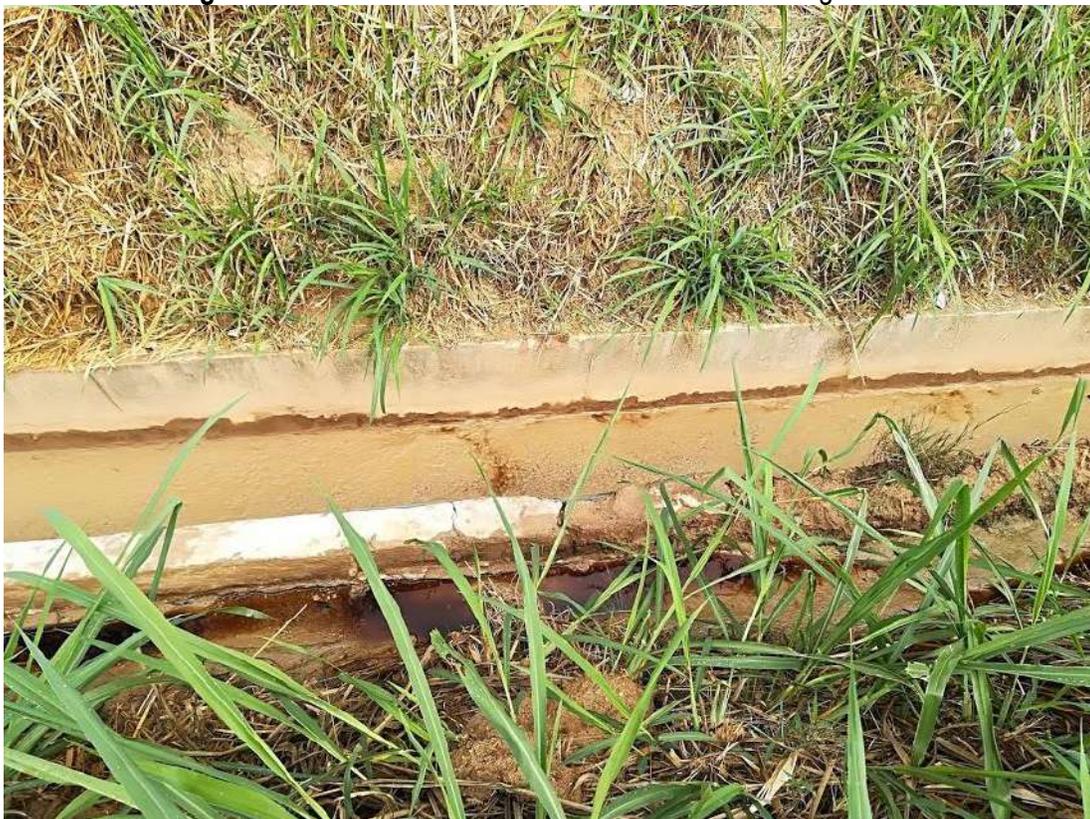
Al recorrer los canales de aguas lluvias se observa presencia de trazas de lixiviados, debido a que no cuenta con una canalización adecuada para el transporte de los mismos a la Planta de Tratamiento de Aguas Residuales, además de presentar filtración en los muros del canal.

Fotografía 14. Presencia de lixiviados en los canales de aguas lluvias

Fotografía 15. Presencia de lixiviados en el canal de aguas lluvias

- No existe una canalización adecuada de lixiviados, por lo que se presentan trazas de los mismos en los canales de aguas lluvias, lo cuales en el momento de presentarse un evento de precipitación son arrastrados hacia la fuente hídrica generando una afectación ambiental.

- Canalizar adecuadamente la totalidad de los lixiviados a la Planta de Tratamiento de Aguas Residuales y eliminar la filtración de los mismos al canal de aguas lluvias, para evitar afectaciones a la fuente hídrica.

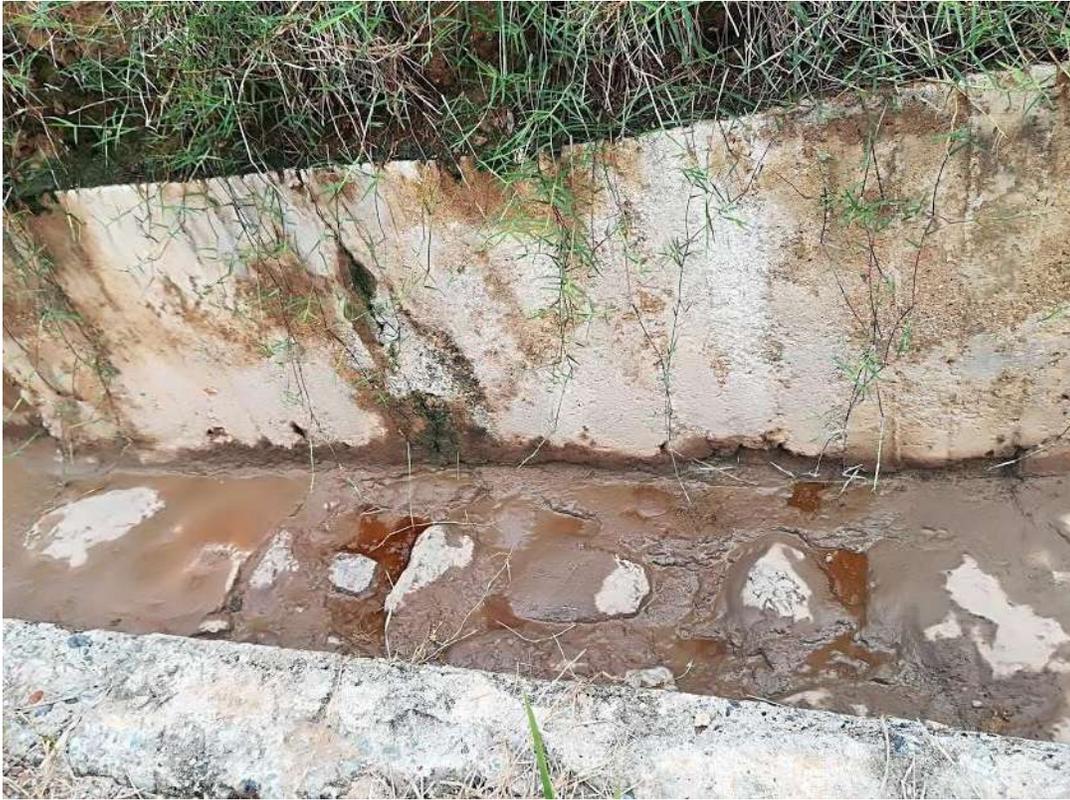
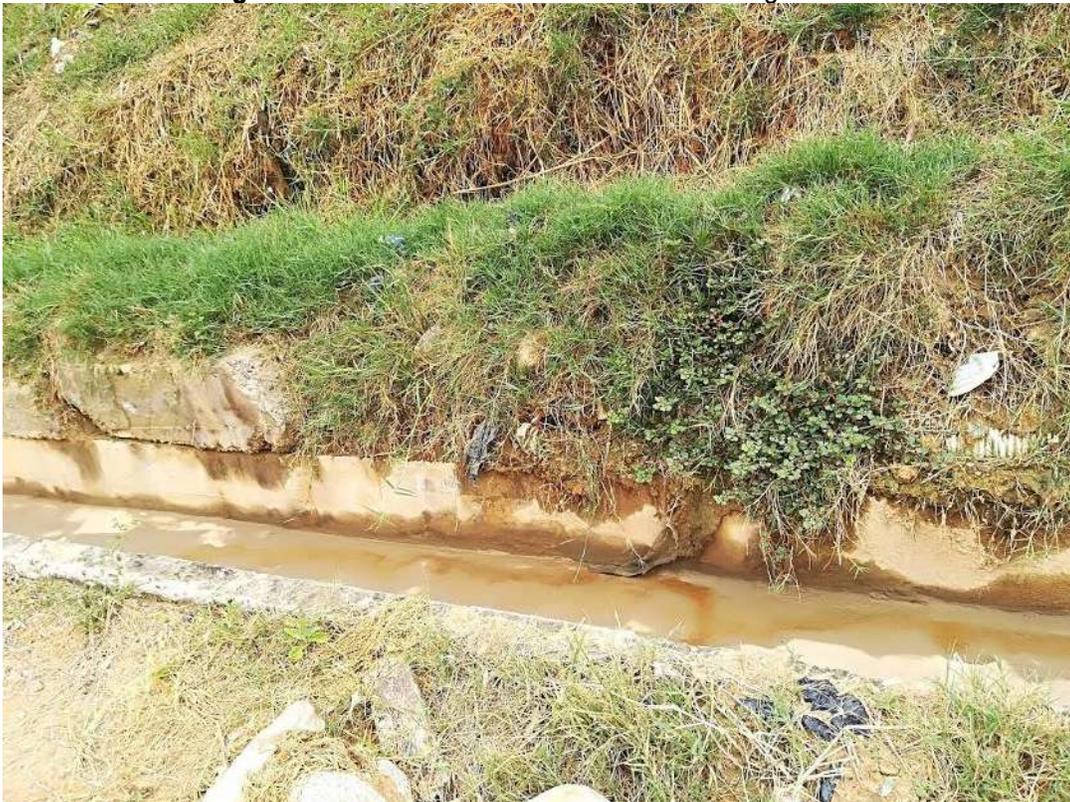
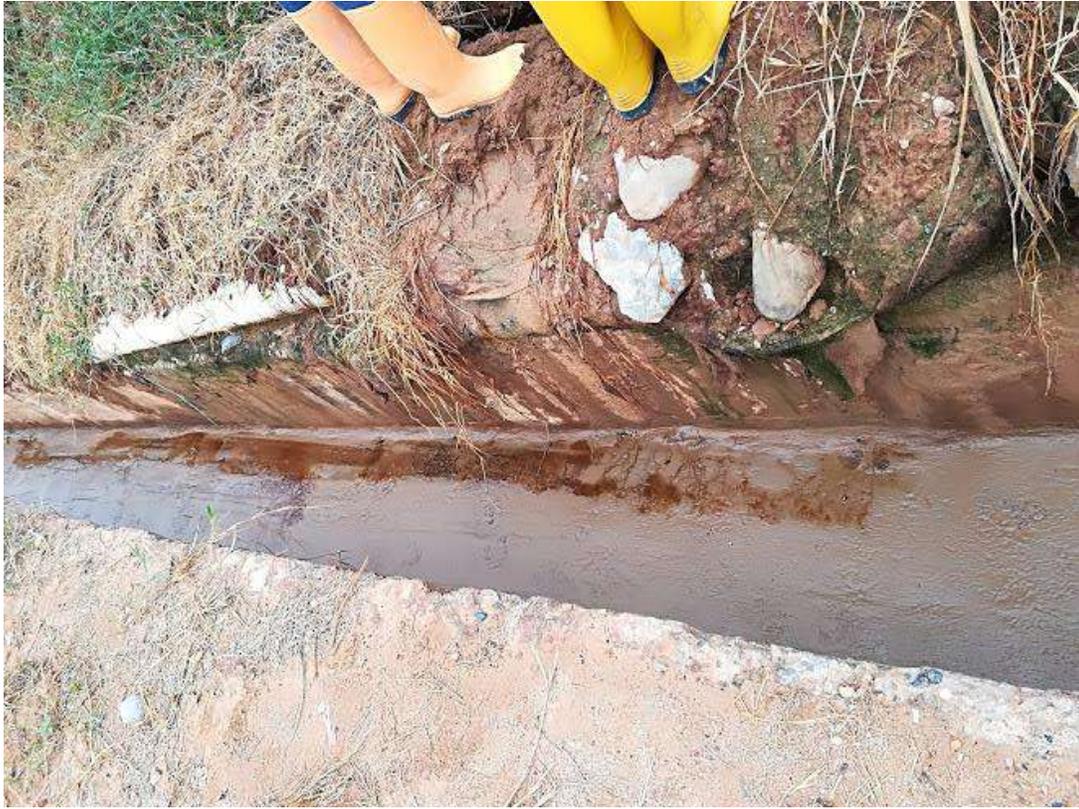
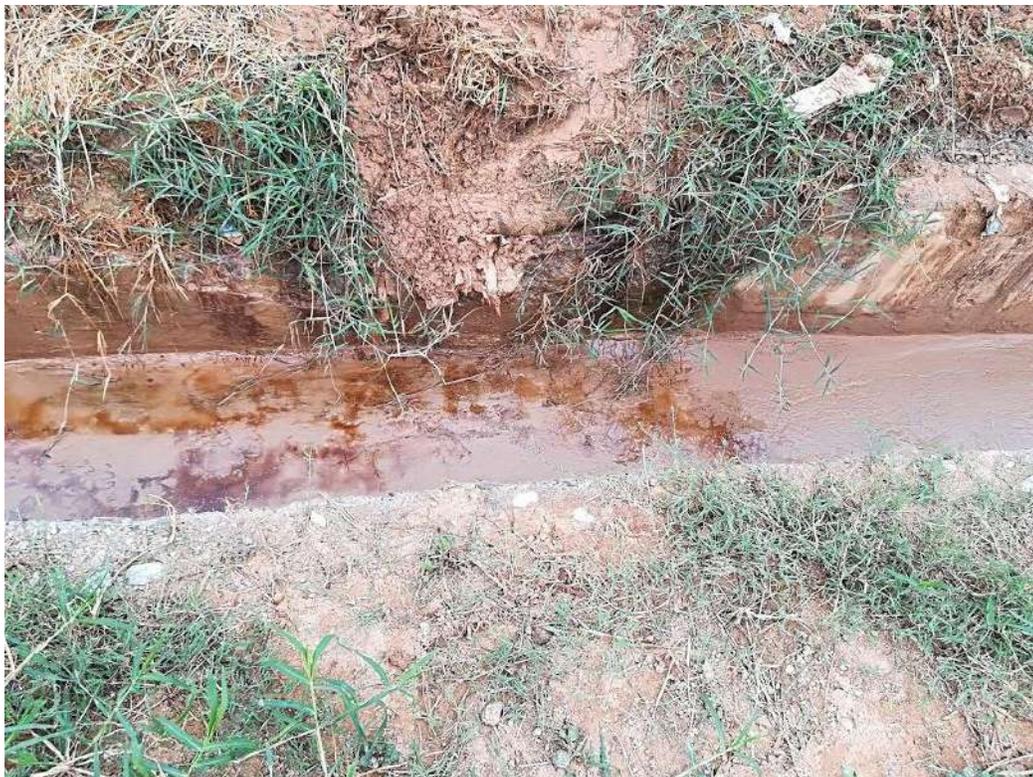
Fotografía 16. Filtración de lixiviados al canal de aguas lluvias

Fotografía 17. Filtración de lixiviados al canal de aguas lluvias

Fotografía 18. Filtración de lixiviados al canal de aguas lluvias

Fotografía 19. Filtración de lixiviados al canal de aguas lluvias

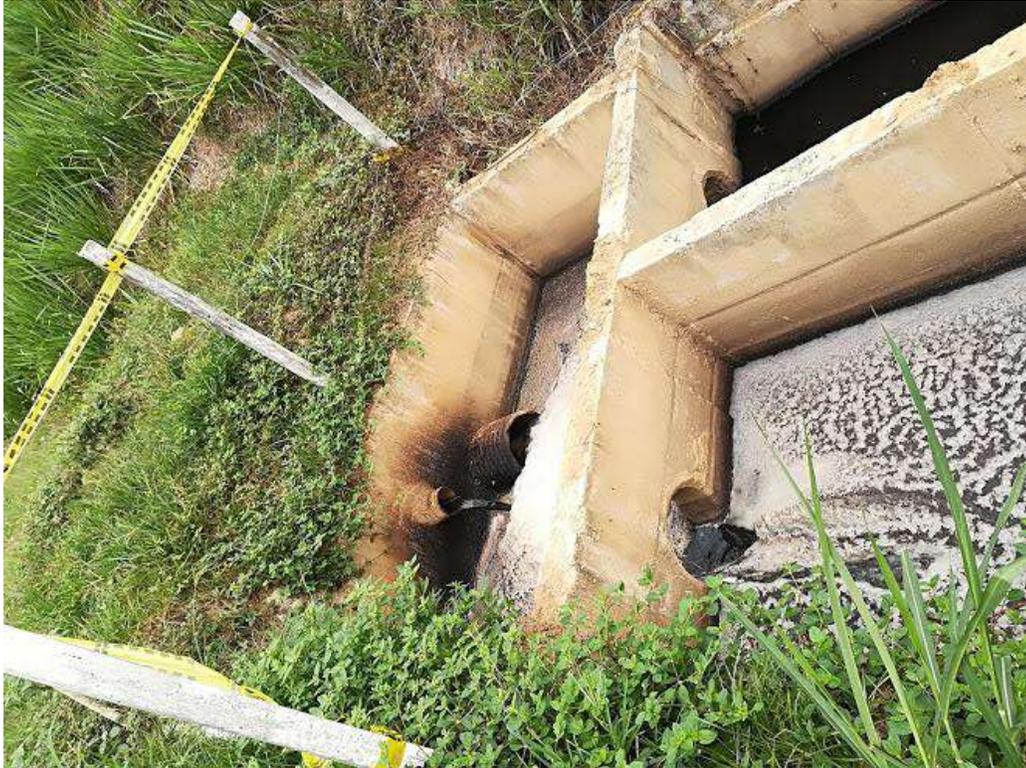
Fotografía 20. Afluente Planta de Tratamiento de Aguas Residuales

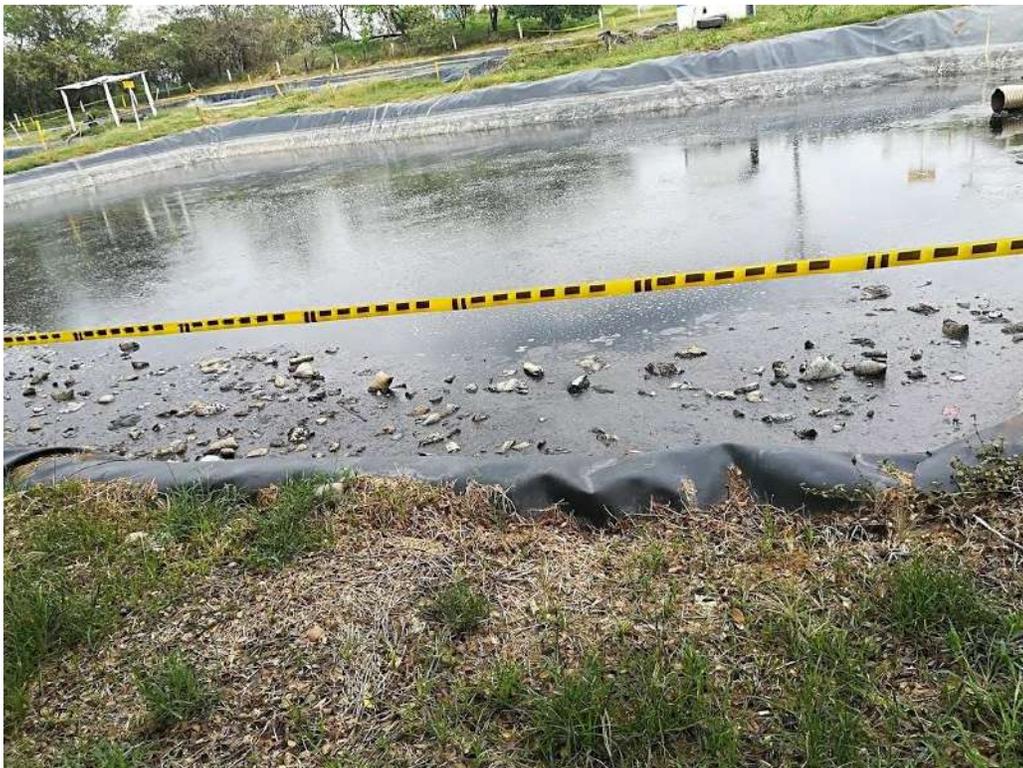
Se inicia el recorrido en las tres lagunas de lixiviados observándose gran cantidad de residuos flotantes de tamaño considerable, debido a la falta de rejillas de control.

Fotografía 21. Laguna de lixiviados con residuos flotantes

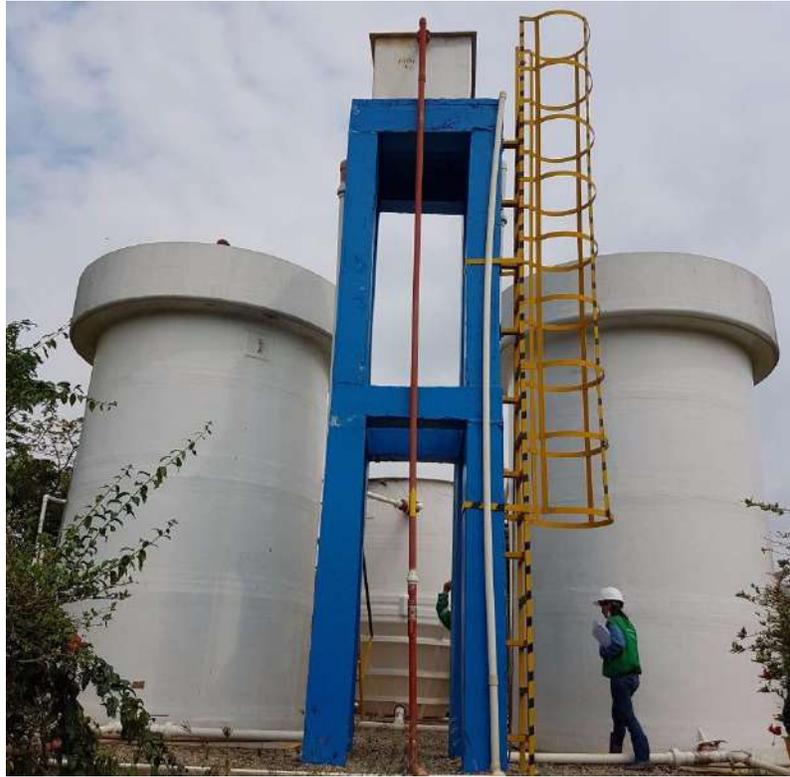
Fotografía 22. Planta de Tratamiento de Aguas Residuales

- De la Planta de Tratamiento de Aguas Residuales, se encuentra funcionando las lagunas de oxidación, los filtros UASB, el tratamiento fisicoquímico y el sistema de filtración. Sin embargo el tratamiento terciario de Osmosis Inversa no cuenta con la membrana para su funcionamiento, por lo que se encuentra actualmente fuera de servicio.

- Se recomienda realizar el mantenimiento correspondiente al tratamiento terciario – Osmosis Inversa, con el fin de mejorar la eficiencia en el sistema y mejorar la calidad del vertimiento.

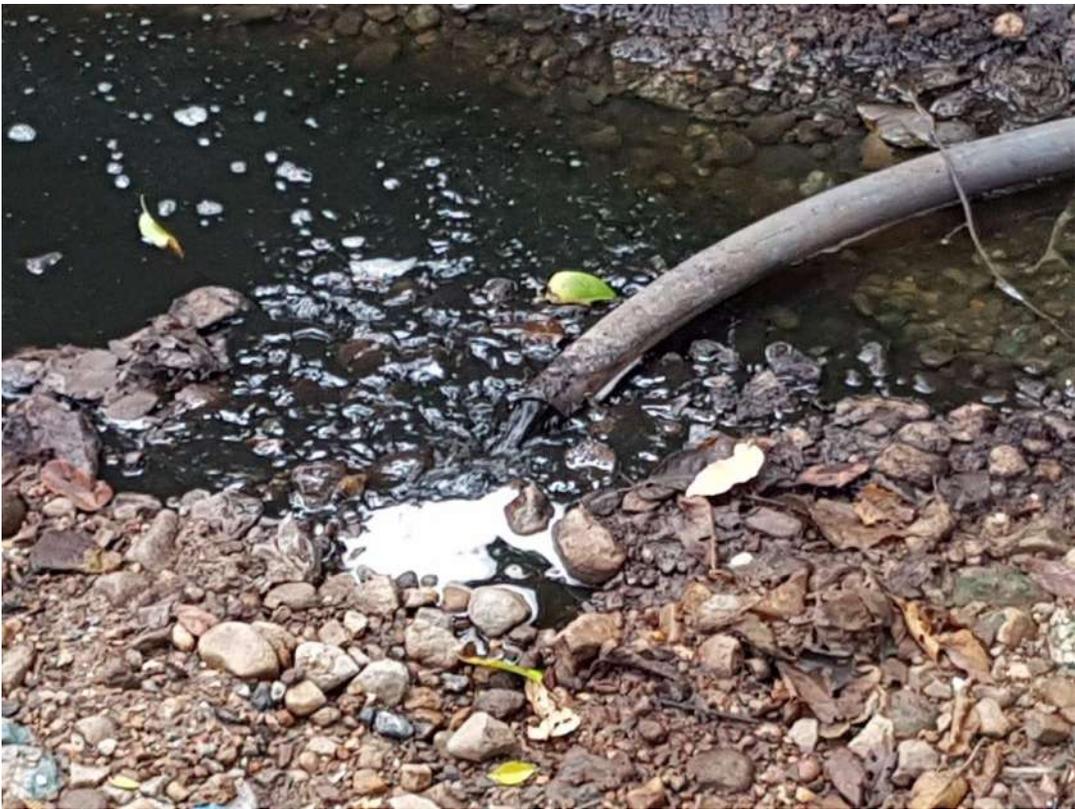
Fotografía 23. Efluente Planta de Tratamiento de Aguas Residuales

- En el sistema Fisicoquímico el empleo únicamente de Coagulante para el tratamiento disminuye la eficiencia de este, lo que se ve reflejado en el efluente vertido a la quebrada.

- El vertimiento de la PTAR, presenta visualmente una turbiedad alta, sin embargo no es posible determinar el cumplimiento de los parámetros establecidos en la normatividad vigente, pues no contamos con los datos de la última caracterización de aguas residuales realizada.
-

- Revisar con el proveedor de productos químicos las dosis óptimas para coagulante y floculante en el tratamiento fisicoquímico, con el fin de mejorar la eficiencia en el sistema y mejorar la calidad del vertimiento.

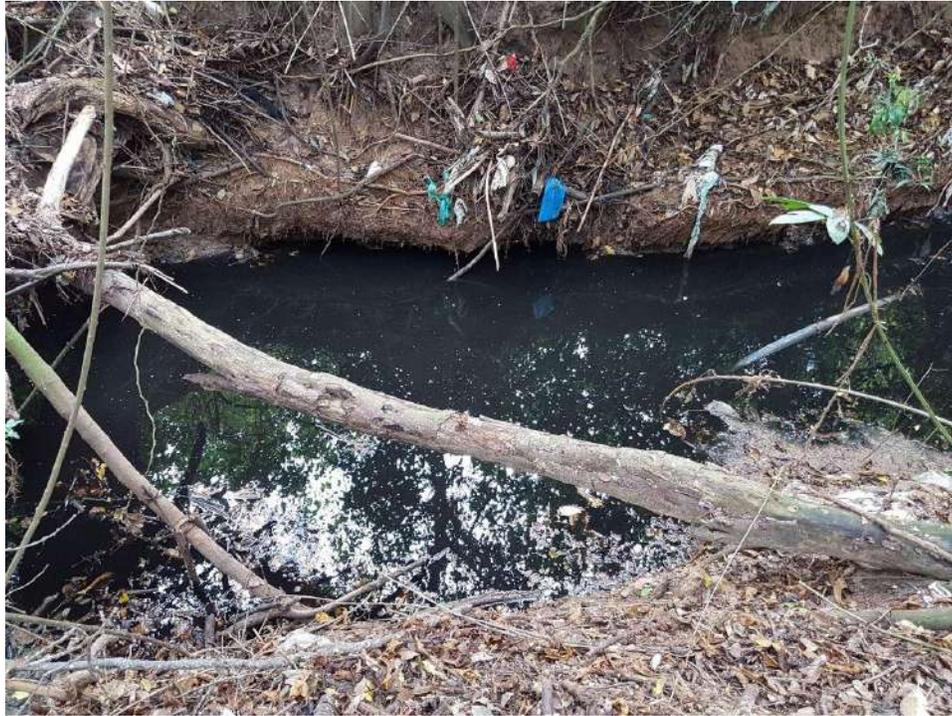
Finalmente se realiza recorrido por la quebrada Adobes, para identificar el vertimiento y estado de la misma, observándose turbiedad alta en la fuente hídrica y en el efluente de la PTAR, percibiendo olores ofensivos y obstrucción del cauce, evidenciando afectación ambiental en la zona.

Fotografía 24. Quebrada Adobes después del vertimiento

-
- Se evidencia visualmente una afectación ambiental en la quebrada Adobes, después de realizado el vertimiento de aguas residuales del relleno sanitario, sin embargo no contamos con los datos del monitoreo realizado a la quebrada, para determinar dicha contaminación.
