INFORME DE VISITA

ASUNTO: Seguimiento al Relleno Sanitario – Parque Industrial de Residuos Sólidos La Miel

FECHA DE VISITA: Marzo 22 de 2018

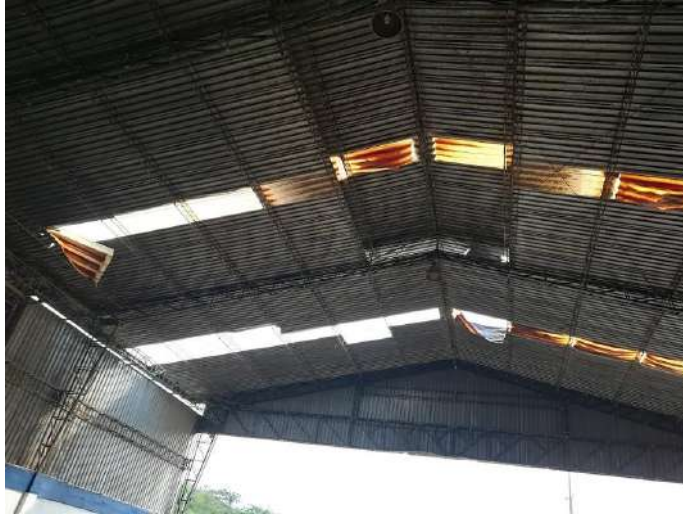
El recorrido inicia en la Planta de Separación de Residuos Sólidos, en la cual se pudo evidenciar deterioro en su estructura debido a que no se encuentra actualmente en funcionamiento. El mal estado de los techos han permitido de igual manera el ingreso de aguas lluvias dentro de Planta, por lo que se observa empozamientos dentro de la misma. Posteriormente al realizar revisión de la plataforma de lixiviados, se encuentran trazas de residuos líquidos en el canal de aguas lluvias que se encuentra a la salida de la Planta de Aprovechamiento, sin embargo al realizar recorrido no fue posible determinar su procedencia.

Fotografía 1. Techos de la Planta de Aprovechamiento en mal estado

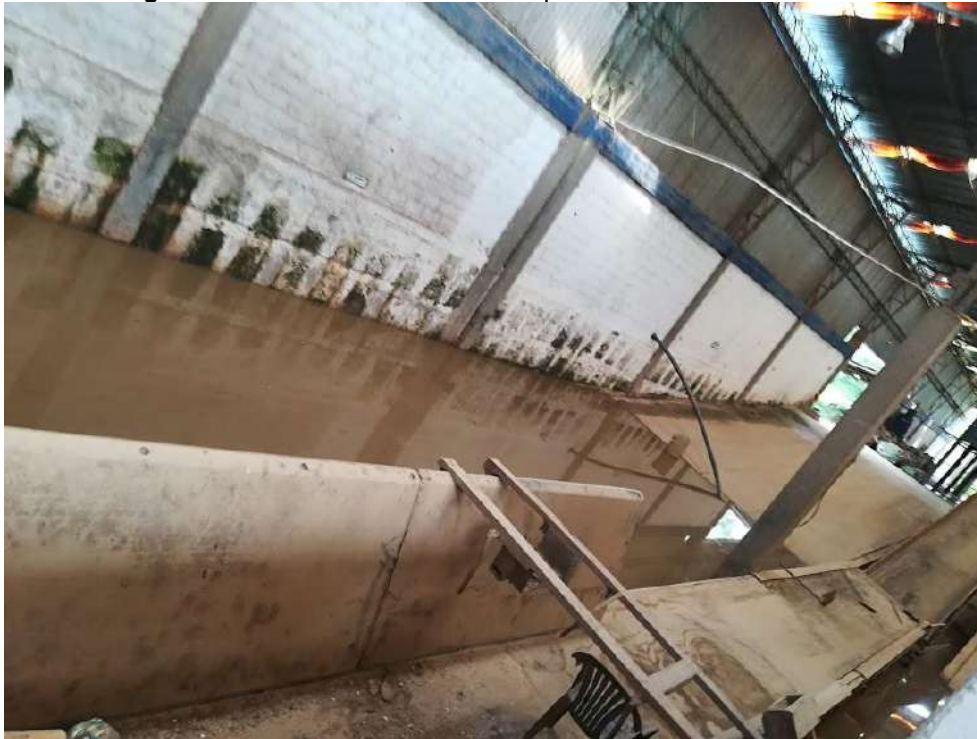
Fotografía 2. Planta de Aprovechamiento – presenta empozamiento de agua

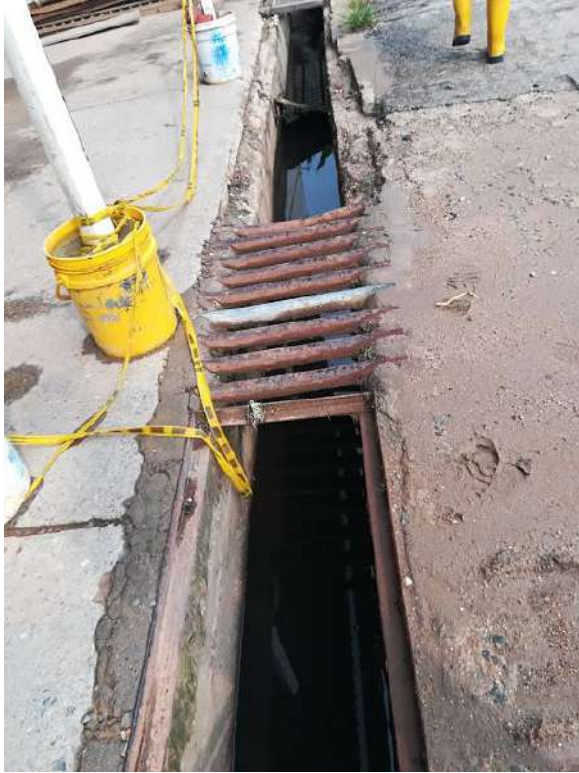
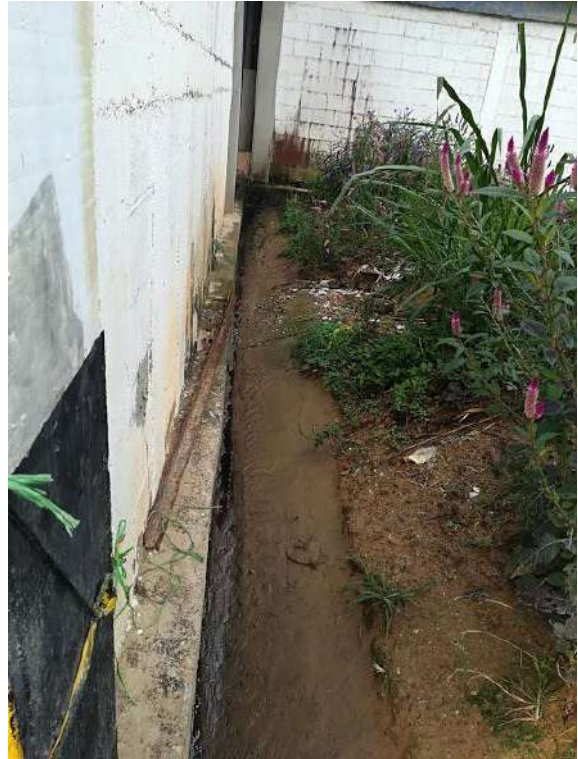
Al recorrer los canales de aguas lluvias se observa alta presencia de trazas de lixiviados, debido a que no cuenta con una canalización adecuada para el transporte de los mismos a la Planta de Tratamiento de Aguas Residuales, además de presentar filtración en los muros del canal, lo cual se hizo más evidente debido a las lluvias de los últimos días.

Fotografía 3. Canales de aguas lluvias con presencia de lixiviados

-
- Revisar la procedencia de los lixiviados presentes en el canal de aguas lluvias que se encuentra a la salida de la planta de aprovechamiento y que según se pudo evidenciar realizó un vertimiento directo a la quebrada, afectando las condiciones de la misma.

- Canalizar adecuadamente la totalidad de los lixiviados a la Planta de Tratamiento de Aguas Residuales y eliminar la filtración de los mismos al canal de aguas lluvias, para evitar afectaciones a la fuente hídrica.

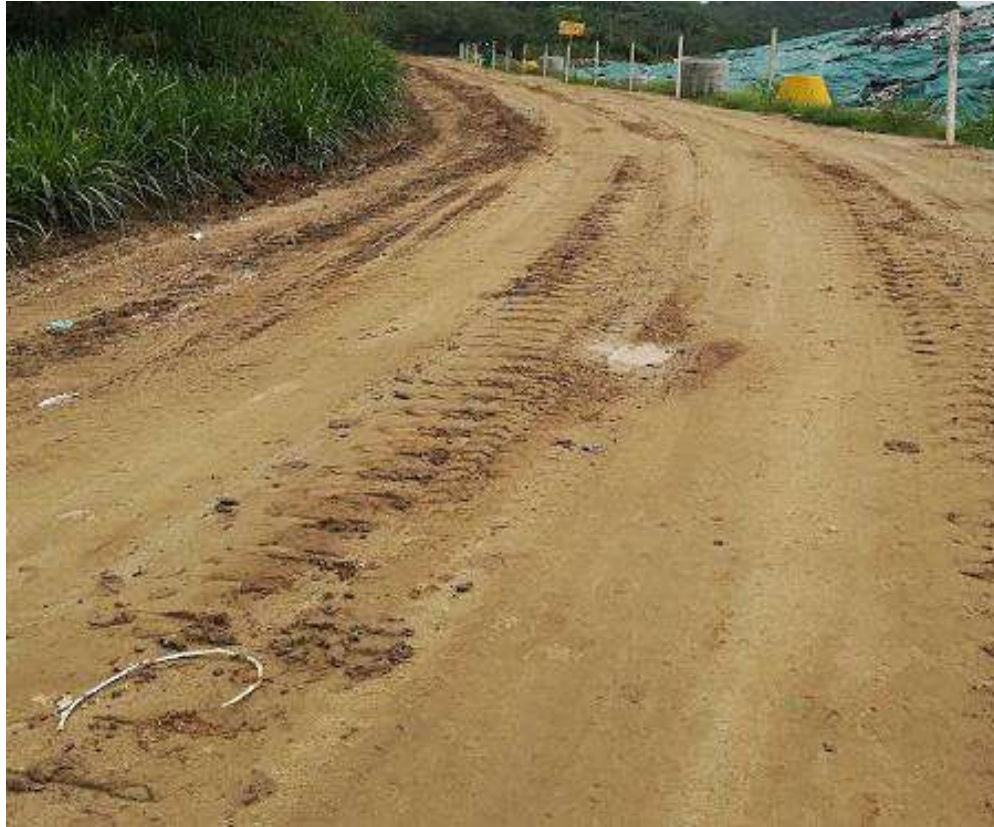
Se observa que las vías de acceso a la celda de disposición se encuentran en buen estado y se cuenta con una celda de emergencia de fácil acceso, la cual se encuentra lista para ser empleado en caso de requerirse.

Fotografía 4. Vías de acceso a celdas de Disposición Final

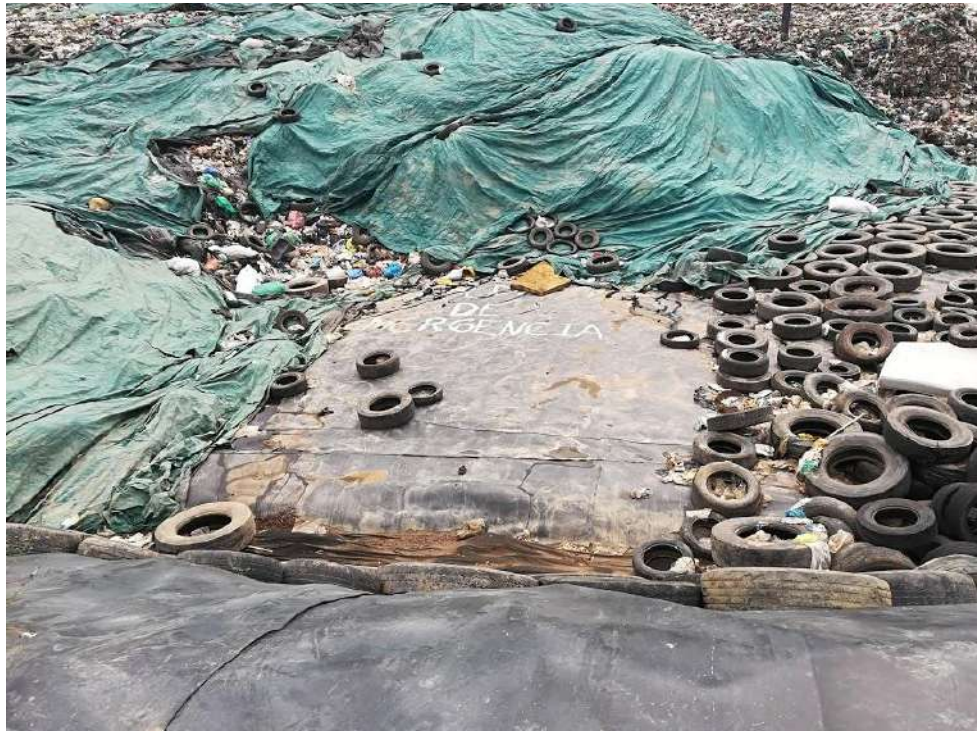
Fotografía 5. Ceda de emergencia

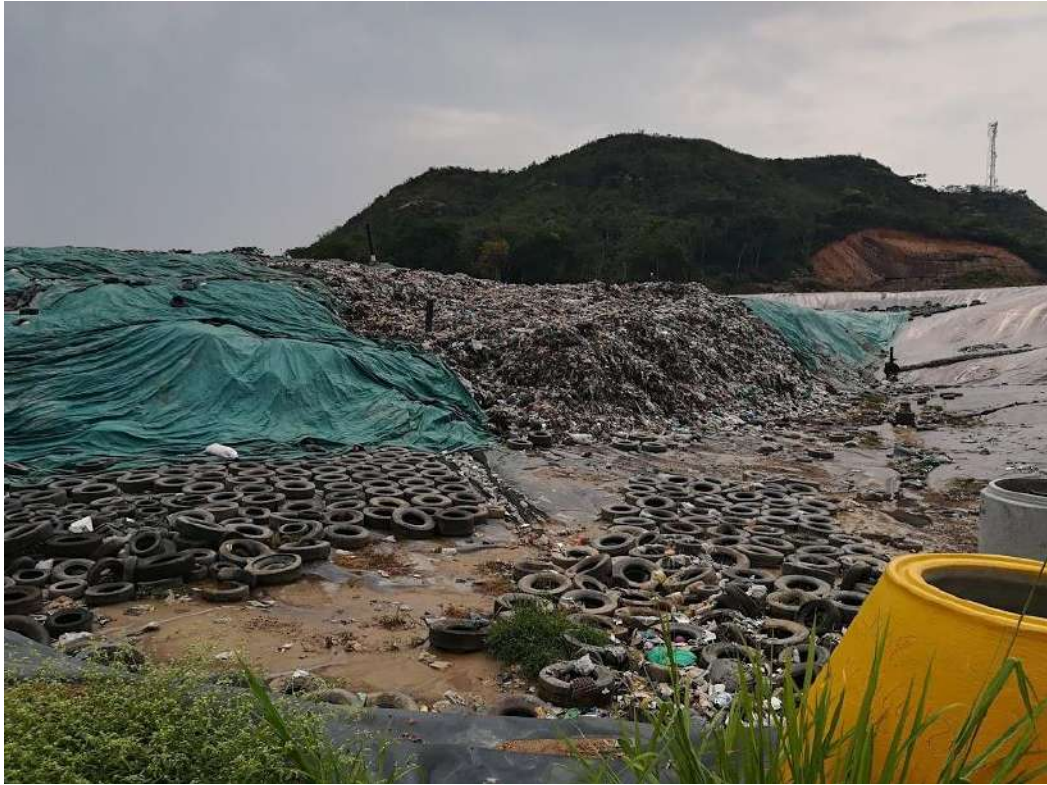
Al realizar revisión del vaso en funcionamiento (D1), se evidencia un área descubierta de residuos dispuestos de aproximadamente 500 m² (Sin tomas de medidas), por lo que se encuentra gran cantidad de aves de carroña en los alrededores. El Señor Rodrigo Trujillo, facilitador de disposición final indica que el área de residuos descubierta, se debe a que en el momento se encuentran levantando en piedra tres chimeneas, para el manejo de los gases y adicional se está construyendo un filtro para recolección de los lixiviados que posteriormente serán evacuados a la planta de tratamiento de aguas residuales.

Fotografía 6. Residuos sólidos sin cobertura

- La cobertura de los residuos sólidos dispuestos en la celda es insuficientes, por lo que se evidencia mayor presencia de aves de carroña en la zona, en comparación con las visitas realizadas previamente.

- Se recomienda realizar el cubrimiento residuos sólidos requerido para dar cumplimiento a lo establecido en la licencia ambiental emitida por CORTOLIMA y evitar el aumento de la presencia de aves de carroña,

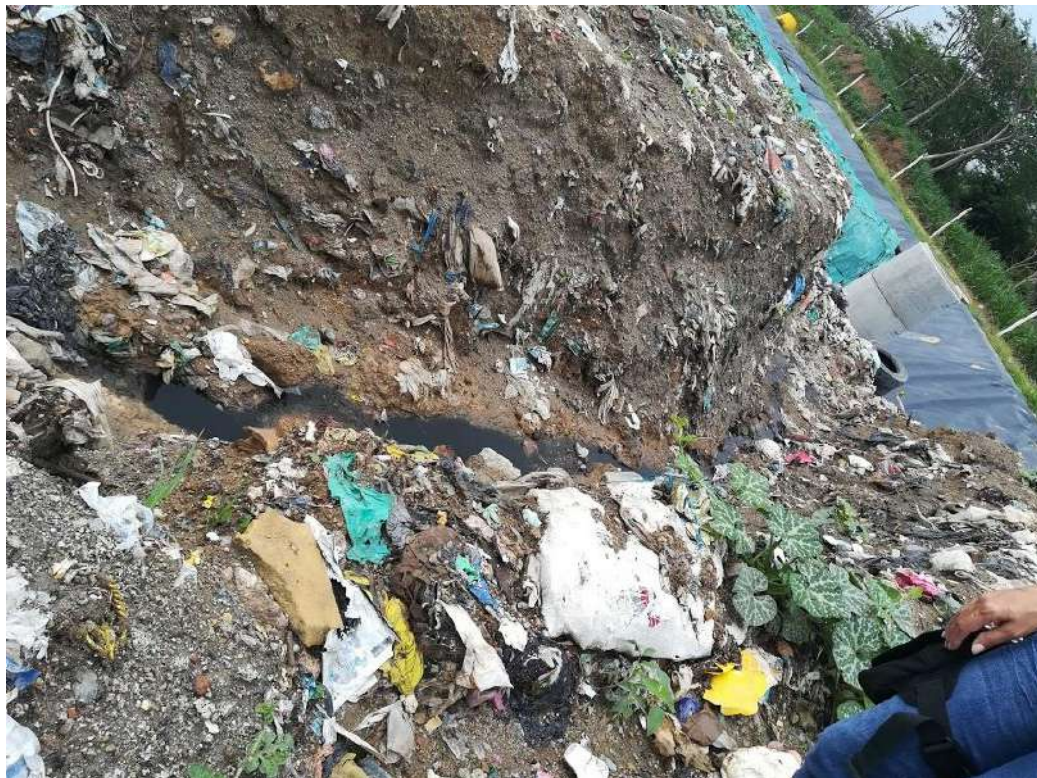
Fotografía 7. Canalización de lixiviados

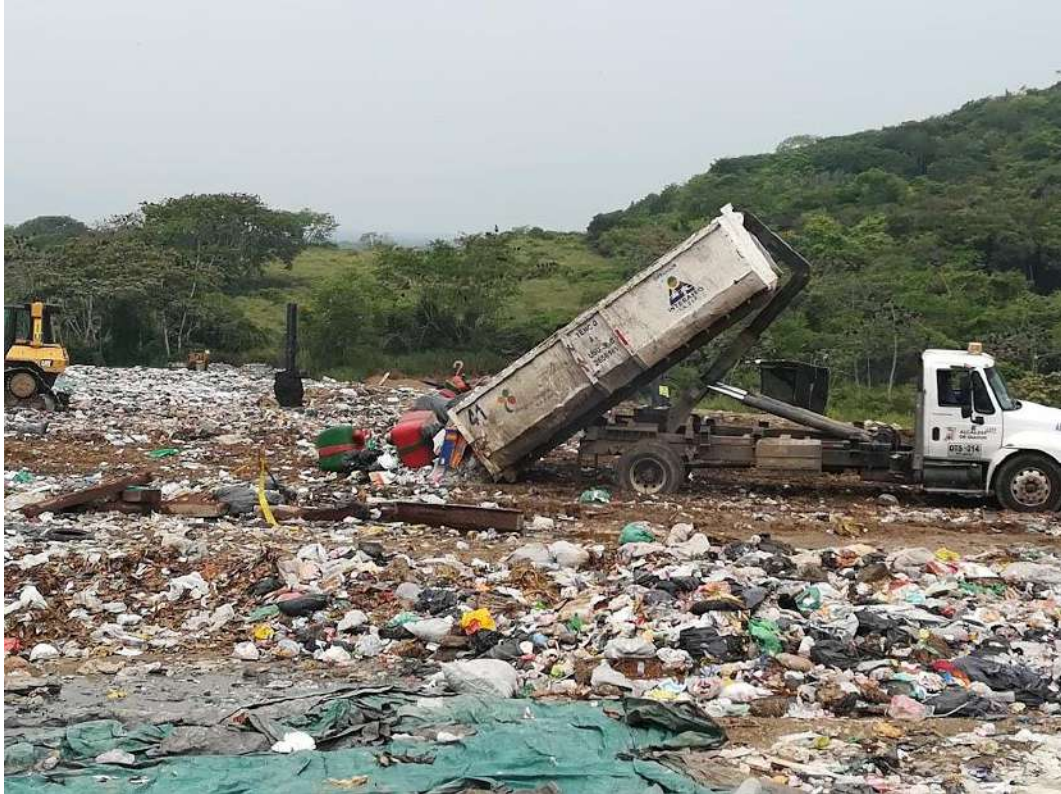
Durante el recorrido se observa el ingreso de dos vehículos con caja amplirroll, los cuales realizan la disposición de los residuos sólidos de manera normal, no se presenta ninguna novedad al respecto.

Fotografía 8. Disposición de residuos por vehículo con caja Ampliroll

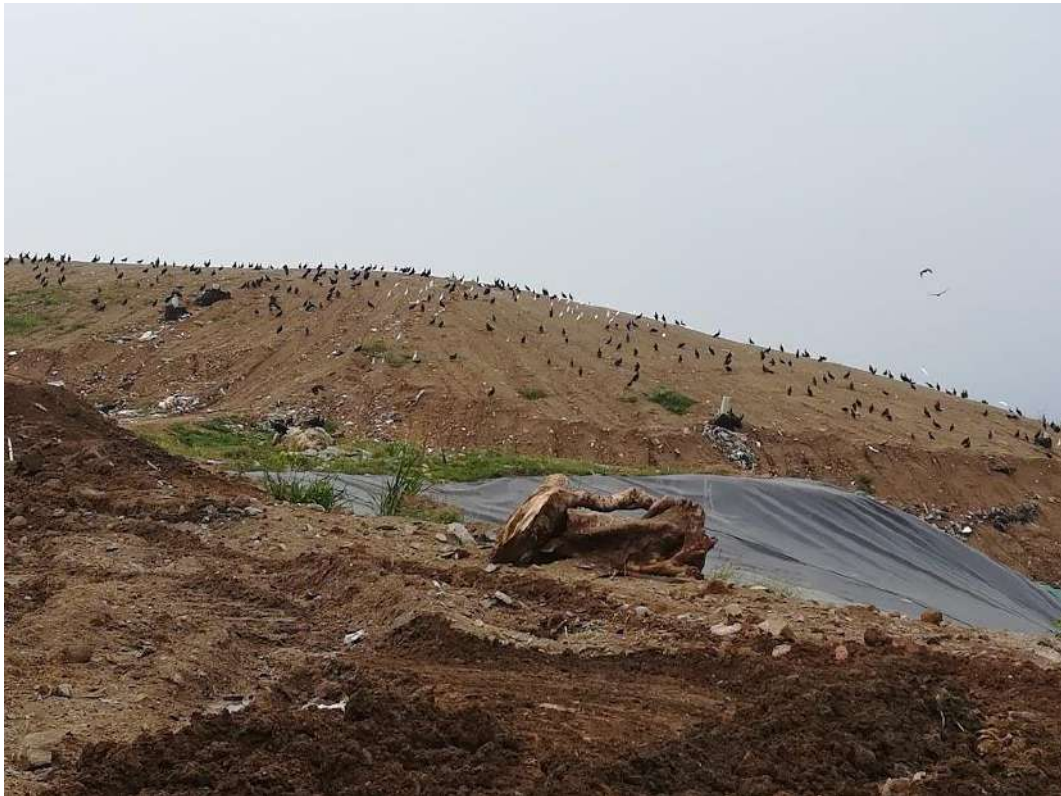
Fotografía 9. Alta presencia de aves de carroña

- Debido a la cantidad de residuos que se encuentran sin cobertura se puede evidenciar el aumento de la presencia de aves de carroña.
- De la Planta de Tratamiento de Aguas Residuales, se encuentra funcionando las lagunas de oxidación, los filtros UASB, el tratamiento fisicoquímico y el sistema de filtración. Sin embargo el tratamiento terciario de Osmosis Inversa no cuenta con la membrana para su funcionamiento, por lo que se encuentra actualmente fuera de servicio.

- Realizar controles para evitar la presencia masiva de aves de carroña, dentro del relleno sanitario, ya que durante la visita se observó gran presencia de la misma.

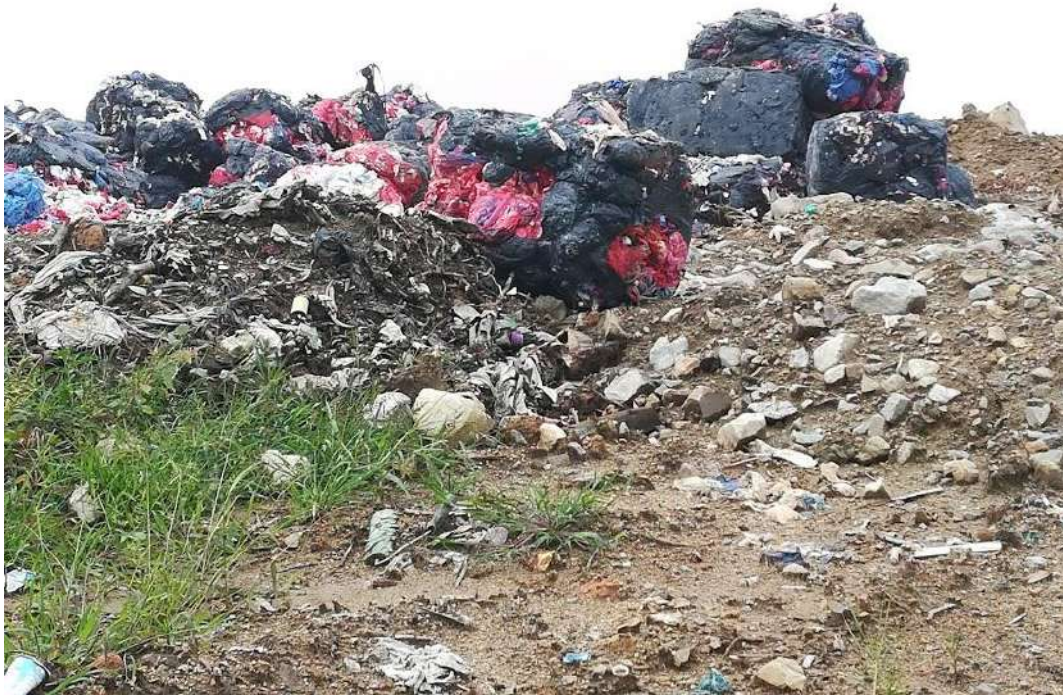
Se observa la disposición de residuos biosanitarios, que de acuerdo con la información suministrada por el facilitador y el jefe, provienen de la empresa Proyectos Ambientales, quienes se encargan del transporte y disposición de Residuos Peligrosos, y previo a la disposición en el relleno sanitario, realizan tratamiento de los mismos. Según el facilitador el tratamiento es incineración y según el Ing. Carlos Lozano el tratamiento se realiza con autoclave. Al verificar estos desechos, se encuentra que están mezclados residuos ordinarios como pañales con jeringas y demás residuos biosanitarios.

Fotografía 10. Disposición de residuos Biosanitarios

- Revisar con la empresa Proyectos Ambientales, la procedencia de los residuos que se encuentran disponiendo en relleno sanitario, y verificar el tratamiento realizado a los mismos y que permiten disponerlos dentro de la Planta Industrial de Residuos Sólidos "PIRS".

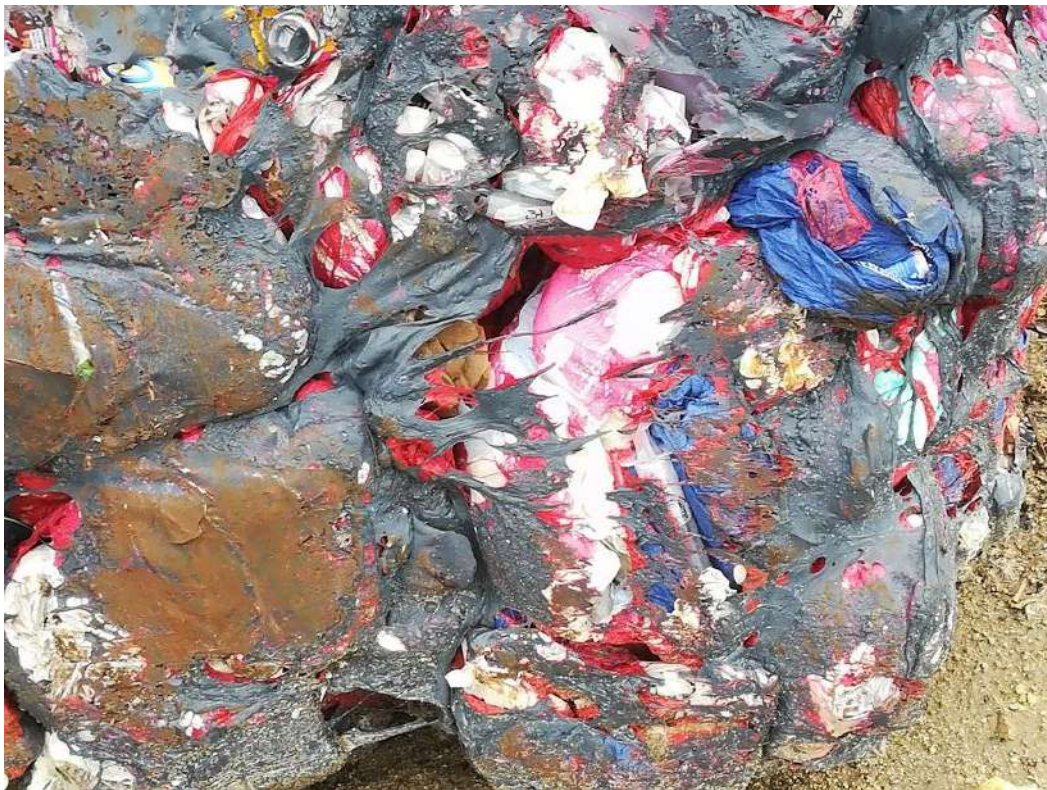
Fotografía 11. Residuos Biosanitarios mezclados con residuos ordinarios

- Los residuos biosanitarios provenientes de la empresa Proyectos Ambientales, con previo tratamiento que disponen en el relleno sanitario, se encuentra mezclados con residuos ordinarios, por lo que se requiere realizar una revisión los mismos al momento de la recepción.

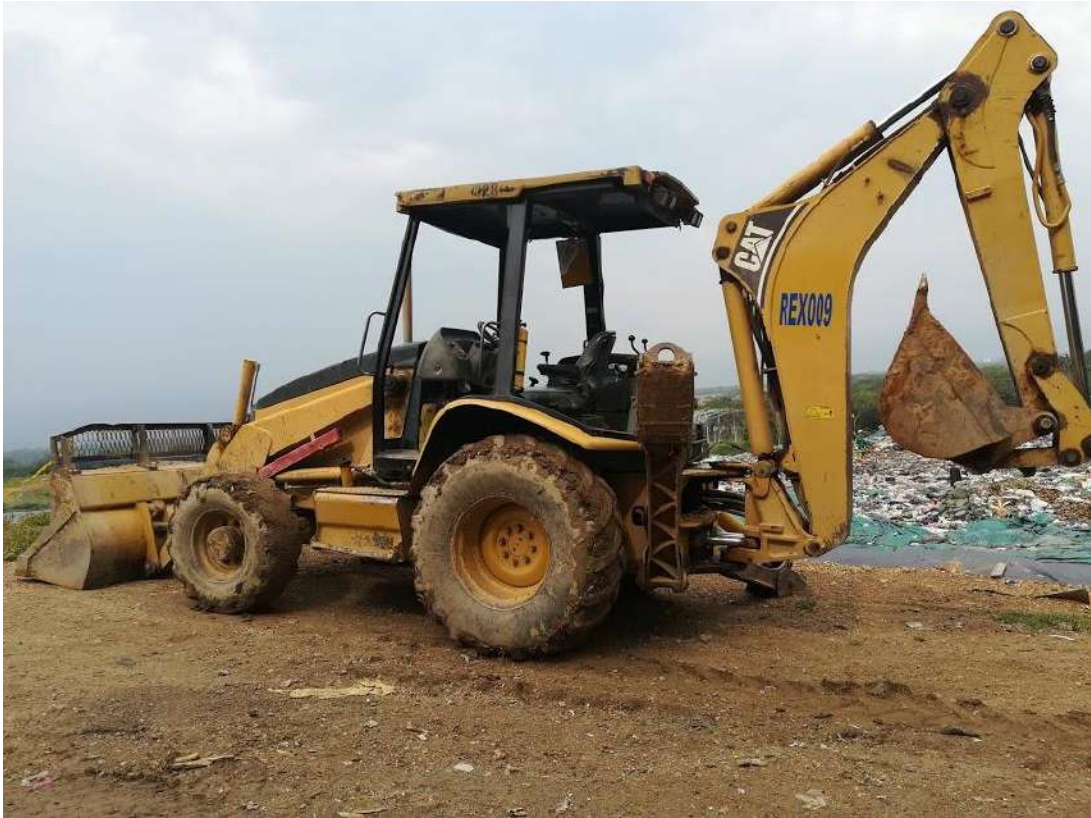
Posteriormente se observa que para la operación del relleno se encuentran en funcionamiento un bulldozer y una retroexcavadora y el Boomer, además se evidencia que una retroexcavadora y el cargador se encuentran en mantenimiento.

Fotografía 12. Maquinaria en funcionamiento

- Realizar mantenimiento a la maquinaria dispuesta en el relleno sanitario que no se encuentra en funcionamiento, para la adecuada operación del relleno sanitario Parque Industrial de Residuos Sólidos "PIRS".
-

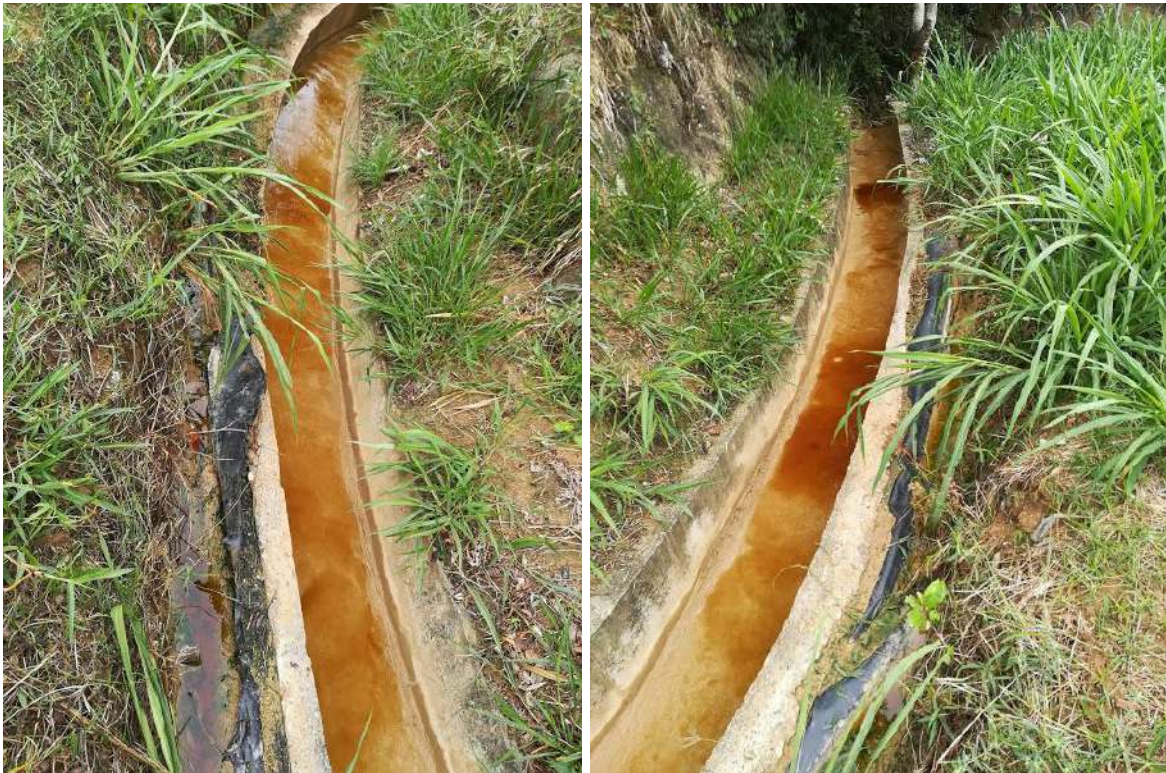
Fotografía 13. Canales de Aguas lluvias presentan lixiviados

- No existe una canalización adecuada de los lixiviados y debido a las lluvias presentadas en los últimos días se evidencia vertimiento de los mismos sin tratamiento por los canales y tuberías de aguas lluvias, los cuales son arrastrados hacia la fuente hídrica generando una afectación ambiental.

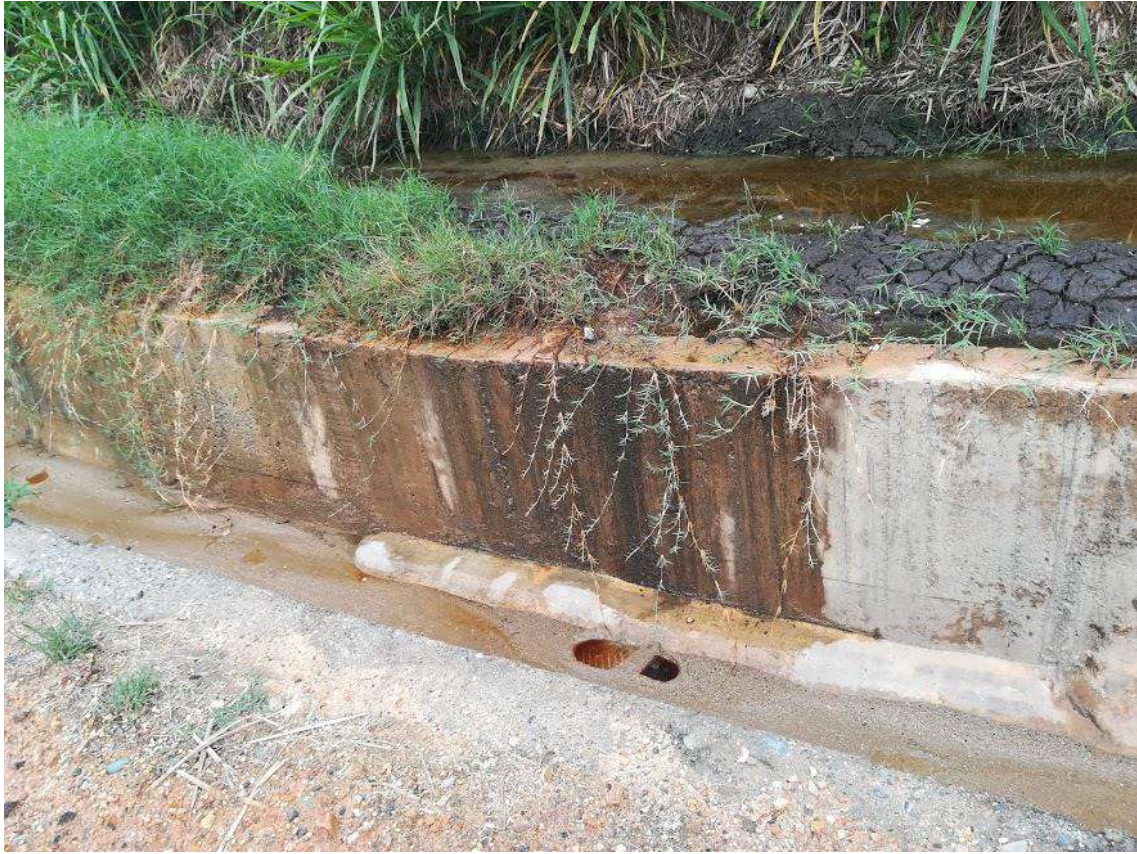
Fotografía 14. Presencia de lixiviados en los canales de aguas lluvias

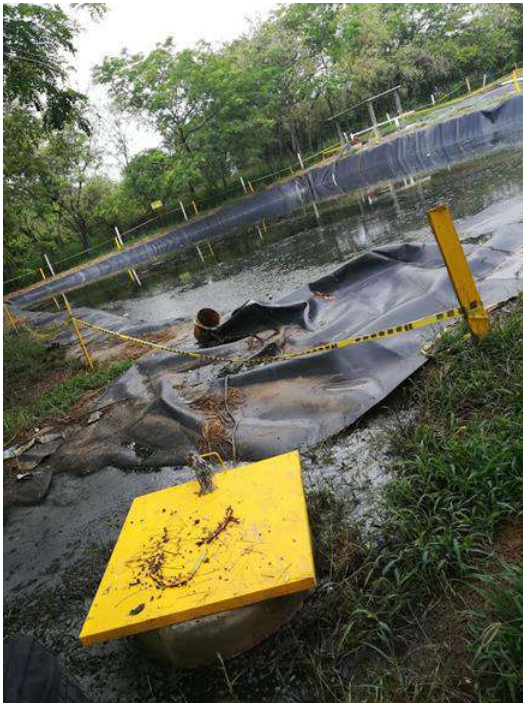
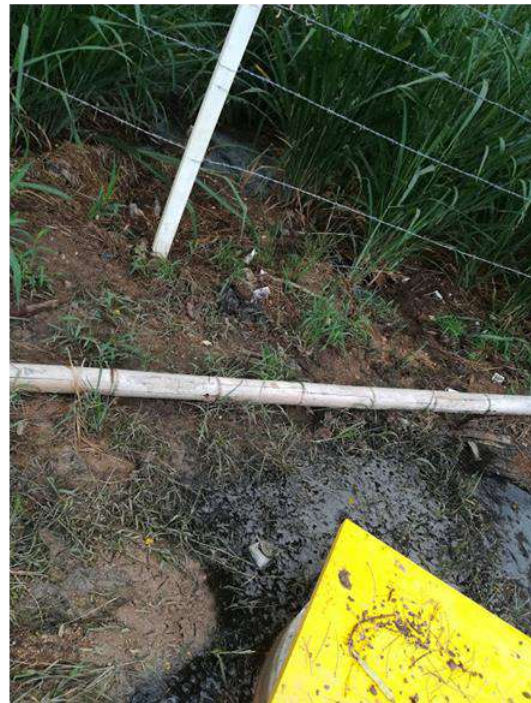
Se inicia el recorrido en las tres lagunas de lixiviados observándose que la laguna #2 presenta marcas de rebosamiento que apuntan a la zona verde aledaña, y al realizar el recorrido hacia el efluente de la PTL, se encontraron varios empozamientos de lixiviados provenientes de dicha laguna. Se evidenciaron olores ofensivos y contaminación al suelo.

Fotografía 15. Vertimiento desde la laguna 2 hacia el terreno aledaño

- Dentro de la Planta no se encuentran separadas las conducciones de aguas lluvias de los lixiviados, por lo que cuando se presentan precipitaciones el sistema de tratamiento de aguas residuales no tiene la capacidad para realizar el tratamiento. En el momento de la visita se evidenció rebosamiento de la laguna 2 debido a lo anteriormente mencionado.

- Existe actualmente una contaminación al suelo, debido al rebosamiento de la laguna de oxidación 2, por lo que se requiere que se realicen los controles necesarios, para evitar que durante los eventos de lluvias se presenten estas afectaciones ambientales.

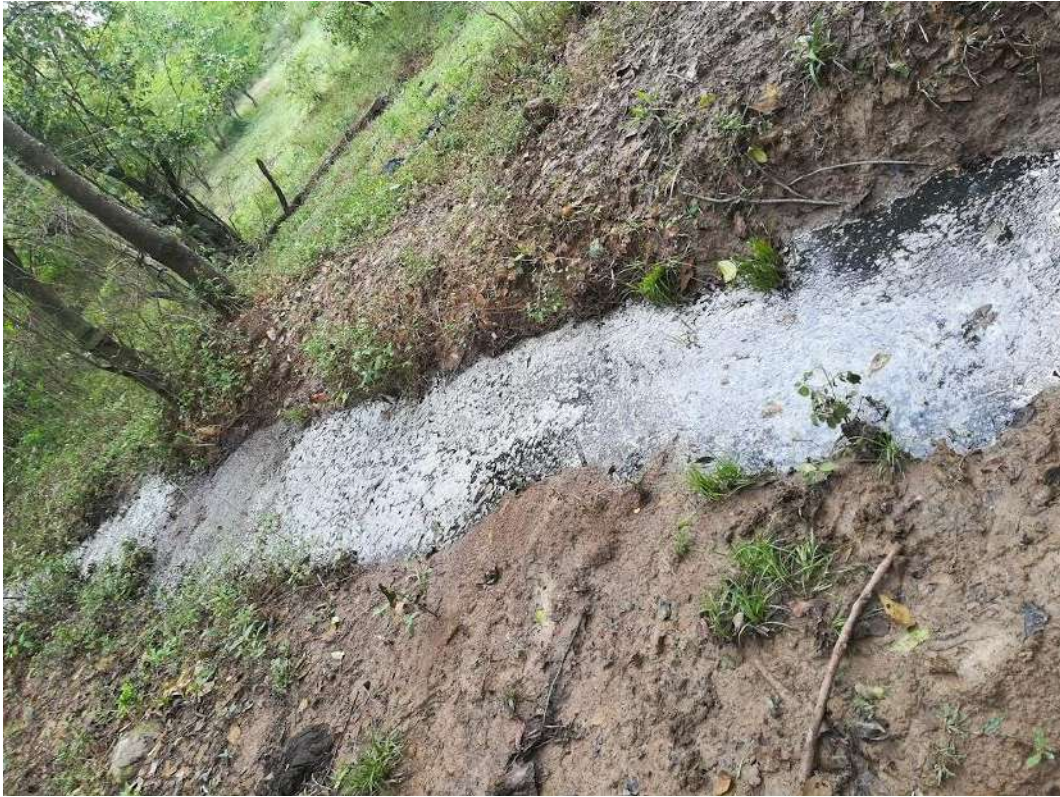
Fotografía 16. Presencia de lixiviado en el terreno aledaño a la “PIRS”

- Realizar los controles necesarios para evitar afectaciones ambientales por los vertimientos de lixiviados directos efectuados por la Planta Industrial de Residuos Sólidos "PIRS".

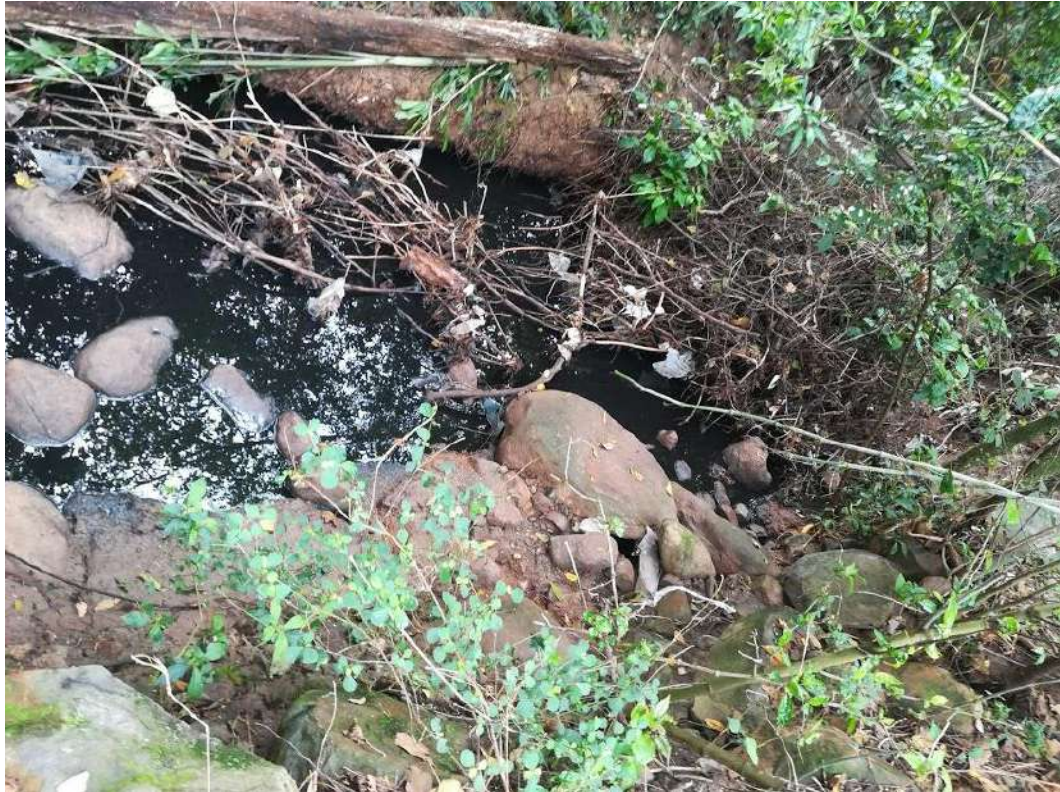
Fotografía 17. Represamiento en la quebrada Adobes

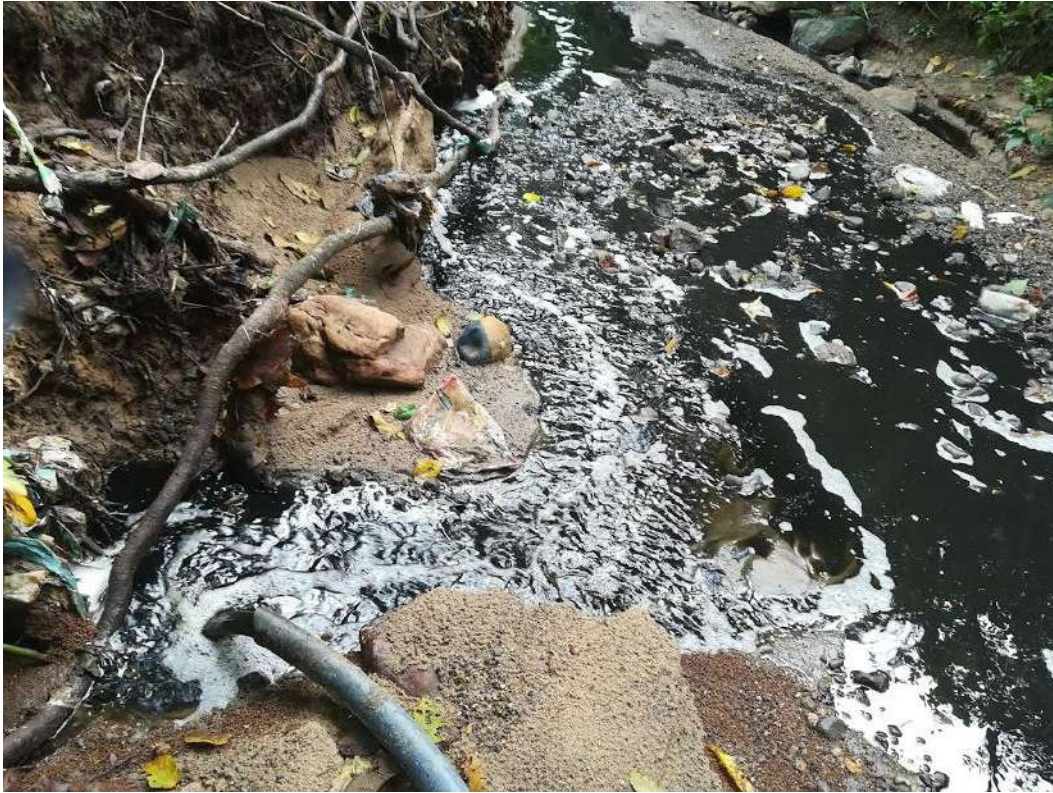
Posteriormente al realizar verificación del efluente de la Planta de Tratamiento, se evidencia en las mismas condiciones presentadas en la visita del 22 de febrero, observándose turbiedad alta, percibiendo olores ofensivos y obstrucción del cauce, evidenciando afectación ambiental en la zona. Adicional a lo anterior se observa que antes del vertimiento de la PTL, la fuente hídrica presenta condiciones desfavorables, con altas turbiedades, color oscuro y olores ofensivos. Debido a lo anterior se realiza revisión de la quebrada Adobes antes del puente y después del puente, lo que permitió identificar que por la tubería de aguas lluvias proveniente del Relleno Sanitario, se realizó un vertimiento directo de lixiviados a la fuente hídrica.

Fotografía 18. Efluente de la Planta de Tratamiento

- En el sistema Fisicoquímico el empleo únicamente de Coagulante para el tratamiento, disminuye la eficiencia del mismo, lo que se ve reflejado en el efluente vertido a la quebrada.

- El vertimiento de la PTAR, presenta visualmente una turbiedad alta, sin embargo no es posible determinar el cumplimiento de los parámetros establecidos en la normatividad vigente, pues no contamos con los datos de la última caracterización de aguas residuales realizada.

- Revisar con el proveedor de productos químicos las dosis óptimas para coagulante y floculante en el tratamiento fisicoquímico, con el fin de mejorar la eficiencia en el sistema y mejorar la calidad del vertimiento.

- Se recomienda realizar el mantenimiento correspondiente al tratamiento terciario – Osmosis Inversa, con el fin de mejorar la eficiencia en el sistema y mejorar la calidad del vertimiento.

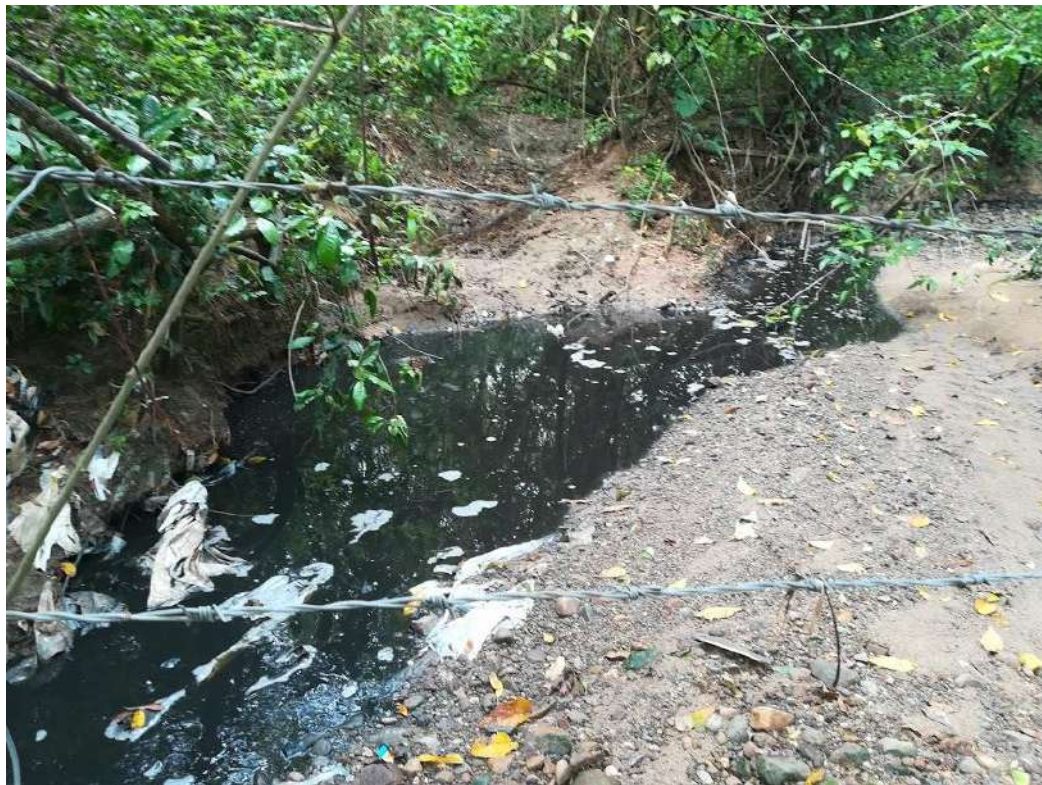
Fotografía 19. Quebrada Adobes después del vertimiento

- Se evidencia visualmente una afectación ambiental en la quebrada Adobes, antes y después de realizado el vertimiento de aguas residuales del relleno sanitario, sin embargo no contamos con los datos del monitoreo realizado a la quebrada, para determinar dicha contaminación.

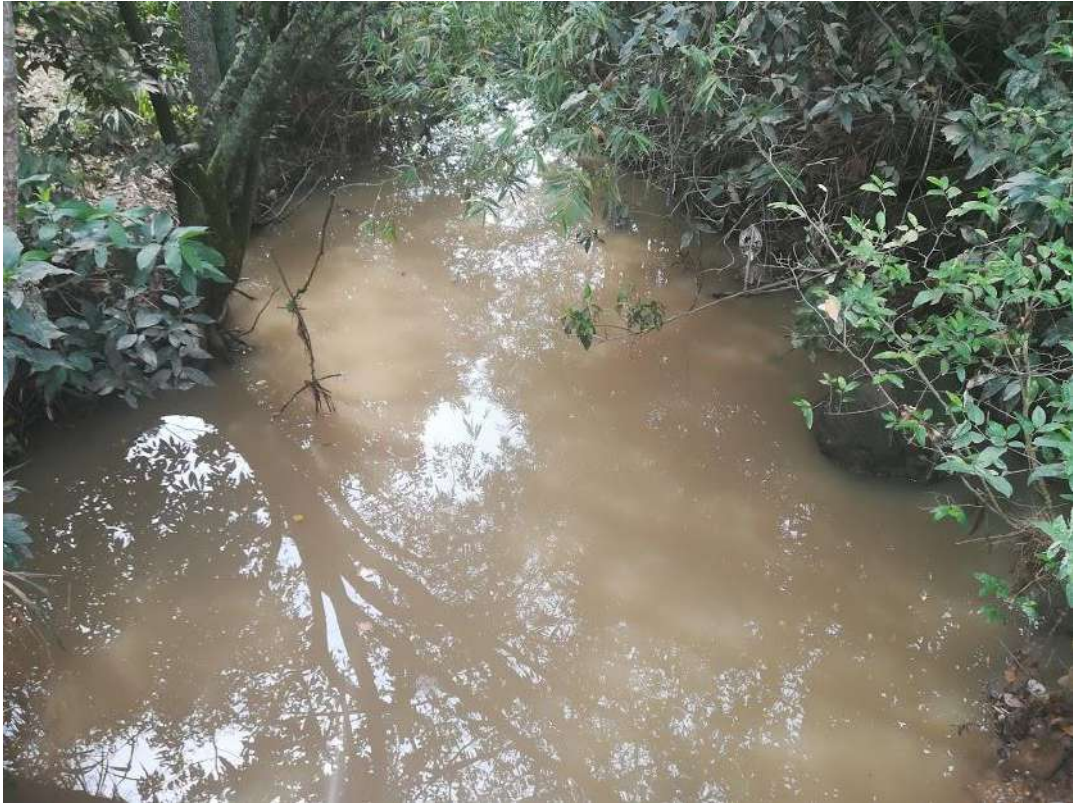
Fotografía 20. Estado de la Quebrada Adobes antes de la PIRS

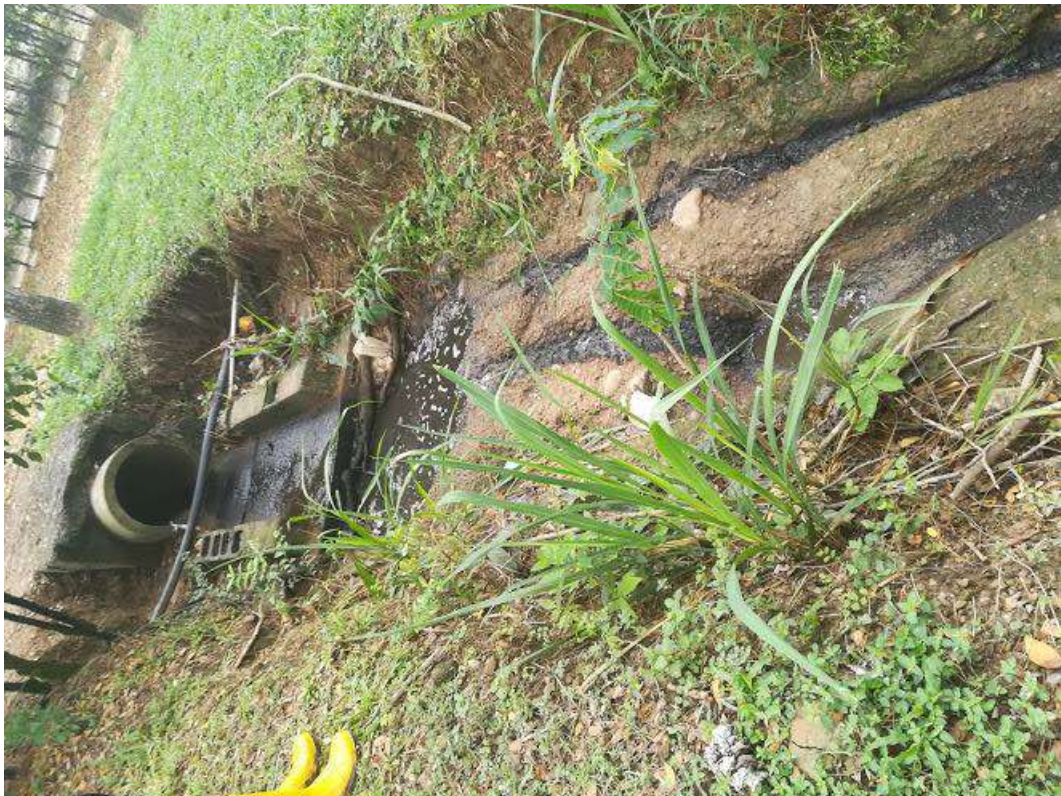
Fotografía 21. Tubería de aguas lluvia con trazas de vertimiento
