INFORME DE VISITA

PARA	Ing. CESAR LEONARDO PICON ARCINIEGAS Secretario de Desarrollo Rural y Medio Ambiente Ing. JUAN GERONIMO CUELLAR CHAVEZ Director Grupo de Preservación del Ambiente
DE	FLOR SANDY CASTIBLANCO MOLINA Prof. Salud Ocupacional – Esp. Gestión Ambiental
PROGRAMA	Mitigación del Cambio Climático
META	Realizar 335 asistencias técnicas y transferencia de tecnología en lo relacionado con la defensa del medio ambiente y la protección de los recursos naturales.
ASUNTO	Seguimiento al relleno sanitario - Parque Industrial de Residuos Sólidos “PMIRS” La Miel – Vereda La Nueva Esperanza, corregimiento 14 Buenos Aires.
FECHA DE VISITA	Mayo 31 de 2018.

La visita de seguimiento al Parque Industrial de Residuos Sólidos “PIRS” La Miel, se realizó el día 31 de mayo de 2018, iniciando a las 8:10 am en compañía de Rodrigo Trujillo, facilitador de Disposición Final.

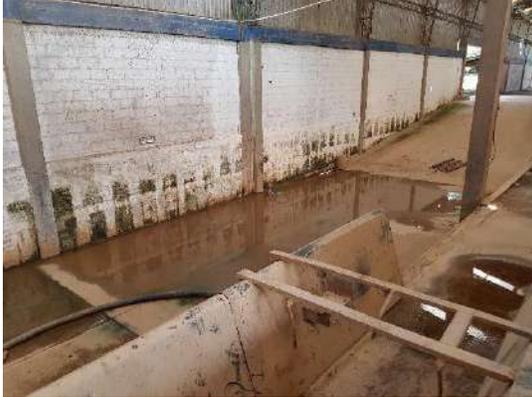
El seguimiento inicia el recorrido en la Planta de Separación de Residuos Sólidos, observándose que a la fecha continua sin funcionamiento, techos que presentan rupturas, lo que permite el ingreso de aguas lluvias, que se han ido empozando en los pisos y demás áreas.

Empozamiento de Aguas Lluvias

- Revisar Plan de actividades y compras para culminar con los trabajos de cobertura de material, construcción de chimeneas, y filtro perimetral de canalización de lixiviados en el vaso D1 establecidos meses atrás.
- Realizar de manera urgente evacuación de aguas lluvias, realizar jornada de limpieza en el área de aprovechamiento y hacer las adecuaciones de las que se vienen hablando en visitas anteriores.
- Revisar y enviar plan de mantenimiento preventivo y correctivo de maquinaria, para mejorar las condiciones de la maquinaria en uso para la operación.
- Mejorar las condiciones de filtración a los canales de aguas lluvias y perimetrales de las áreas de disposición.
- Realizar de manera urgente la proliferación de caracol africano en las áreas verdes adyacentes a las lagunas de lixiviados y quebrada Adobes.

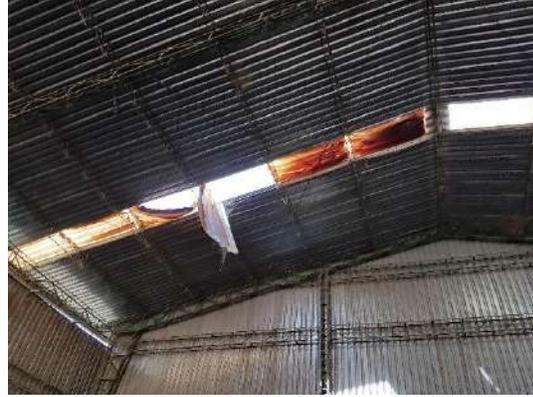
Ruptura de techos

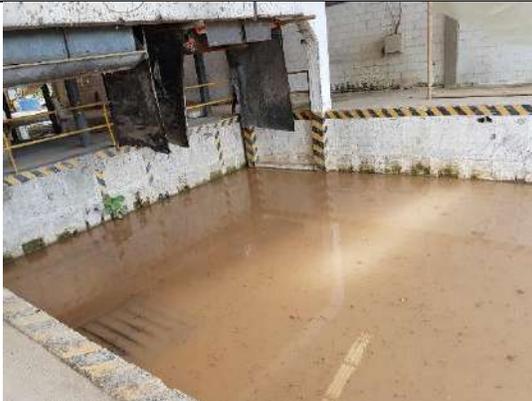
Empozamiento parte trasera planta

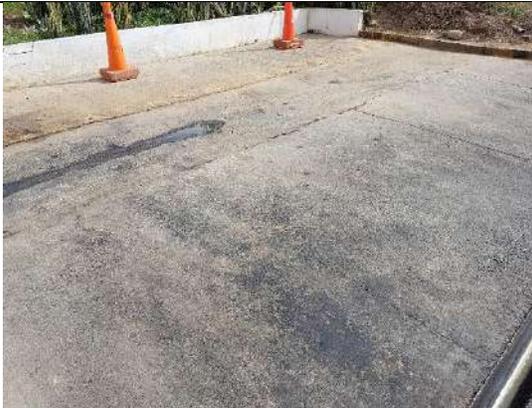
Plataforma de lixiviado

La plataforma se encuentra limpia sin residuos, ni lixiviados, pero fuera de la plataforma hay una marca que se dirige al canal de aguas lluvia.

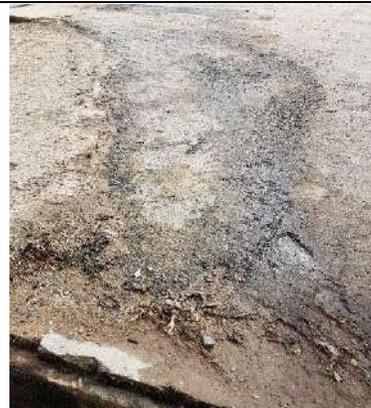
Al verificar el estado de la plataforma de lixiviados se puede observar que hay trazas de lixiviado que llegan al canal de aguas lluvias.

Marca de lixiviado que conduce a canal de aguas lluvias

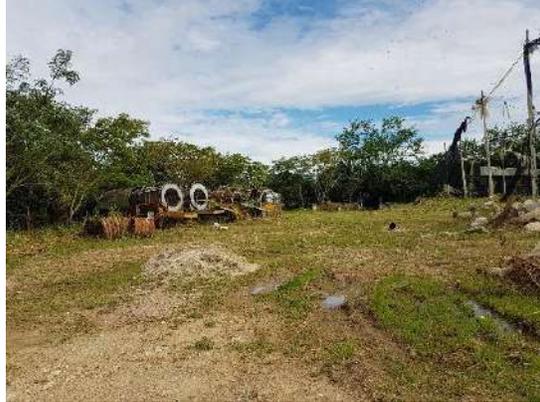
El área que está destinada a planta de biotecnología, la cual continúa sin funcionamiento, se observa falta de rocería al área.

Planta en abandono

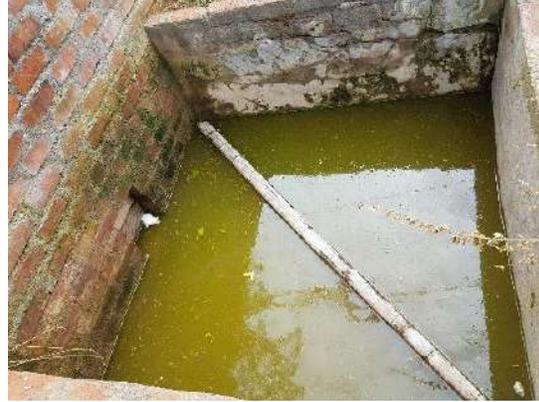
Existe un tanque sin uso, que está lleno de aguas lluvias sin cobertura, generando proliferación de vectores.

Tanque abandonado

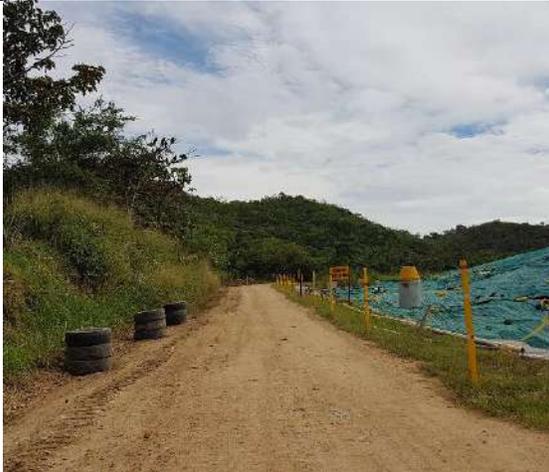
Una vez se inicia el recorrido hacia la celda de disposición, se puede apreciar que las vías de acceso se encuentran en buenas condiciones de estructura y mantenimiento. La señalización implementada es adecuada.

Vías de acceso a celdas de disposición

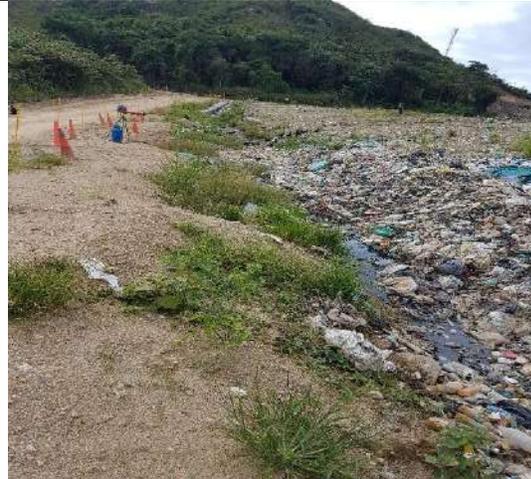
Perimetro vaso D1

Se observa que no se ha realizado avances en la instalación del filtro de canalización de lixiviados en el perímetro del vaso D1, porque no cuentan con los materiales para la actividad.

- La instalación del filtro de canalización de lixiviados en el perímetro del vaso D1, es urgente pero la tardanza en este proceso se presenta debido a la falta de materiales para su culminación.

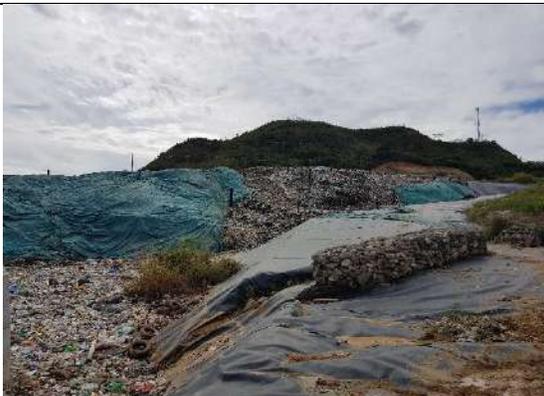
Se evidencia gran cantidad de residuos descubiertos, que al indagar al facilitador manifiesta que se debe a que se va a realizar la estructura de cuatro chimeneas y les hace falta membrana para cobertura.

Residuos sin cobertura

- Se hace necesaria la cobertura de residuos expuestos, para ello es necesaria la buena planeación de actividades y gestión en la compra de materiales requeridos.

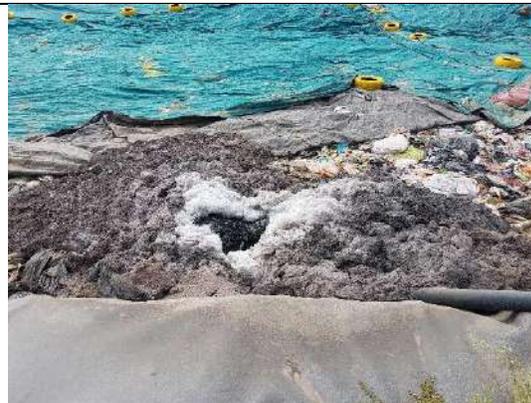
Una vez en el vaso D1, que es el que se encuentra en funcionamiento se observa que al interior de este, se está realizando un proceso de recirculación de lixiviados, debido al aumento del caudal de lluvias presentadas en este mes, la planta de tratamiento no tiene la capacidad suficiente para realizar el tratamiento.

Recirculación de lixiviados

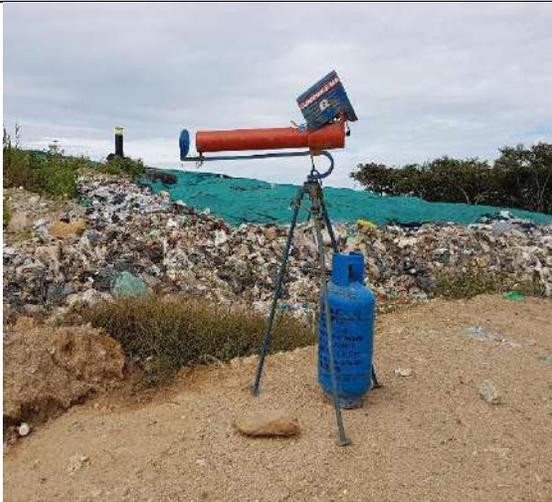
Se observa que el guardián sigue instalado pero no está en funcionamiento.

Guardian sin funcionamiento

- El funcionamiento del guardián es importante porque permite hacer control de aves de carroña en las áreas de disposición de residuos.
- Es importante el monitoreo constante y planes de contingencia en las lagunas de oxidación, para épocas de lluvia, previniendo que estas lleguen a su tope máximo y se tengan que buscar opciones de emergencia.

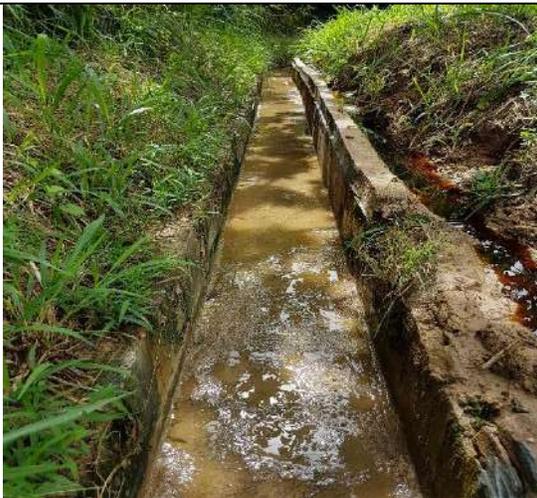
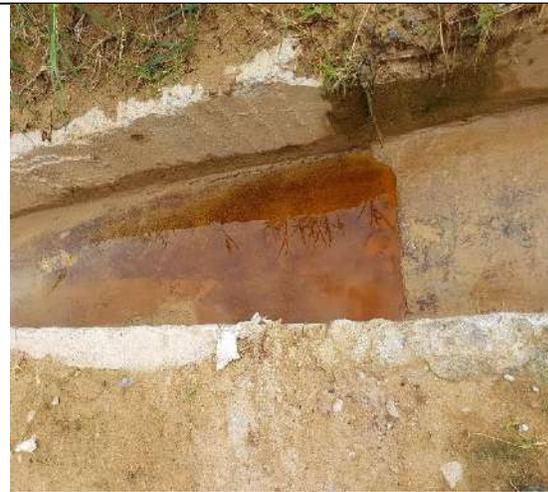
Al realizar el recorrido por los canales de aguas lluvias, se observa que se encuentran limpios y despejados. En el avance se evidencia que hay algunos con presencia de trazas de lixiviado.

Canales de aguas lluvias

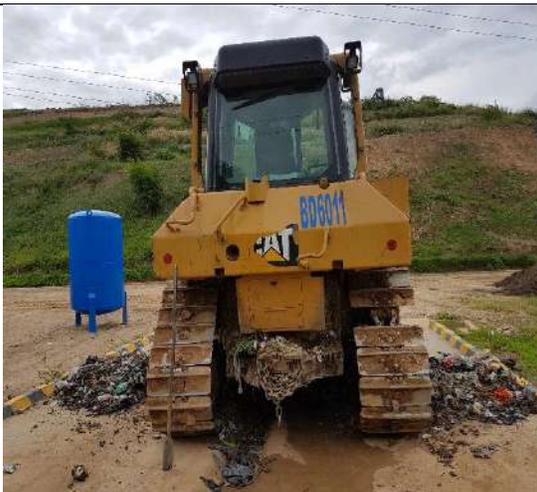
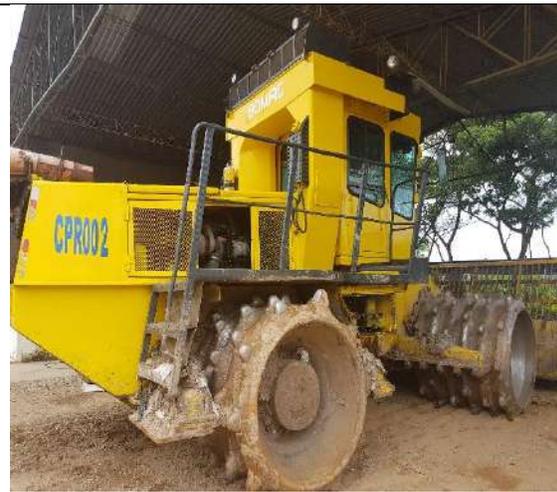
Para la operación se observa el trabajo de la retroexcavadora 320, y 916. El Bomag se encuentra en mantenimiento. Y el Buldozer estuvo en actividad hasta las 7:50 am, presentó problemas hidráulicos (manguera) y fue llevado al taller.

Maquinaria en mantenimiento

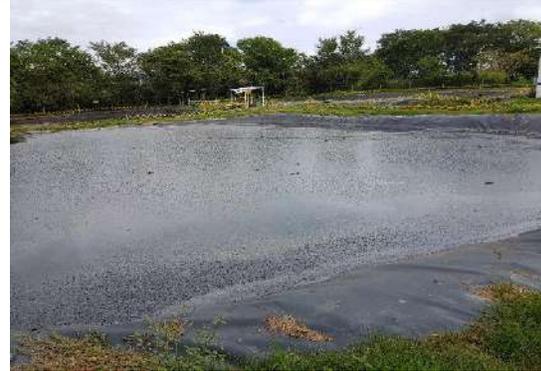
Lagunas de oxidación

En esta área se observan las tres lagunas de lixiviado en su capacidad máxima, en especial la laguna 2, a un paso de desbordamiento por lo que se sugiere una acción correctiva de manera inmediata, con el objetivo de evitar contaminación al suelo y a la fuente hídrica cercana.

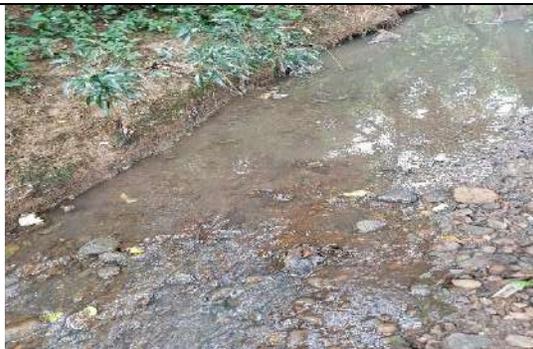
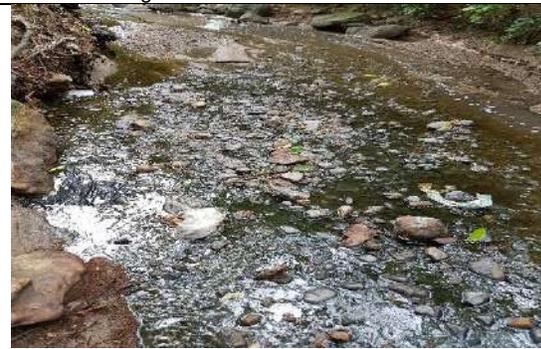
Al verificar el vertimiento de la PTL a la fuente hídrica, se observa el mejoramiento en la calidad del mismo, ya que presenta menor turbiedad y olor. Aguas arriba la quebrada Adobes se observa en buenas condiciones de coloración natural y esorrentía. Se siguen observando los mismos puntos de estancamiento por presencia de ramas y troncos en la quebrada.

Quebrada Adobes Aguas Arriba

Quebrada Adobes aguas abajo

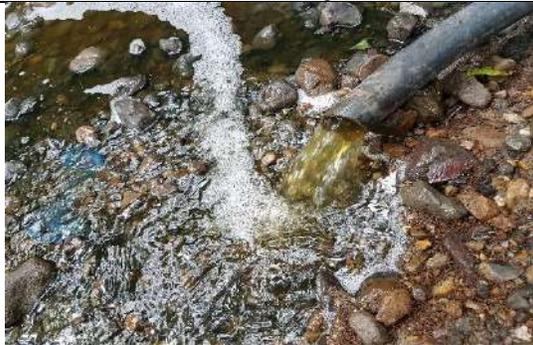
Efluente PTL

Se observa que el agua con el tratamiento terciario presenta excelentes condiciones en turbiedad baja, y ausencia de olores ofensivos.

Conductividad	1242
Temperatura	25,3 °C
PH	7,44
Sol Sed	12 ppm

- La operatividad del tratamiento terciario de osmosis inversa en la PTAR, debe de asegurarse las 24 horas del día, para que el vertimiento presente las buenas condiciones que se observaron en esta visita.

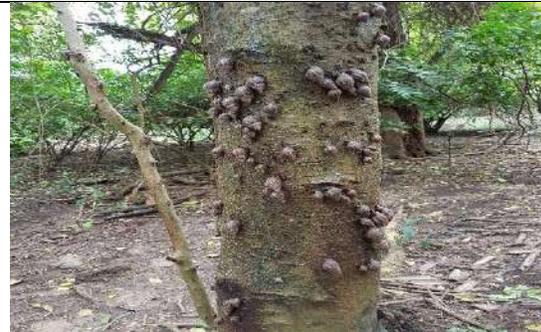
Al realizar el ingreso a la zona verde aledaña a la fuente hídrica se observa gran presencia de caracol africano, el cual debe de ser controlado de forma inmediata.

Invasión de Caracol Africano en zona verde aledaña a PTL
