**PLAN DE GESTIÓN INTEGRAL DE RESIDUOS SÓLIDOS  
SEGUIMIENTO A LAS ACTIVIDADES REALIZADAS POR EL PRESTADOR DEL SERVICIO**

FECHA: 30/09/2019      HORA: 10:30 AM      LUGAR: PLAZA DE MERCADO BARRIO EL JARDIN

<b>Plazas de mercado</b>
Nombre de Plaza
<u>PLAZA DE MERCADO BARRIO EL JARDIN</u>
Estado Chut basuras
<u>BUENO</u>
Estado Caja estacionaria
<u>BUENO</u>

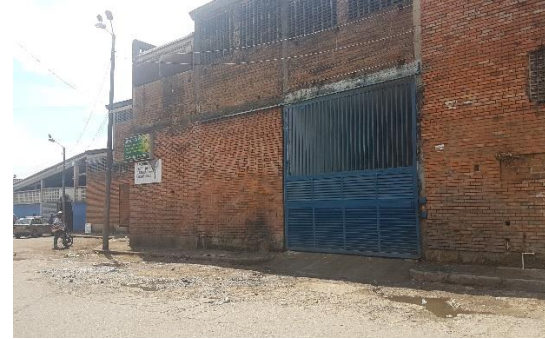
CHUTE

Se observa chute con puerta cerrada. Portón en buenas condiciones de estructura y pintura.

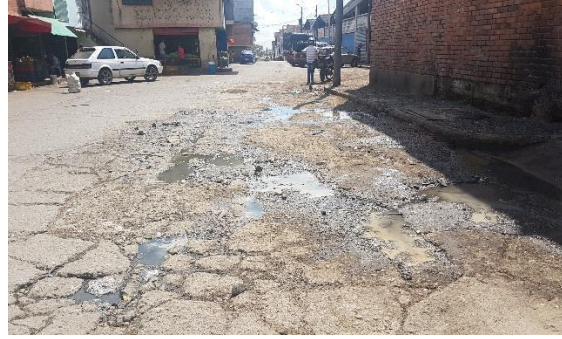
VIA DE ACCESO AL CHUTE

Al inicio del seguimiento se observa vía de acceso despejada con ruptura en pavimento y empozamiento de aguas negras producto del lavado del chut, ya que la canal de recolección fue taponado.

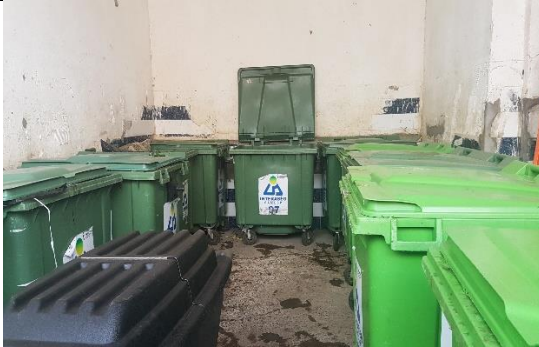
UBICACIÓN CONTENEDORES

Al interior del chute se observan dispuestos 11 contenedores a los que se les hace disposición de residuos que han sido recolectados por los auxiliares de la administración de la plaza, estos residuos vienen embolsados lo que permite control de olores y posible riego de residuos al transferir a los contenedores. La recolección se realiza con frecuencia diaria.

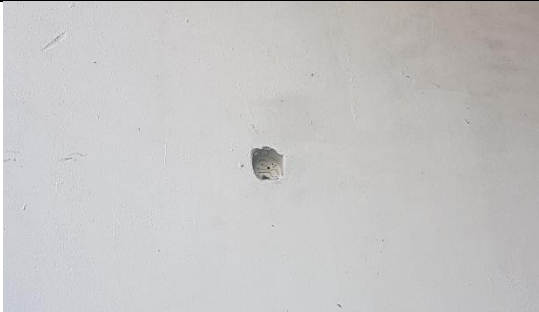
INSTALACIONES ELÉCTRICAS

Se evidencian conexiones eléctricas sin cables. Para la actividad de lavado del chute se observa tanque de reserva de agua.

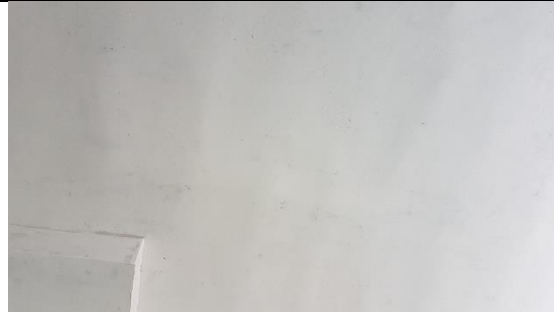
ESTADO DE TECHOS

Los techos son en concreto y se observan en buenas condiciones.

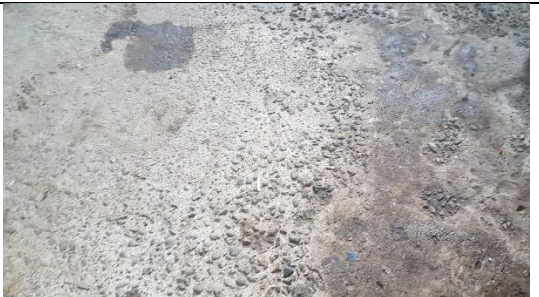
ESTADO DE PISOS

Se observan pisos en cemento, con irregularidad y desgaste.
