<b>FORMATO:</b> SEGUIMIENTO A LAS ACTIVIDADES DEL PGIRS	
	<b>FORMATO:</b> SEGUIMIENTO A LAS ACTIVIDADES DEL PGIRS	<b>Fecha:</b> 2018/07/30	
		<b>Página:</b> 1 de 1

**PLAN DE GESTIÓN INTEGRAL DE RESIDUOS SÓLIDOS  
SEGUIMIENTO A LAS ACTIVIDADES REALIZADAS POR EL PRESTADOR DEL SERVICIO**

FECHA: 30/09/2019      HORA: 9:00 AM      LUGAR: PLAZA DE MERCADO CLL 21

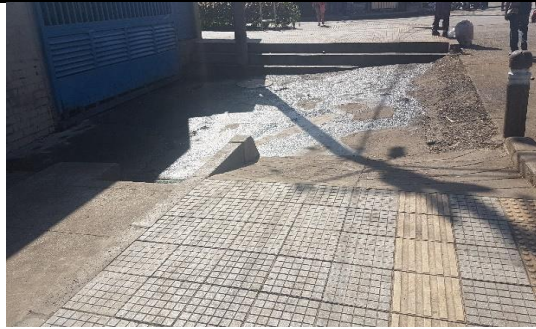
VIA DE ACCESO

Se observa vía de acceso en buenas condiciones. Rejilla externa cubierta de polisombra que presenta ruptura permitiendo el ingreso de residuos al desagüe del alcantarillado.

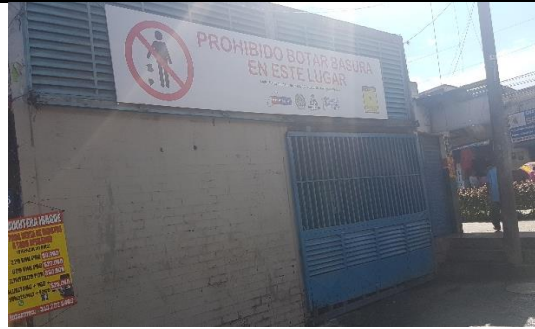
CHUTE

Se observa chute con puertas cerradas, la visita es acompañada por la administradora de la plaza, personal de vigilancia y los auxiliares de la administración.

Se evidencia puerta de acceso en buenas condiciones de estructura y color. El acceso al chute es restringido, solo lo hace el personal de Infibagué.

El chute se observa limpio y desinfectado, se informa que la actividad se realiza hasta tres veces al día.

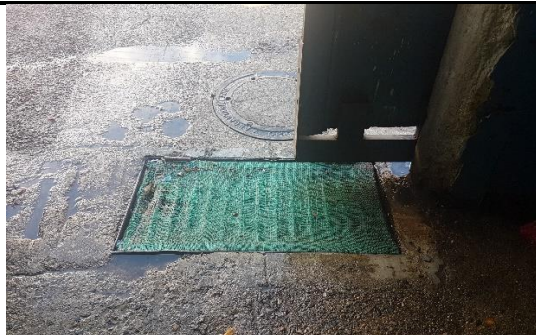
REJILLA DE RECOLECCIÓN DE AGUAS NEGRAS

Se observa que la canal de desagüe de aguas negras presenta rejilla y recubrimiento de polisombra para controlar el escape de residuos al alcantarillado.

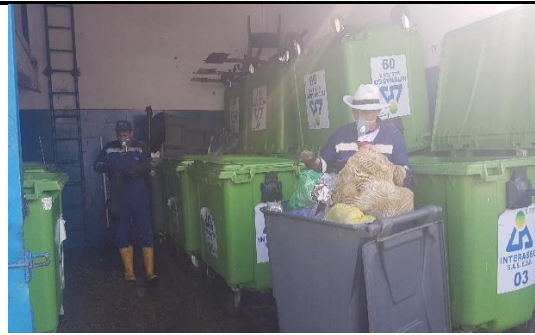
CONTENEDORES PARA DISPOSICIÓN DE RESIDUOS

Al interior del chute se observa ubicación de 12 contenedores, de los cuales se utilizan 5 de forma diaria. Los residuos dispuestos allí se observan embolsados y depositados por el personal de Infibagué.

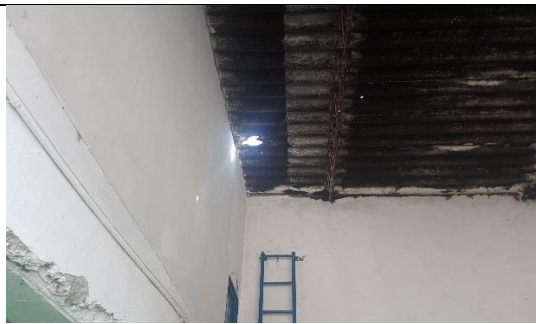
ESTADO DE LA CUBIERTA

La cubierta o tejado presenta ruptura, permitiendo el ingreso de aguas lluvias, pero en el momento no se le hace mantenimiento debido al riesgo de colapso, lo anterior es manifestado por la administración de la plaza.

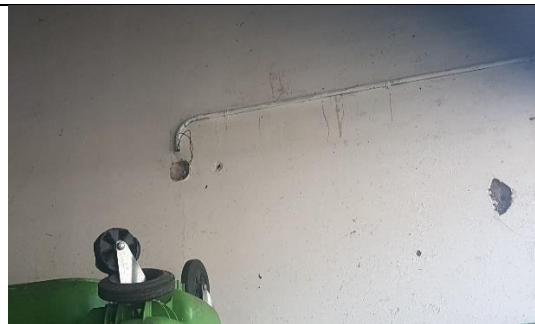
CONEXIÓN ELECTRICA

Se evidencia circuitos eléctricos con cables expuestos, sin protección, luminarias inexistentes al interior del chute.

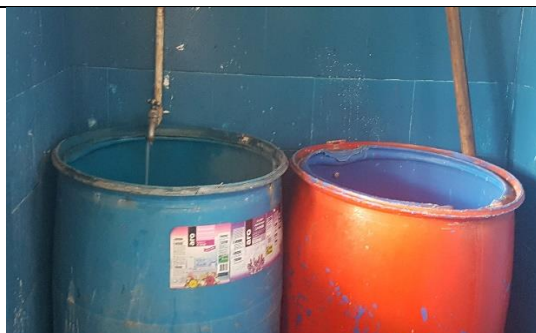
PUNTO HIDRÁULICO

Se observa punto hidráulico con llave para obtener agua para lavado del área con dos canecas.

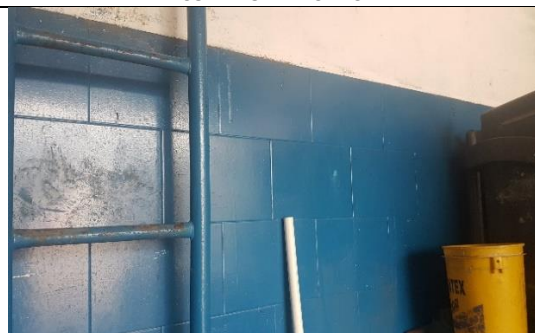
ESTADO DE LAS PAREDES

Se observa que las paredes del chute tienen recubrimiento en cerámica hasta la mitad, y fueron pintadas.
