Versión: 02	
	FORMATO: SEGUIMIENTO A LAS ACTIVIDADES DEL PGIRS	Fecha: 2018/07/30	
		Página: 1 de 1

**PLAN DE GESTIÓN INTEGRAL DE RESIDUOS SÓLIDOS
SEGUIMIENTO A LAS ACTIVIDADES REALIZADAS POR EL PRESTADOR DEL SERVICIO**

FECHA: 13/12/2019 HORA: 9:50 AM LUGAR: PLAZA DE MERCADO CLL 21

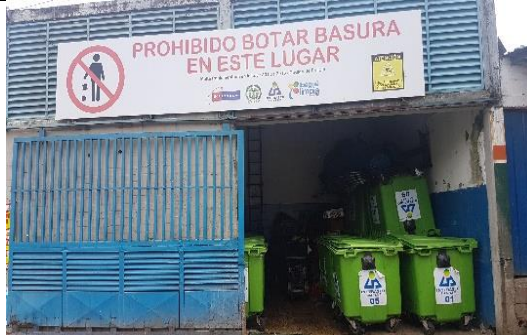
ENTRADA CHUTE

Al inicio del seguimiento se observa chute con puertas abiertas. Con ubicación de caja amplirol ubicada a las afueras del chute.

Se observa puerta de acceso en buenas condiciones de estructura y color.

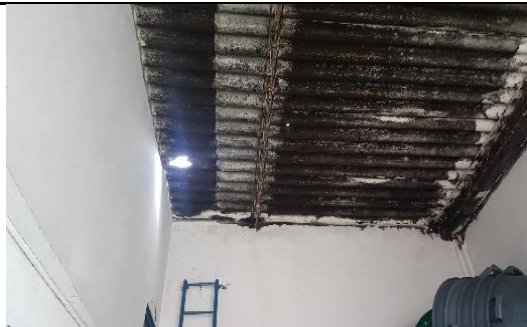
ESTADO DE CUBIERTA O TEJADO

La cubierta o tejado presenta ruptura y hongos.

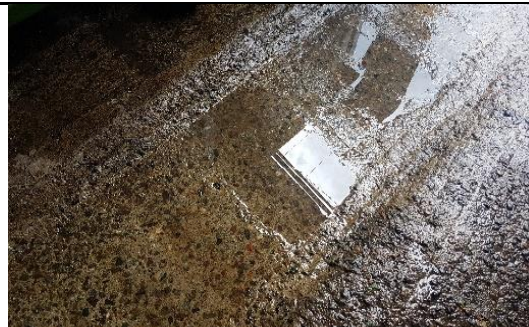
ESTADO DE PISOS

Se observan pisos en cemento con desgaste, desnivel, pero limpios e higienizados al momento de la visita.

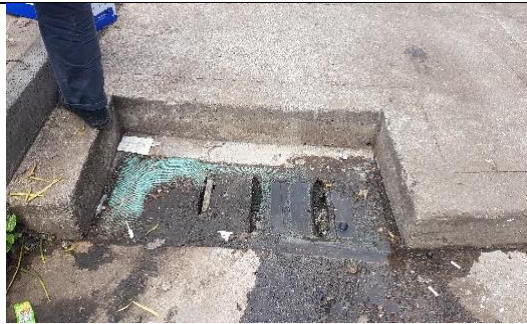
REJILLA CAJA EXTERNA

La vía de acceso se observa en buenas condiciones. Se puede apreciar caja exterior con rejilla la cual tiene recubrimiento en polisombra con fisuras que permiten el ingreso de residuos y arena al interior de la caja.

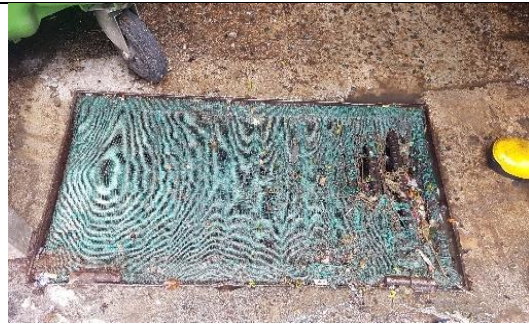
REJILLA CAJA INTERNA

Al ingreso al chute se observa canal de desagüe de aguas negras con rejilla y recubrimiento de polisombra la cual presenta ruptura en uno de los extremos.

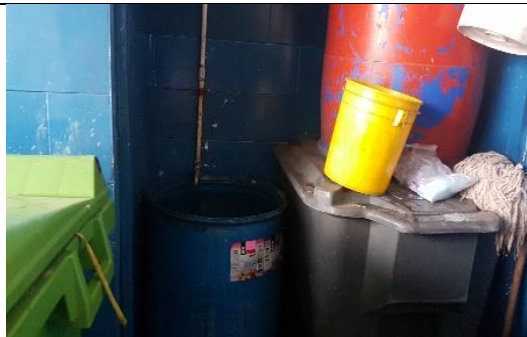
PUNTO HIDRAULICO PARA SUMINSITRO DE AGUA

Existe punto hidráulico con llave para obtener agua para lavado del área con dos canecas.

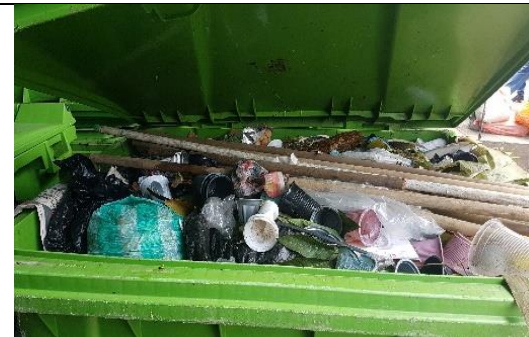
DISPOSICIÓN DE RESIDUOS

Ya al interior del chute se observa 12 contenedores, al momento de la visita se están usando 6 contenedores con residuos agrícolas.

La recolección de los residuos se realiza de forma diaria de dos a tres veces día, una vez reportado el lleno de los contenedores.

Es importante dar continuidad al proceso de educación a los funcionarios y adjudicatarios de las plazas de mercado en temáticas de separación en la fuente y presentación de residuos, para que asuman la responsabilidad que como generadores y administradores de la plaza se tiene.
