<b>Versión:</b> 02	
	<b>FORMATO:</b> SEGUIMIENTO A LAS ACTIVIDADES DEL PGIRS	<b>Fecha:</b> 2018/07/30	
		<b>Página:</b> 1 de 1

**PLAN DE GESTIÓN INTEGRAL DE RESIDUOS SÓLIDOS  
SEGUIMIENTO A LAS ACTIVIDADES REALIZADAS POR EL PRESTADOR DEL SERVICIO**

FECHA: 30/09/2019 HORA: 9:35 AM LUGAR: PLAZA DE MERCADO CLL 28

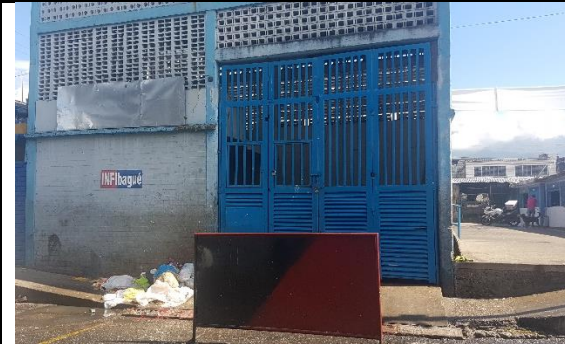
CHUTE

Al inicio de este seguimiento se observa chute con puertas cerradas, gran cúmulo de residuos al exterior que han sido depositados por los comerciantes y residentes aledaños a la plaza, quienes pagan a habitantes de calle para que dispongan inadecuadamente estos residuos.

Se observa portón de ingreso con reparaciones y pintura aceptable.

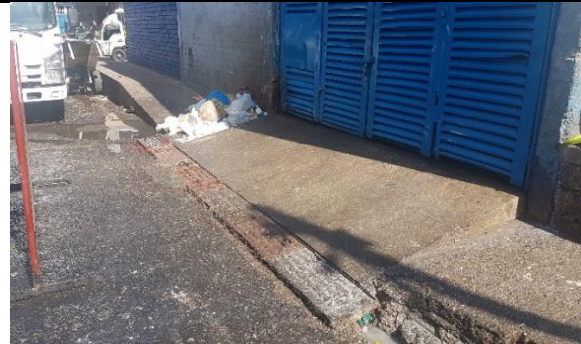
REJILLA EXTERIOR

La canal exterior para recolección de aguas negras cuenta con rejilla y recubrimiento con polisombra de protección para evitar la caída de residuos y taponamiento del alcantarillado.

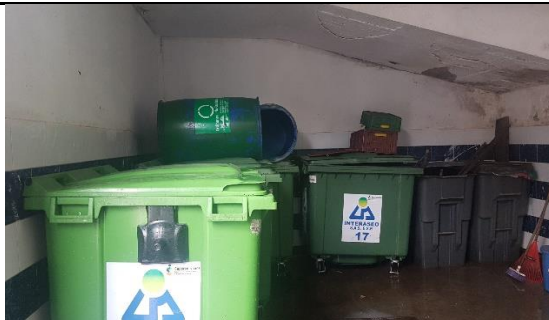
Al interior del chute se observan seis (6) contenedores para disponer los residuos, de los cuales se llenan 4 contenedores por día aproximadamente. La recolección de los residuos por parte del operador se realiza con frecuencia diaria en horario medio día.

CONTENEDORES PARA DISPOSICIÓN DE RESIDUOS

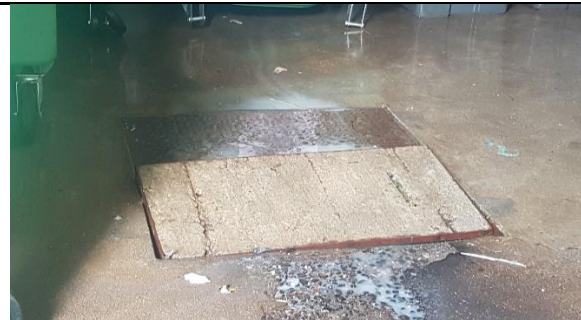
La caja de alcantarillado al interior se observa con una tabla en concreto y otra en lámina de metal.

CAJA INTERNA DE RECOLECCIÓN

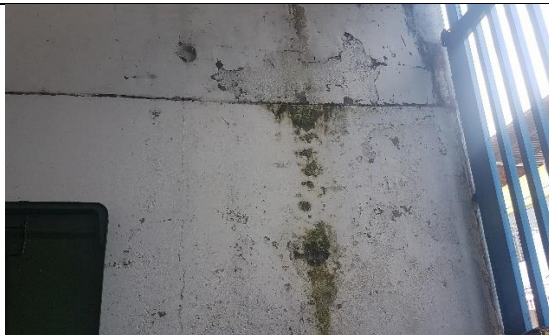
Se observan paredes con revestimiento en cerámica a la mitad, y las partes altas presentan hongos y agrietamientos.

ESTADO DE PAREDES

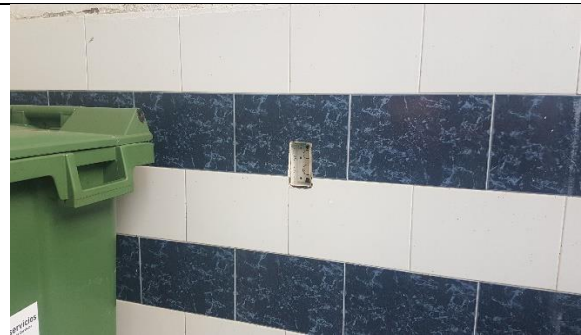
Se observan puntos de conexiones eléctricas sin cables y sin luminarias.

PUNTO ELÉCTRICO

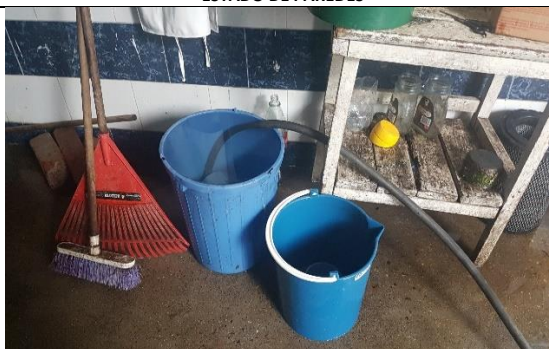
Se puede apreciar conexión de agua mediante manguera y baldes para realizar la actividad de limpieza.

PUNTO HIDRÁULICO

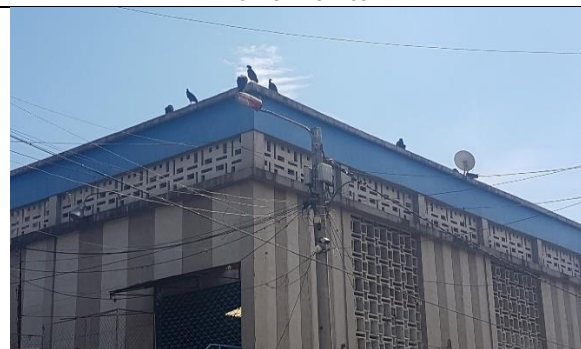
En las partes altas de la plaza se observa presencia de aves de carroña.

AVES DE CARROÑA AL EXTERIOR DE LA PLAZA
