**PLAN DE GESTIÓN INTEGRAL DE RESIDUOS SÓLIDOS
SEGUIMIENTO A LAS ACTIVIDADES REALIZADAS POR EL PRESTADOR DEL SERVICIO**

FECHA: 31/10/2019 HORA: 8:10 AM LUGAR: PLAZA DE MERCADO CLL 14

Plazas de mercado
Nombre de Plaza
<u>PLAZA DE MERCADO CLL 14</u>
Estado Chut basuras
<u>REGULAR</u>
Estado Caja estacionaria
<u>BUENO</u>

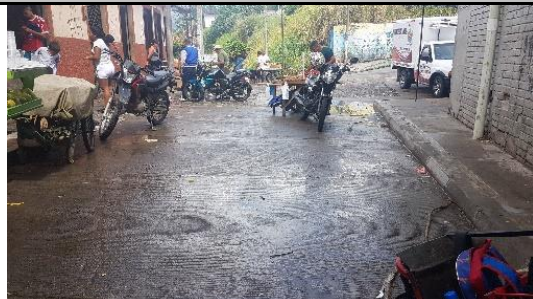
VIA DE INGRESO

La vía de acceso al Chute se observa en buenas condiciones de infraestructura y limpieza. Se observa caja de recolección de aguas negras en buenas condiciones.

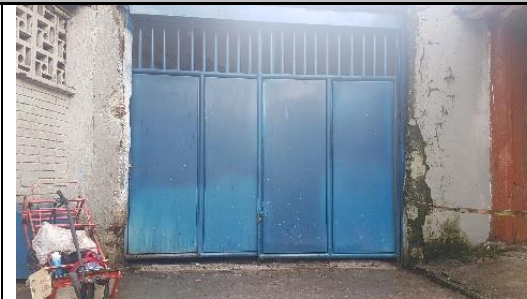
PUERTA DE INGRESO CHUTE

Se observa chute con puertas cerradas, las cuales se encuentran en buenas condiciones de estructura y pintura.

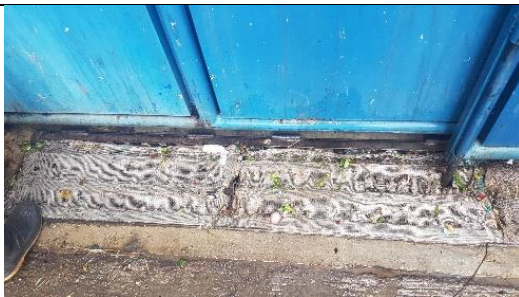
REJILLA DE RECOLECCIÓN DE AGUAS NEGRAS

Se evidencia cuneta de recolección de aguas negras con rejilla en buenas condiciones y con recubrimiento para evitar la caída de residuos en la alcantarilla.

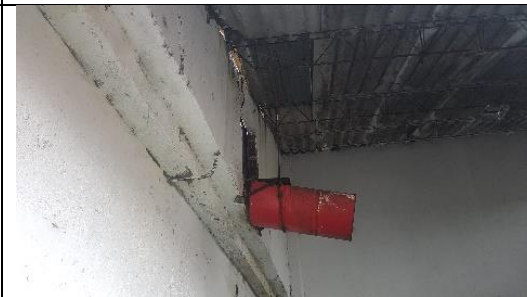
DUCTO DE EVACUACIÓN DE RESIDUOS

Se observa que el orificio ubicado en el segundo piso de la plaza fue sellado con rejilla para no ser utilizado. La recolección de los residuos en esta plaza es diaria en horas del mediodía.

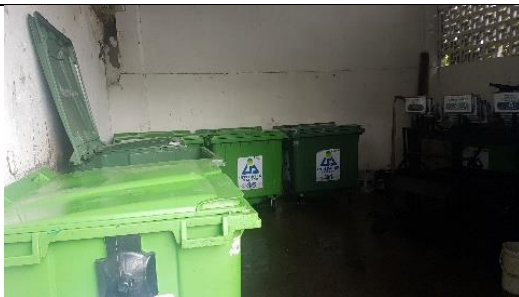
UBICACIÓN DE CONTENEDORES

El área de disposición se observa limpia y desinfectada. Se ha dispuesto ocho (8) contenedores de color verde los cuales al ser revisados presentan residuos agrícolas, embolsados.

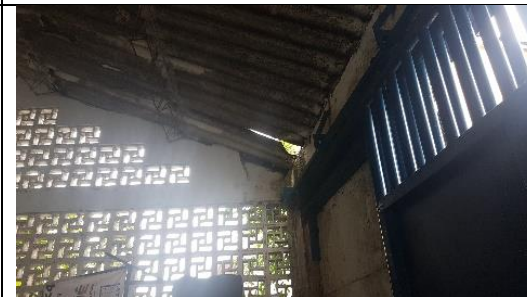
ESTADO DE TECHOS

El techo o cubierta sigue presentando las mismas rupturas. Se observa cajas eléctricas con cables expuestos, pero sin demás accesorios que permitan garantizar la iluminación del área.

Es importante las adecuaciones realizadas a la disposición que se hacía en el chute de la plaza de mercado, pero aún persisten condiciones de adecuación locativa que permita subsanar los aspectos negativos encontrados en la visita.

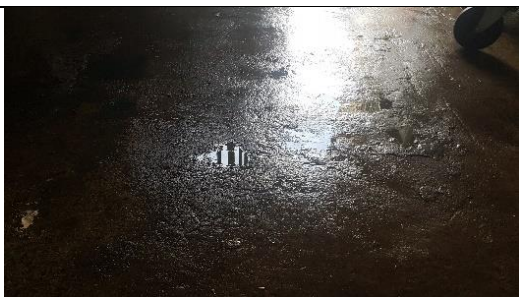
ESTADO DE PISOS

Se observan pisos en cemento irregulares con desgaste, desnivel y empozamiento de aguas.
