INFORME DE VISITA

ASUNTO: Seguimiento a rutas de recolección de residuos sólidos.

FECHA VISITA: 4 de mayo de 2017

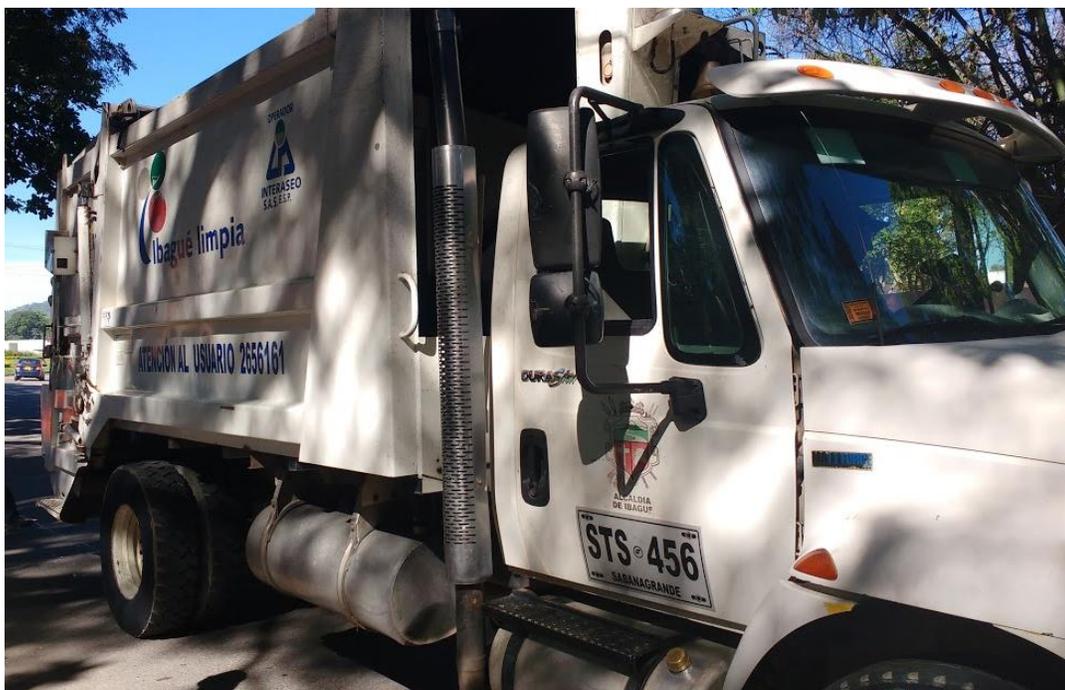
TIPO DE VEHÍCULO	PLACA	NÚMERO VEHÍCULO	OPERADORES	BARRIO RECORRIDO	FECHA DE SEGUIMIENTO
Compactador (Fotografía 1)	STS456	1142	Un (1) conductor Dos (2) Recolectores	El Vergel – Conjunto, Tierra Linda del Vergel	4 de mayo de 2017

Fotografía 1. Vehículo recolector 1142 con placas STS456

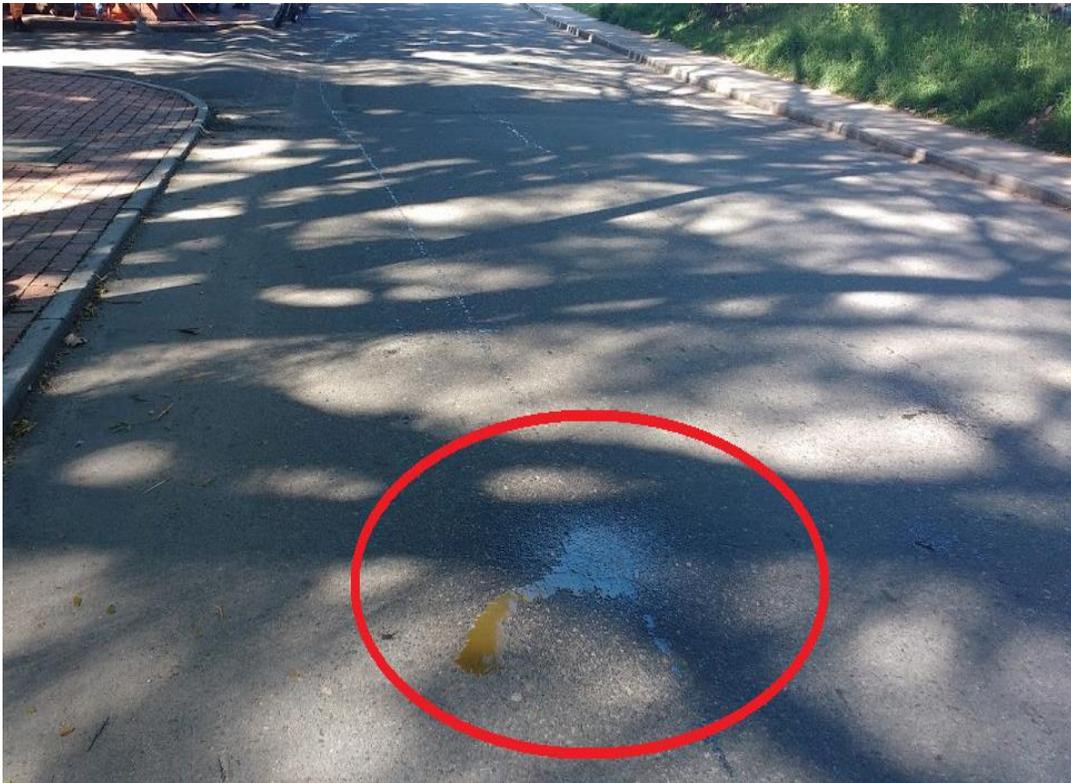
Sin embargo, se observó que durante el recorrido realizado el día 4 de mayo del año en curso, había vertimiento de lixiviados (Fotografía 3) provenientes del vehículo compactador con placas STS456, número de vehículo 1142, enviado por INTERASEO S.A. E.S.P (Fotografía 1) en los alrededores de este sector. Por lo que se procedió a realizar la observación directamente a la Empresa Prestadora del Servicio, quienes inmediatamente suspendieron la actividad. (Se anexa video – Video 1 – Vehículo 1142)

Fotografía 3. Vertimiento de lixiviados en el pavimento

- El Vehículo recolector identificado con número 1142, no presentan condiciones adecuadas para realizar la recolección, pues presenta fuga de lixiviados al momento de la compactación.

- Se recomienda realizar mantenimiento correctivo al sistema de recolección de lixiviados del vehículo 1142, pues está generando contaminación por los vertimientos que se realiza al suelo durante los recorridos.
