## PLAN DE GESTION INTEGRAL DE RESIDUOS SOLIDOS PGIRS

### SEGUIMIENTO SERVICIO DE RECOLECCION- BARRIDO- PLAZAS DE MERCADO

FECHA: 17/05/2017

BARRIOS: PLAZA DE MERCADO BARRIO EL SALADO

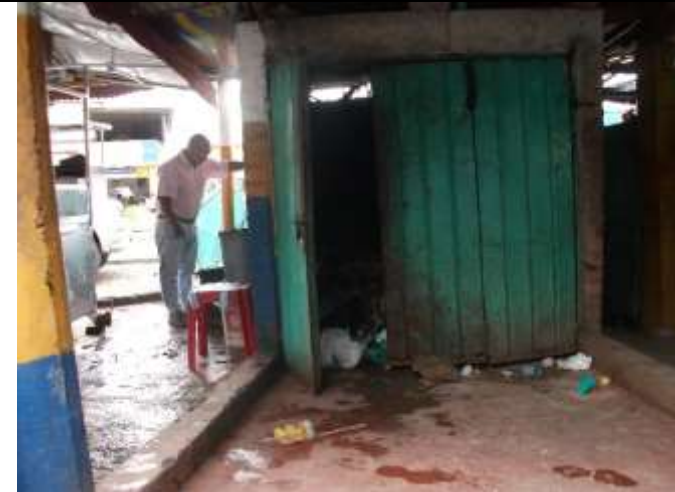
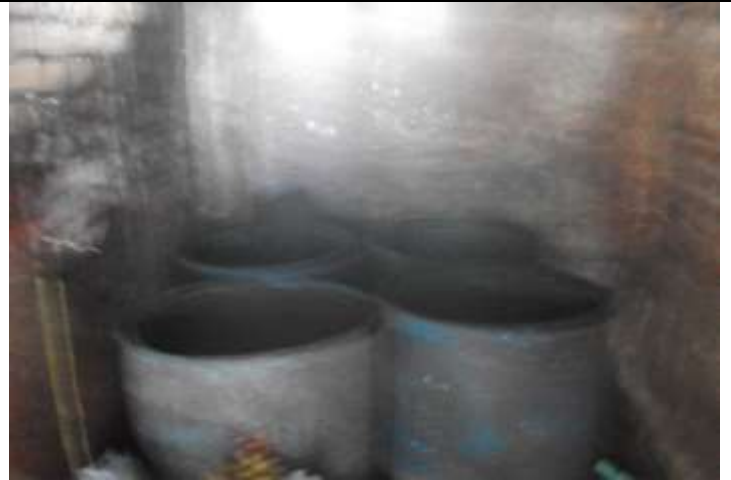
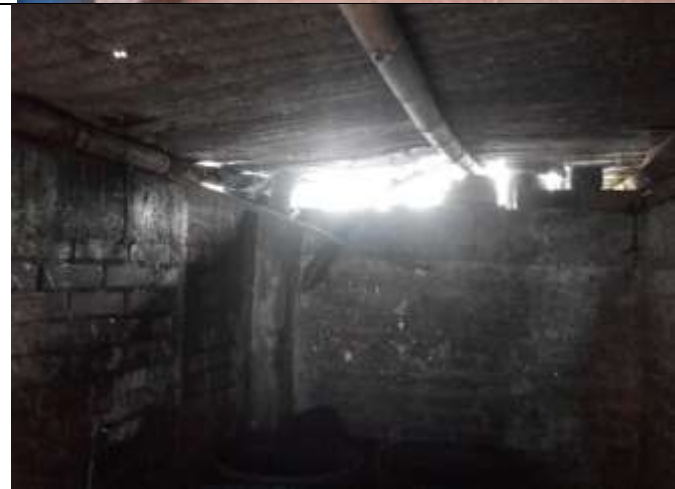
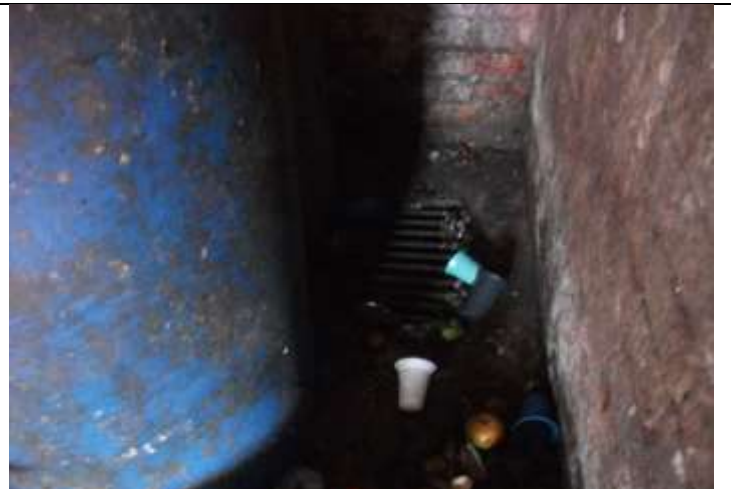
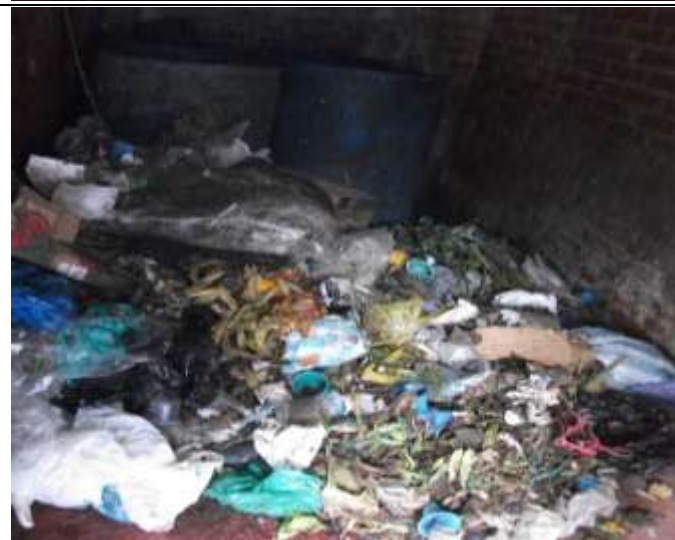
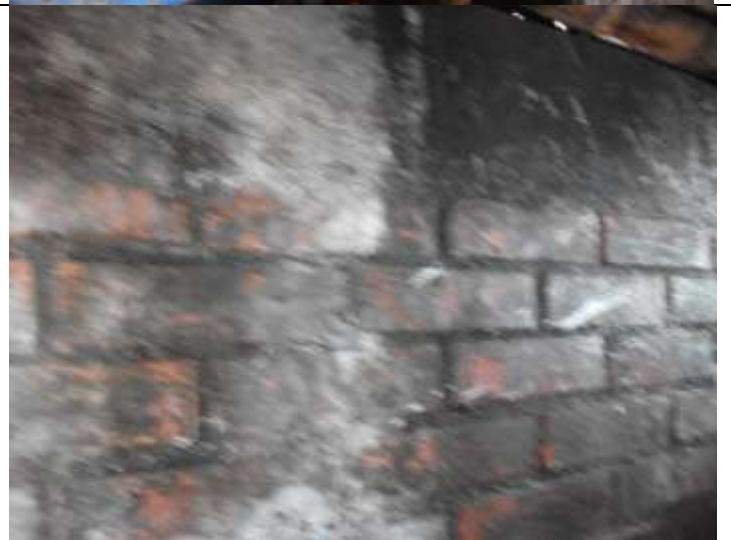
**EVIDENCIAS**

Al inicio de la visita se aprecia el chute con puertas entre abiertas. Al realizar el ingreso se observa que hay cuatro canecas a medio llenar, en las que no se evidencia separación de residuos, ni algún tipo de aprovechamiento de residuos orgánicos.

La disposición de residuos se está realizando fuera de las canecas, dispersos en el piso del área que fue destinada para almacenamiento de residuos de la plaza de mercado.

Las paredes no cuentan con ningún tipo de revestimiento lo que permite cumulo de telarañas, hongos y microorganismos.

La altura del chute no es la adecuada para un área de almacenamiento, lo que permite percibir malos olores de los residuos dispuestos.

La rejilla de recolección de líquidos se puede observar en el interior pero ésta no cuenta con protección para evitar taponamiento por residuos menores que pueden ingresar.

La cubierta requiere de cambio ya que las tejas de zinc que tiene en el momento presentan deterioro.

No cuenta con iluminación y ventilación, solo las puertas de acceso.

Se observa que los pisos no han sido aseados y presentan residuos esparcidos en el piso. En las áreas revisadas no hay presencia de roedores, ni aves de carroña.

Sigue siendo necesario que el chute sea remodelado en su estructura con cubierta nueva o con materiales en mejores condiciones.

Dadas las condiciones encontradas durante la visita, se recomienda la urgente adecuación de la estructura del chute, para evitar la proliferación de virus y bacterias en la comunidad comercial y visitantes de la plaza de mercado.

Se recomienda adelantar acciones de educación en separación en la fuente a los comerciantes de la plaza para que asuman la responsabilidad que como generadores tienen en realizar depósito de residuos separados.
