PLAN DE GESTION INTEGRAL DE RESIDUOS SOLIDOS PGIRS
SEGUIMIENTO SERVICIO DE RECOLECCION- BARRIDO- PLAZAS DE
MERCADO

FECHA: 26/04/2017

BARRIOS: PLAZA DE MERCADO CLL 21

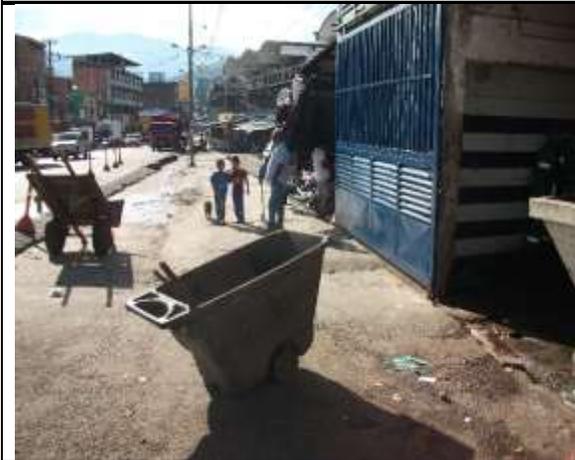
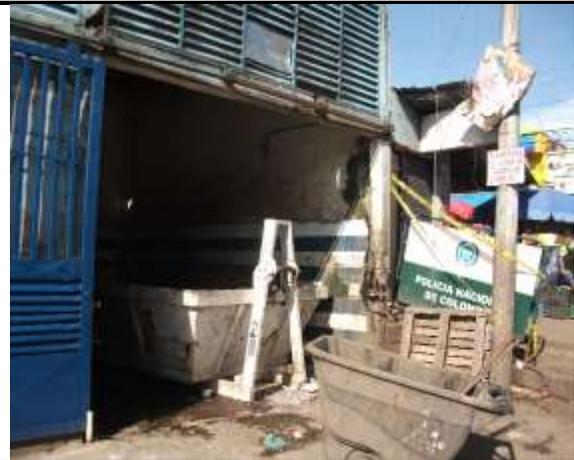
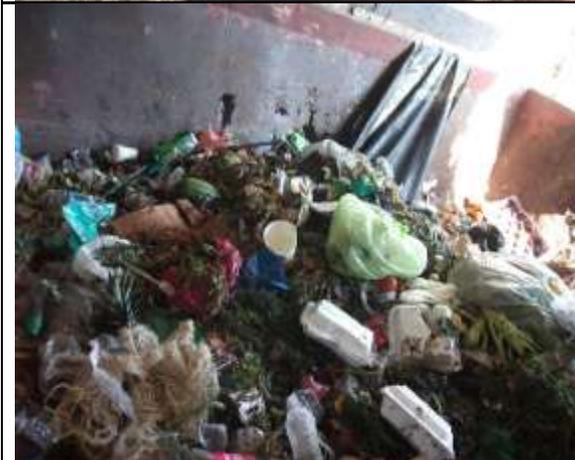
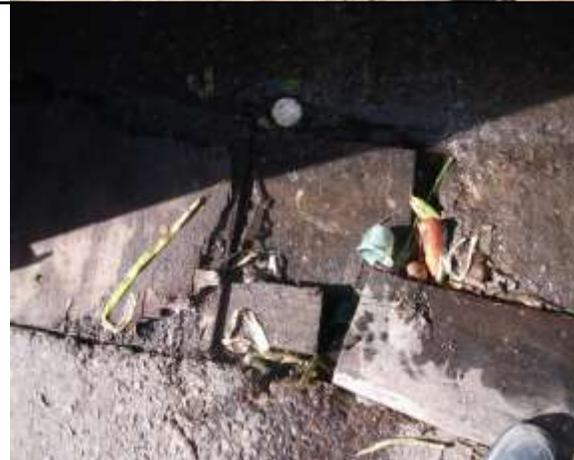
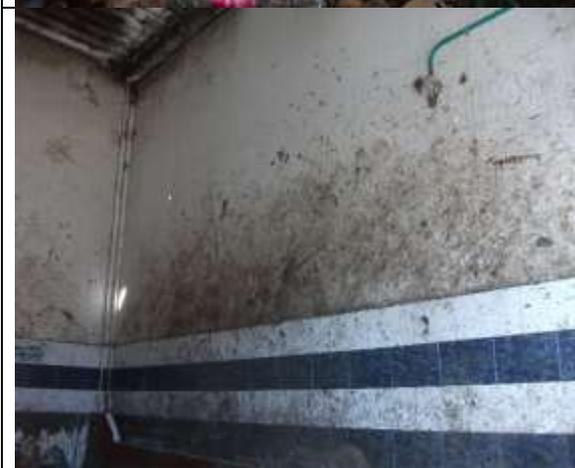
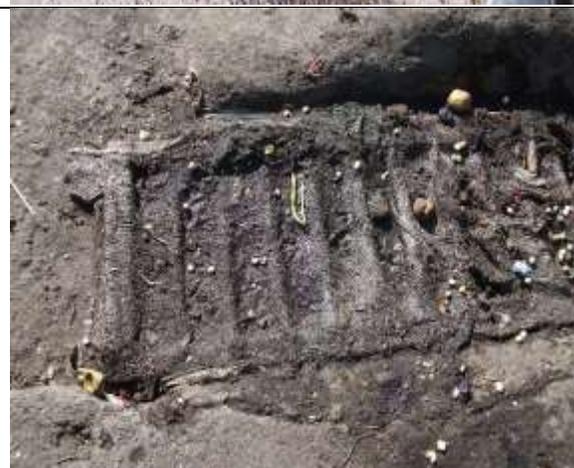
EVIDENCIAS

Al exterior del chute se puede apreciar que la puerta fue reparada y permite que este quede cerrado.

La caja se encuentra aislada del piso con amortiguación de llantas, pero aun así existe presencia de lixiviados de los residuos de la caja.

Se evidencia gran deterioro en la estructura del chute, con circuitos eléctricos expuestos sin ningún tipo de protección.

La caja de recolección presenta rupturas en los costados por desgaste.

La rejilla exterior para recolección de aguas negras es inexistente, solo queda la cavidad que ha sido cubierta con tapas de madera.

Las paredes del chute presentan ruptura en algunas losas y están sucias, con hongos, sin ningún tratamiento de limpieza. El tejado presenta ruptura de hace más de dos años, sin que a la fecha se le haya hecho mantenimiento correctivo.

El área presenta gran cantidad de residuos dispersos, lo que evidencia falta de mantenimiento.

El piso se encuentra húmedo, es irregular, lo que permite el depósito de agua en algunas áreas.

Los residuos depositados en la caja son residuos agrícolas, bolsas, botellas y vasos plásticos, cartones, cajas de huevos, etc. Lo que evidencia ausencia de separación en la fuente, y el aprovechamiento es inexistente.

En el área exterior del chute se puede apreciar una rejilla de recolección la cual cuenta con polisombra lo que evita la caída de residuos en su interior.
