**PLAN DE GESTION INTEGRAL DE RESIDUOS SOLIDOS PGIRS**  
**SEGUIMIENTO SERVICIO DE RECOLECCION- BARRIDO- PLAZAS DE**  
**MERCADO**

FECHA: 26/04/2017 HORA: 4:20 PM

BARRIOS: PLAZA DE MERCADO CLL 28

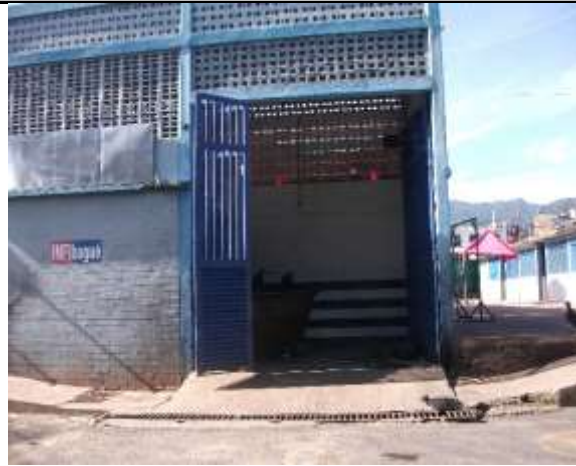
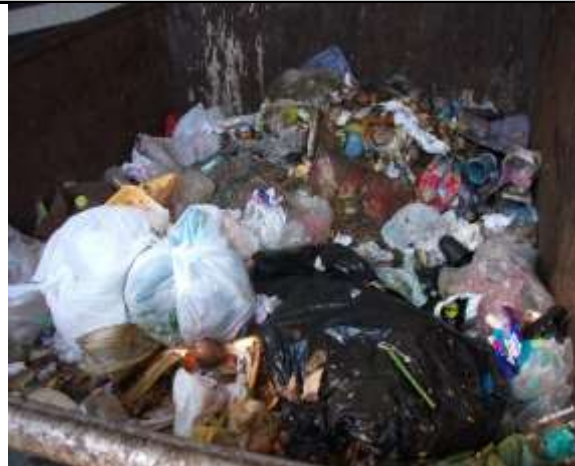
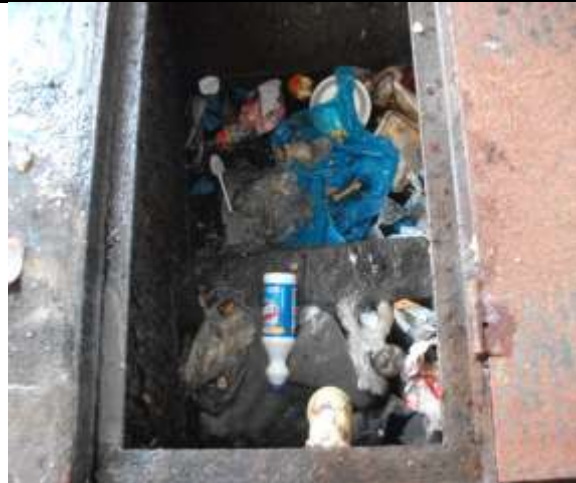
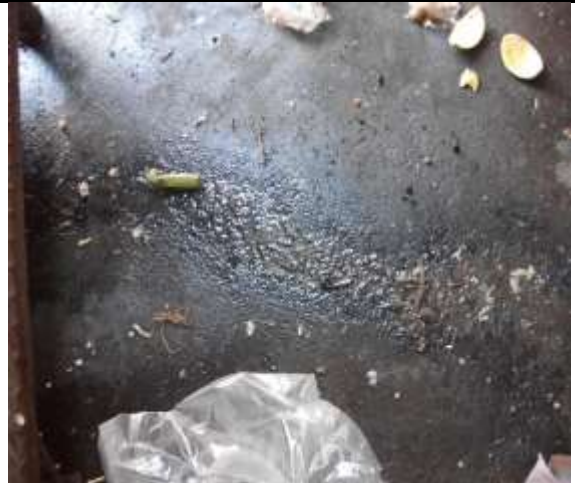
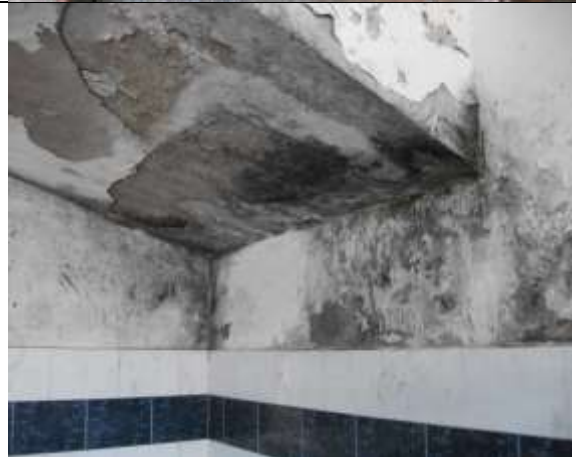
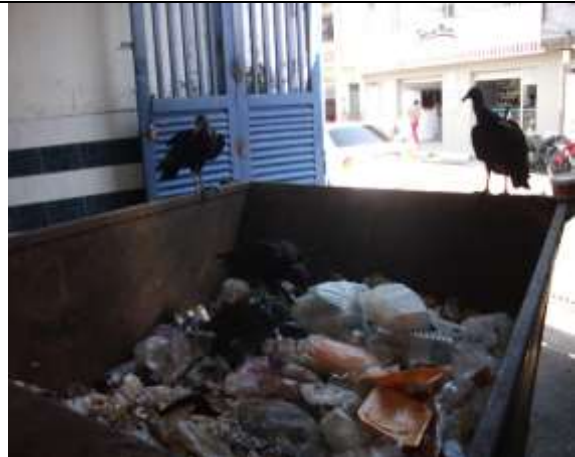
**EVIDENCIAS**

Al momento de la visita se observa que las puertas del chute están abiertas, y de acceso libre, se puede observar aves de carroña sobre la caja de recolección.

Los residuos dispuestos en la caja son variados, y no se aprecia que haya separación en la fuente, ni aprovechamiento.

La caja presenta escurrimiento de lixiviado que se aprecia en el piso. Se percibe fuerte olor a orina humana.

Las paredes del chute no cumplen con lo dispuesto en la norma ya que no tiene revestimiento de forma completa y presenta hongos, humedades, y agrietamientos en la parte superior por falta de mantenimiento.

Los pisos se observan sucios, con residuos esparcidos en el mismo. Lo que indica que no se le ha realizado aseo al momento de la visita.

Se aprecian almohadas en el piso lo que evidencia que el chute sigue siendo utilizado como dormitorio por los habitantes de la calle.

Al interior del chute hay una caja en el piso y en ella se puede observar gran cantidad de residuos, lo que puede generar obstrucción de las aguas.

La rejilla exterior no cuenta con un diseño que reduzca la filtración de residuos al interior de la misma, por ello presenta cumulo de residuos en su interior.

Se sigue presentando presencia de aves de rapiña en la parte superior de la plaza.  
Las calles circundantes de la plaza de mercado se pueden apreciar limpias sin residuos.  
El seguimiento termina a las 4:40 pm, sin otra novedad.
