SECRETARIA DE DESARROLLO RURAL Y MEDIO AMBIENTE

PLAN DE GESTION INTEGRAL DE RESIDUOS SOLIDOS PGIRS

SEGUIMIENTO SERVICIO DE RECOLECCION- BARRIDO- PLAZAS DE MERCADO

BARRIOS: PLAZA DE MERCADO CLL 28

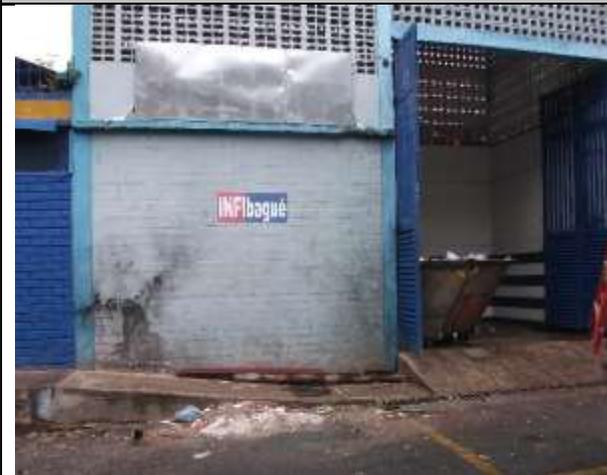
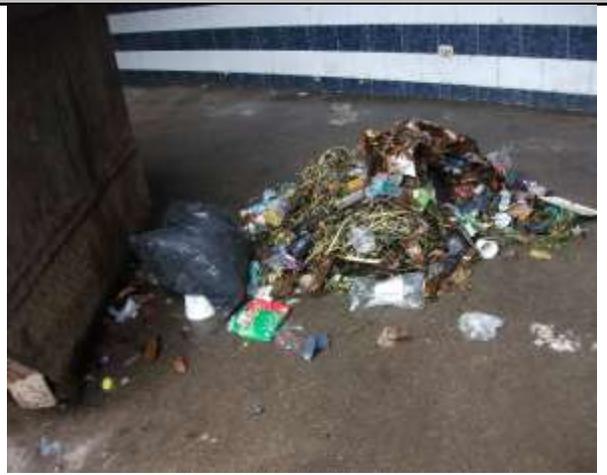
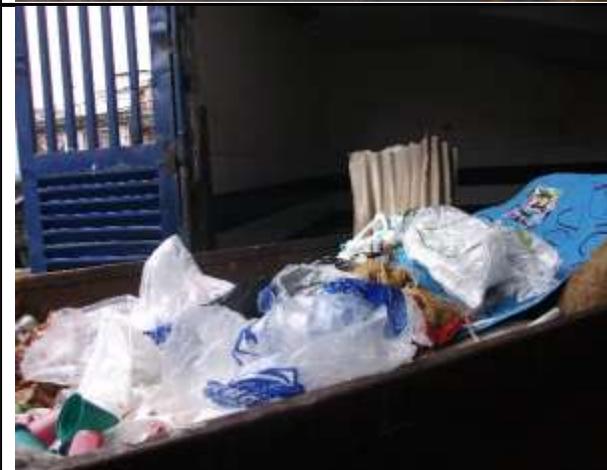
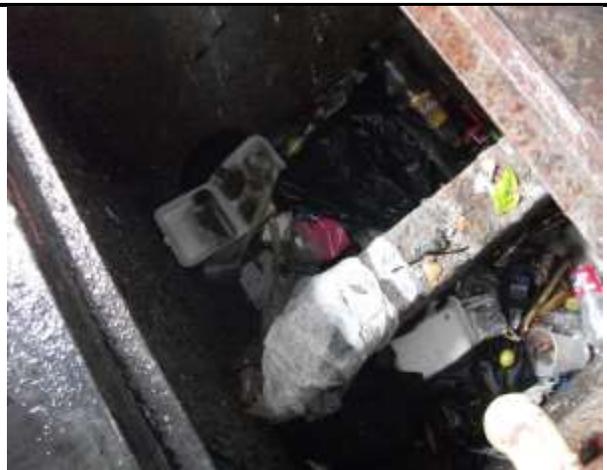
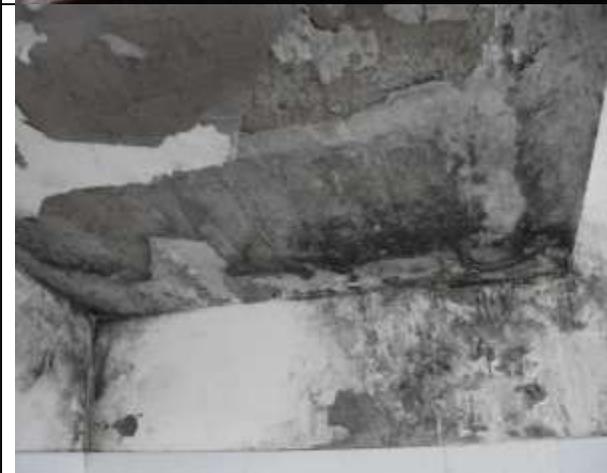
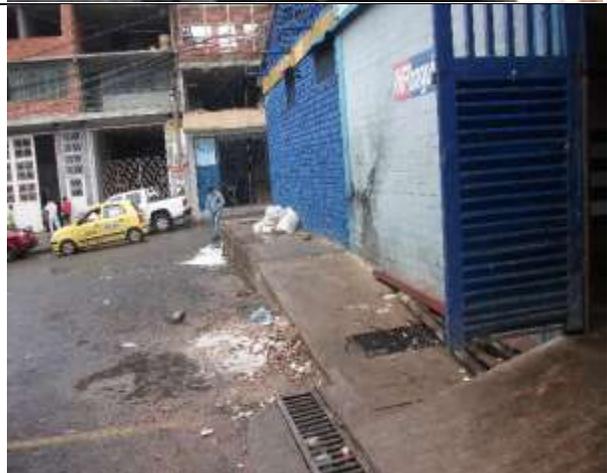
EVIDENCIAS

Al momento de la visita se observa que las puertas del chute están abiertas, y el acceso es libre para cualquier persona, por eso se evidencia que los residuos presentes en la caja de recolección no son del todo de la plaza de mercado, se puede observar partes de muebles, tejas, plásticos, espumas. En esta caja no se aprecia que haya separación en la fuente, ni aprovechamiento.

Las paredes del chute siguen con presencia de hongos, humedades, y agrietamientos en la parte superior por falta de mantenimiento.

Los pisos se observan sucios, con residuos esparcidos en el mismo. Lo que indica que no se le ha realizado aseo al momento de la visita.

Al interior del chute hay una caja de recolección de líquidos que conducen al alcantarillado y en ella se puede observar gran cantidad de residuos, lo que puede generar obstrucción de las aguas.

La rejilla exterior no cuenta con un diseño que reduzca la filtración de residuos al interior de la misma, por ello presenta cumulo de residuos en su interior.

El exterior del chute presenta disposición de residuos como quaduas deterioradas y escombros que fueron depositados allí.
