INFORME

ASUNTO: Seguimiento al Relleno Sanitario – Parque Industrial de Residuos Sólidos “PIRS” La Miel

FECHA: Junio 27 de 2018

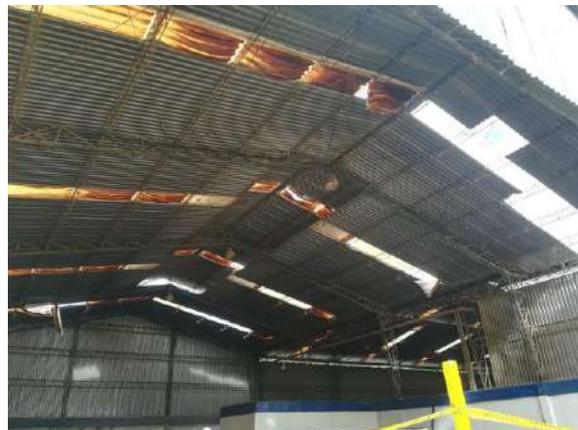
El recorrido inicia en la Planta de Separación de Residuos Sólidos, la cual continúa deshabilitada, sin embargo se observa que en el interior se han iniciado actividades de mantenimiento y limpieza, se han retirado tejas del techo para su cambio y de acuerdo a lo informado por el señor Rubén Trujillo, Facilitador de Disposición Final, se han retirado los motores de las bandas con el fin de realizar los correctivos de estos; adicional indica que se proyecta iniciar con el funcionamiento de la planta a finales del mes de Julio.

Fotografía 2. Retiro de Tejas - Planta de Separación

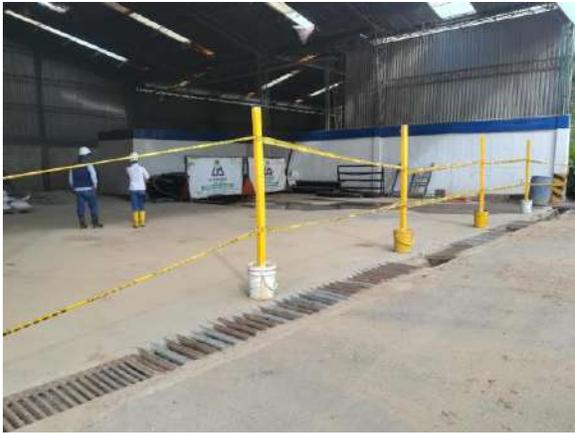
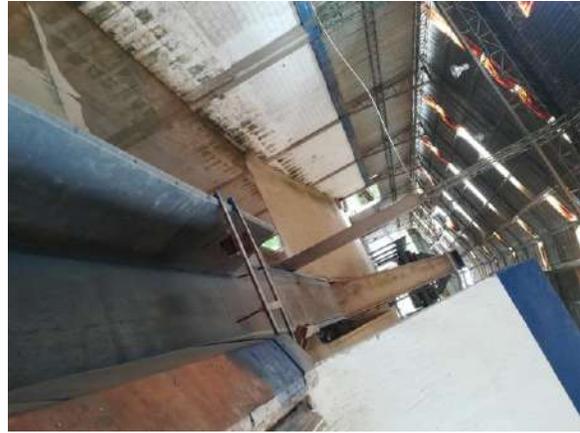
Fotografía 3. Organización y Limpieza

Fotografía 4. Organización y Limpieza

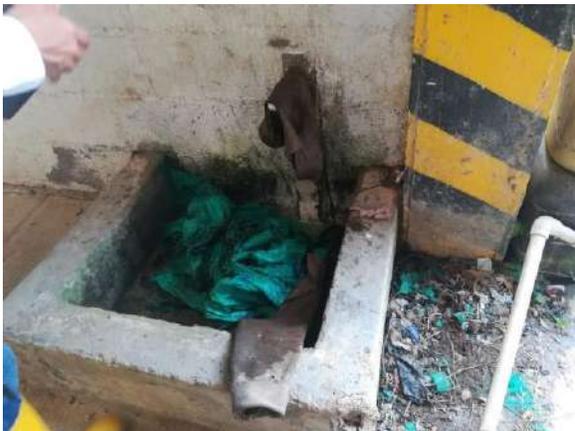
Dentro de las instalaciones de la planta de separación, se puede evidenciar empozamientos por el ingreso de aguas lluvias, debido al estado de los techos, tubería con fuga de agua, y un tanque de aproximadamente 500 litros, con agua estancada.

Fotografía 5. Tubería con fuga de agua

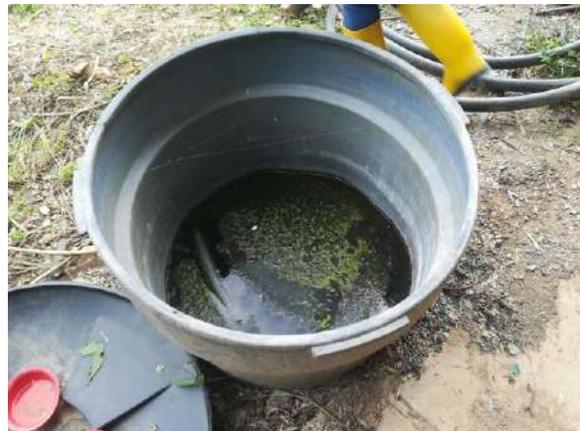
Fotografía 6. Tanque con agua estancada

- Se recomienda realizar limpieza al tanque que se encuentra en la Planta de separación y de Biotecnología y mantenerlo sellado para evitar proliferación de vectores en el sector.
- Realizar mantenimiento a la maquinaria dispuesta en el relleno sanitario que no se encuentra en funcionamiento, para la adecuada operación del relleno sanitario Parque Industrial de Residuos Sólidos "PIRS".
- Canalizar adecuadamente la totalidad de los lixiviados a la Planta de Tratamiento de Aguas Residuales y eliminar la filtración de los mismos al canal de aguas lluvias, para evitar afectaciones a la fuente hídrica.

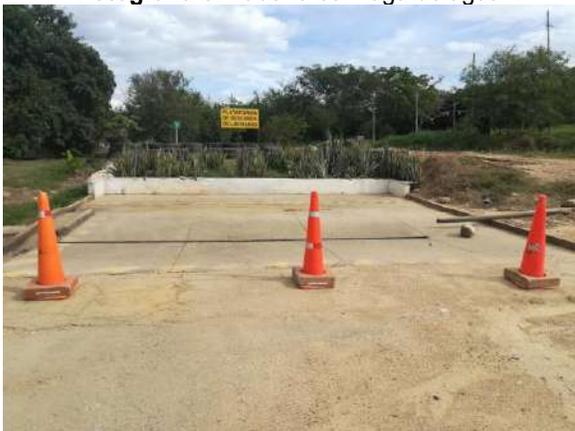
Posteriormente se realiza revisión de la plataforma de lixiviados y de los canales de aguas lluvias aledaños, se observa que el área se encuentra inhabilitada y de acuerdo a la información suministrada por el facilitador, están realizando mantenimiento en las lagunas de oxidación para aumentar la capacidad, por lo cual actualmente recirculan agua residual dentro de los canales del vaso de disposición final D1, de manera que los vehículos recolectores actualmente descargan los lixiviados dentro de este. Esta actividad no fue posible evidenciarse, debido a que durante el seguimiento no hubo ingreso de ningún vehículo compactador.

Fotografía 7. Inhabilita Plataforma de Lixiviados

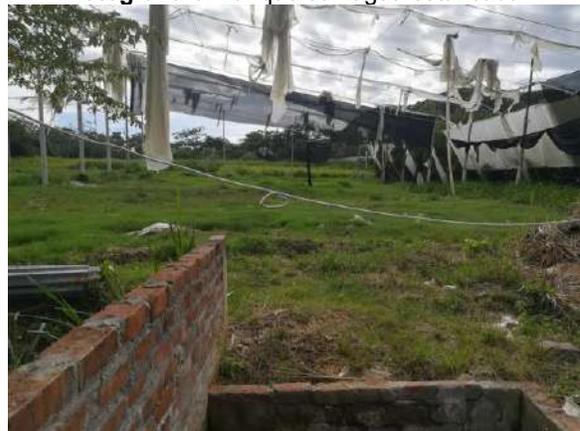
Se realizó verificación a la Planta de biotecnología que se encuentra sin funcionamiento, se observa que se han ejecutado actividades de rocería en el área, sin embargo, hay un tanque en concreto, el cual al momento de la visita no se encuentra debidamente sellado por lo que presenta estancamiento de aguas lluvias. De acuerdo con la información de Rubén Trujillo, actualmente se está estudiando la posibilidad de operarla en los próximos meses.

Fotografía 8. Planta de Biotecnología

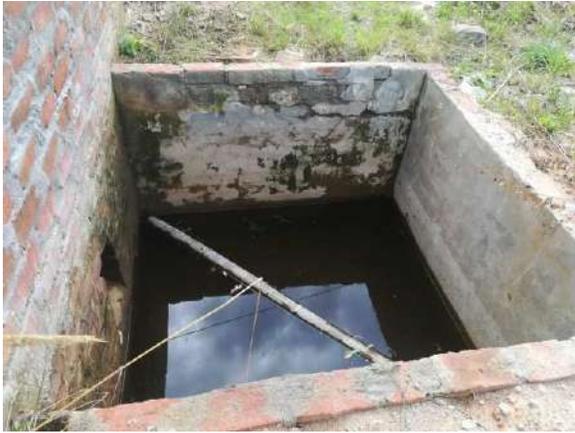
Fotografía 9. Tanque con agua estancada

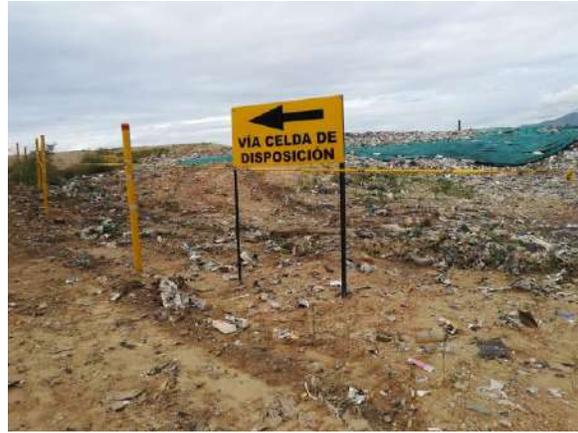
Se verifica que las áreas cuentan con la señalización adecuada y el personal operativo con los Elementos de Protección Personal, además de ello se evidencia que el guardián, el cual es empleado para mantener alejadas las aves de carroña dentro del relleno sanitario no se encuentran en funcionamiento.

Fotografía 10. Señalización

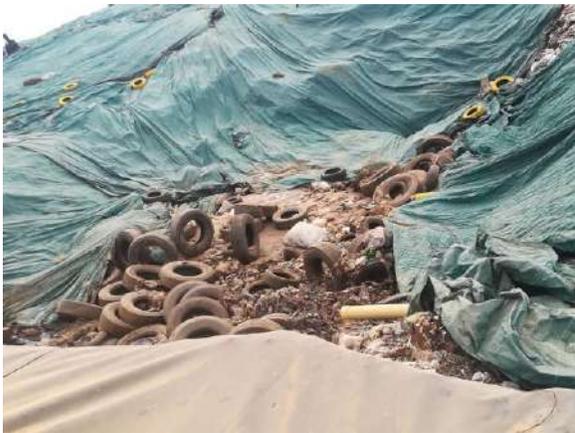
Se observa que las vías de acceso a la celda de disposición se encuentran en buen estado y se cuenta con una celda de emergencia de fácil acceso, la cual se encuentra lista para ser empleado en caso de requerirse.

Fotografía 11 Celda de Emergencia

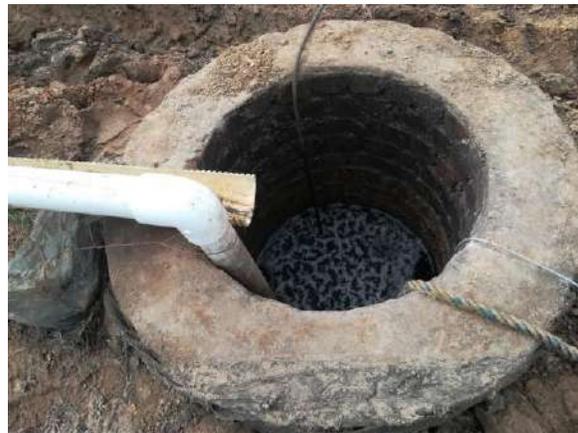
Al realizar el recorrido en el vaso en funcionamiento (D1) se observa lo mencionado anteriormente por el facilitador, pues se realiza recirculación de los lixiviados dentro del éste. El canal para la recolección del agua residual se encuentra dispuesta como una espina de pescado que es direccionada hacia unos pozos y posteriormente transportada a la Planta de Tratamiento de Lixiviados. Actualmente se ha cerrado el paso de uno de los pozos hacia la PTL y por medio de una bomba se realiza la recirculación del agua residual hacia el vaso D1, esta actividad se realiza, de acuerdo con la información del señor Rubén Trujillo, con el fin de disminuir la cantidad de lixiviados dirigidos al sistema de tratamiento y de esta manera realizar los mantenimientos y aumentar la capacidad de las lagunas de oxidación 1 y 2, sin afectar las condiciones del vertimiento.

Fotografía 12. Pozo para recirculación

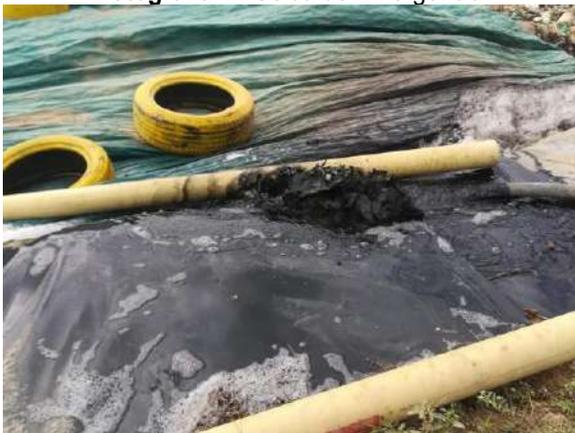
Fotografía 13 Recirculación de lixiviados

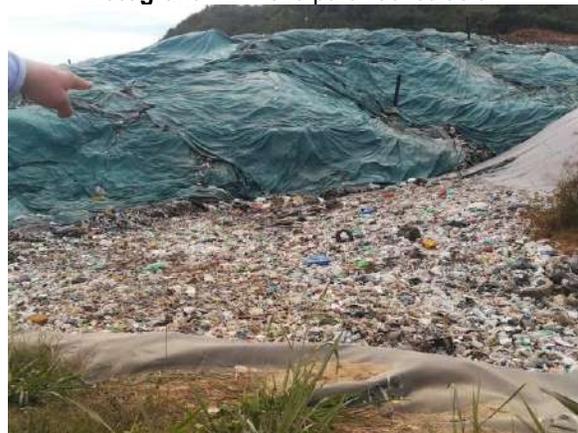
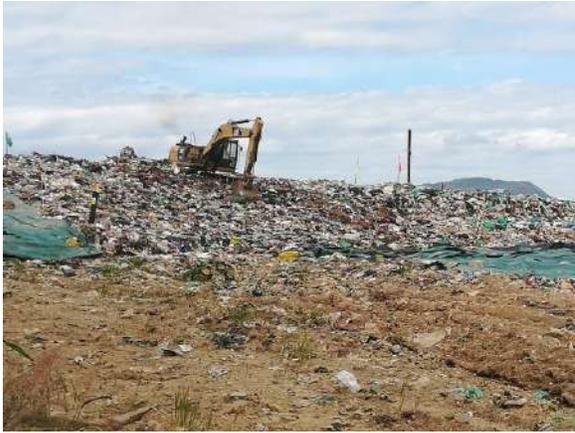
Se verifica que en el perímetro del vaso D1 no se ha instalado el filtro para la canalización de los lixiviados, además se observa una cantidad considerable de residuos sólidos descubiertos, de acuerdo con la información proporcionada por el facilitador, esto se debe a que actualmente se encuentran haciendo un talud para conformación de vía que permitirá la disposición de residuos sólidos en la parte inferior del mismo.

Fotografía 14 Residuos descubiertos

Fotografía 15 Residuos descubiertos

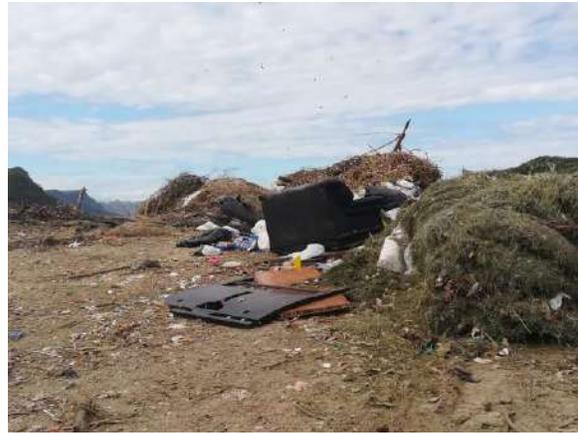
Durante el recorrido se observa la disposición de los residuos de poda, los cuales se encuentra en el momento de la visita, mezclados con residuos ordinarios, sin embargo, nos indica el facilitador que los residuos ordinarios y especiales posteriormente son dispuestos en el vaso D1, lo cual se deberá verificar en la próxima visita.

Fotografía 16 Residuos de poda con R. ordinarios

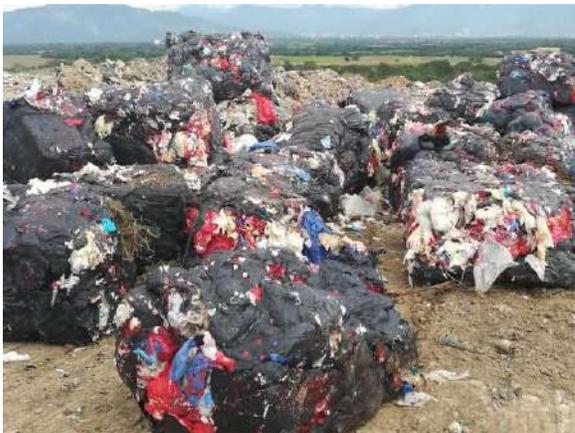
En el área de disposición de los residuos biosanitarios entregados por la empresa Proyectos Ambientales, se observa que estos han recibido un tratamiento previo con autoclave para posteriormente disponer los residuos en el relleno sanitario.

Fotografía 17 Residuos Biosanitarios

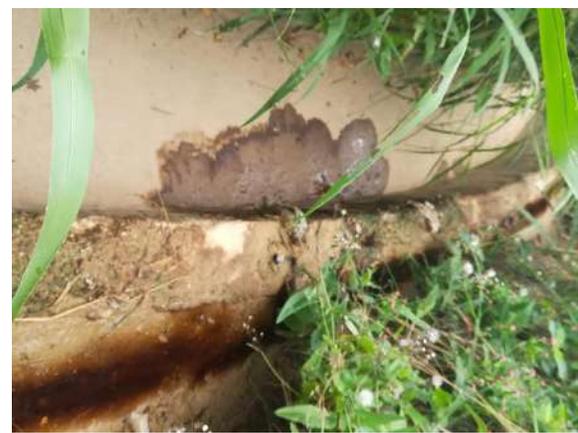
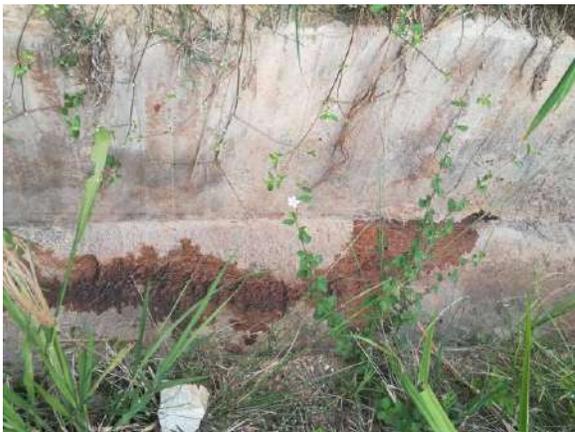
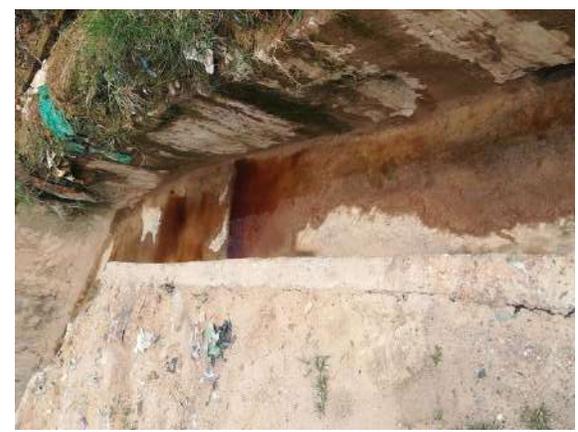
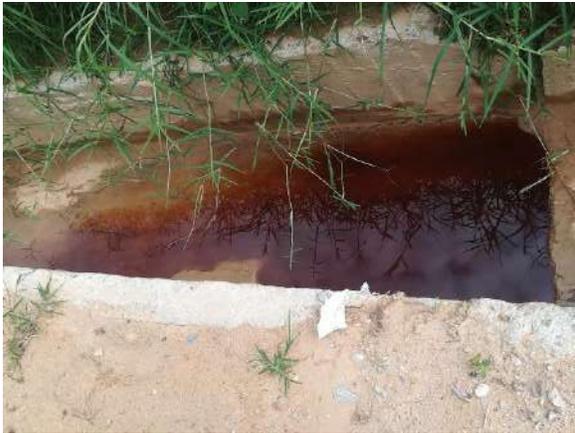
Al realizar el recorrido por los canales de aguas lluvias se observa que estos se encuentran limpios, sin embargo, en algunos puntos existen trazas de lixiviados.

Fotografía 18 Canales de aguas lluvias

Fotografía 19 Canales de aguas lluvias

Fotografía 20 Canales de aguas lluvias

Fotografía 21 Canales de aguas lluvias

- No existe una canalización adecuada de lixiviados, por lo que se presentan trazas de los mismos en los canales de aguas lluvias, lo cuales en el momento de presentarse un evento de precipitación son arrastrados hacia la fuente hídrica generando una afectación ambiental.

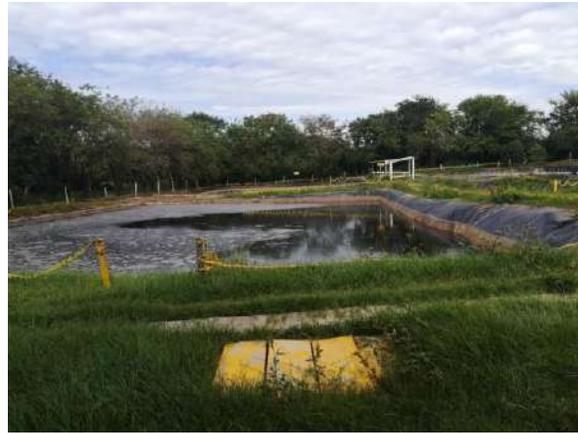
Se inicia el recorrido en las tres lagunas de lixiviados observándose en normal operación y con niveles más bajos de los presentados en las visitas anteriores, esto debido a que se encuentran realizando recirculación en el vaso de disposición final D1. Al verificar el terreno aledaño, no se observan trazas de lixiviados, sin embargo, se logra identificar plaga de caracol africano en la zona.

Fotografía 22 Lagunas de oxidación

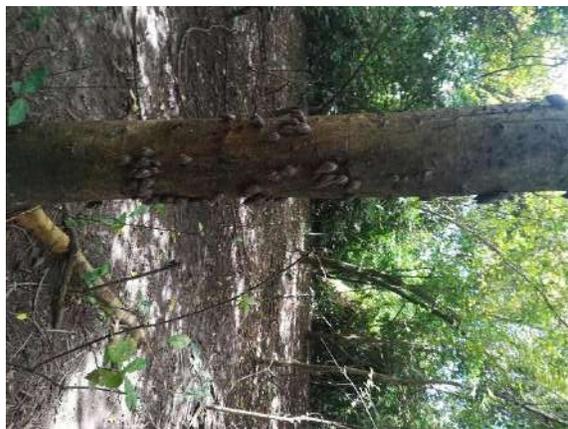
Fotografía 23 Caracol africano

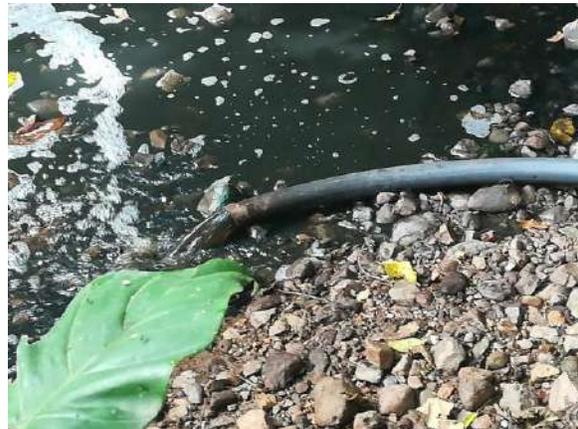
Posteriormente al realizar verificación del efluente de la Planta de Tratamiento, se puede evidenciar que éste se encuentra visualmente coloración oscura y adicional se observa que la quebrada aguas arriba, presenta condiciones desfavorables, coloración oscura y olores ofensivos, no fue posible determinar su procedencia. A demás de lo anterior se encuentra en varios puntos de la fuente hídrica, represamientos causados por material vegetal. Finalmente, en la Planta de Tratamiento de Lixiviados se observa que se instalará un nuevo filtro con grava, arena, carbón activado y antracita, con el cual se busca aumentar la eficiencia del sistema.

Fotografía 24 Vertimiento

- Las actividades realizadas recientemente para mejorar la eficiencia de la PTL, evidencia en las condiciones del vertimiento que a pesar de presentar una coloración oscura se observa una mejora visual con respecto a las visitas realizadas con anterioridad.

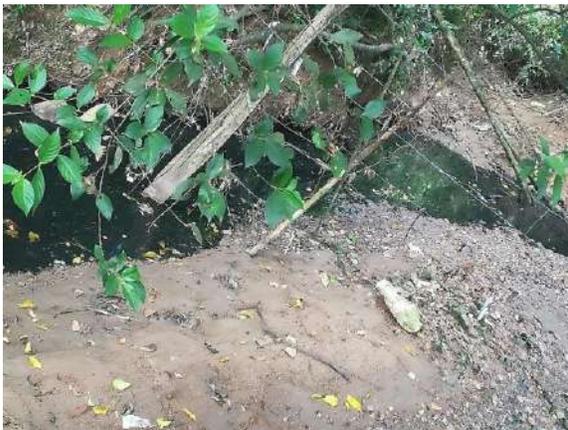
Fotografía 25 Quebrada aguas arriba

- Existe una afectación en la quebrada adobes aguas arriba del vertimiento, de la cual no se ha podido identificar su procedencia, pero se evidencia en el color y los olores ofensivos en la zona.
- No existe una canalización adecuada de los lixiviados y debido a las lluvias presentadas en los últimos días se evidencia trazas de los mismos sin tratamiento por los canales de aguas lluvias, los cuales son arrastrados hacia la fuente hídrica generando una afectación ambiental.

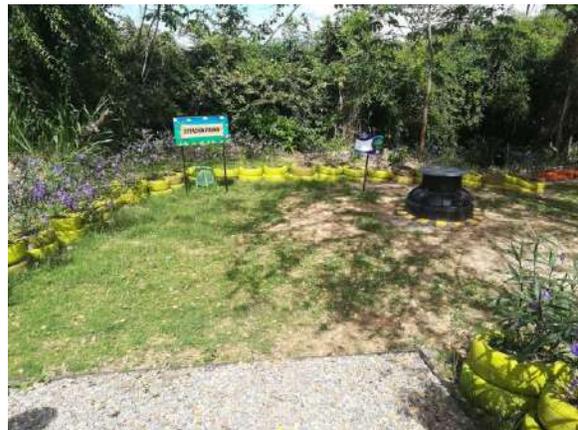
Fotografía 26 Ornato y embellecimiento

A demás de lo anterior se evidencia que dentro de las instalaciones se están realizando actividades de ornato y embellecimiento.

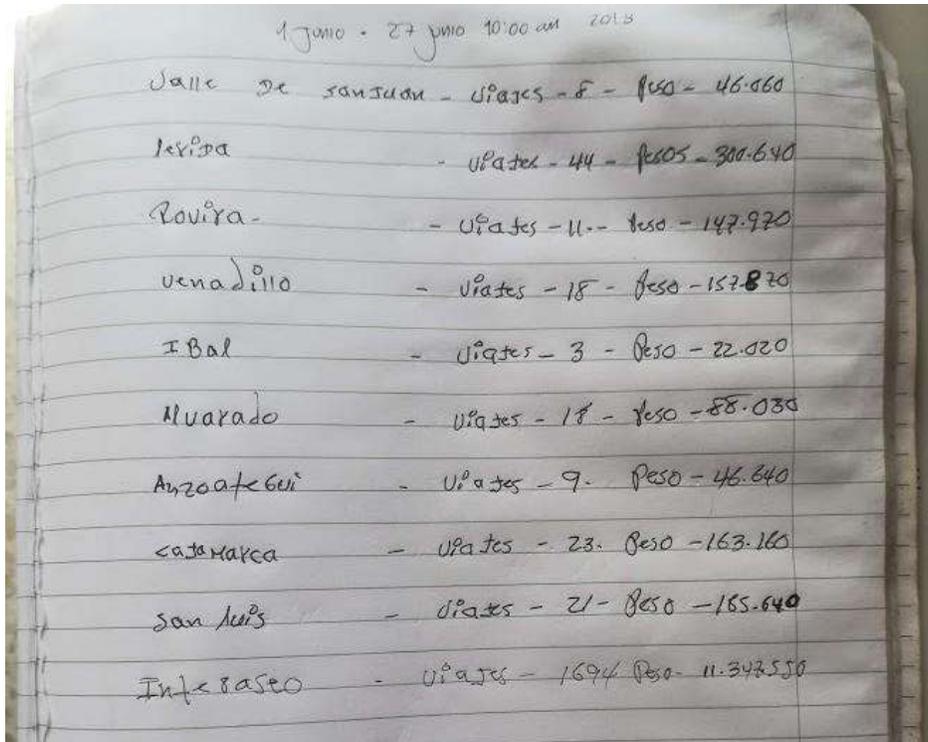
Fotografía 27 Residuos dispuestos junio 2018
