## INFORME

**ASUNTO:** Seguimiento al relleno sanitario - Parque Industrial de Residuos Sólidos “PMIRS”  
La Miel – Vereda La Nueva Esperanza, corregimiento 14 Buenos Aires.

**FECHA:** 25 de Julio de 2018

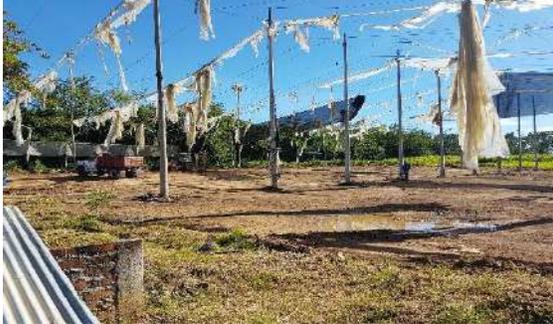
El área de la planta de biotecnología, evidencia trabajos de rocería, limpieza y adecuación de terreno para retomar productividad a futuro según información del facilitador.

Limpieza de área

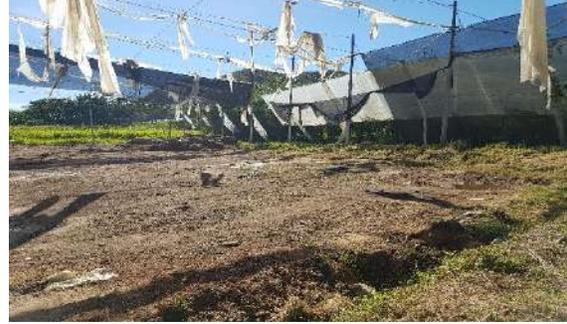
Adecuación de terreno

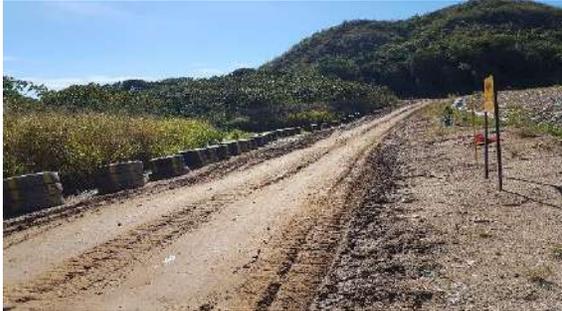
Durante el recorrido hacia el vaso D1 se observan vías de acceso en buen estado y con señalización adecuada.

Vías de acceso a celdas de disposición

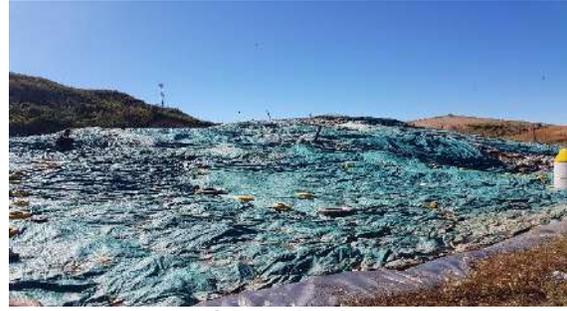
Se observa que gran parte del área de disposición ha sido cubierta con membrana. Un área menor se encuentra descubierta y con presencia de aves de carroña. Se informa que es el área actual de operación.

Cobertura de residuos

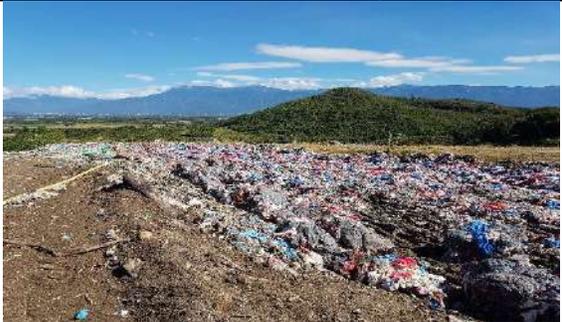
El área de disposición de residuos biosanitarios, no presenta ninguna novedad.

Área de residuos Biosanitarios

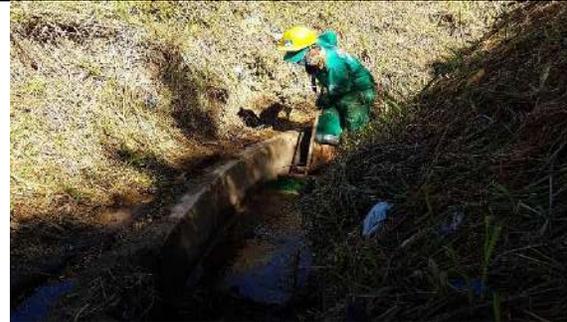
En la revisión a los canales de aguas lluvias ubicados en el nivel 24, se observa que hay trazas de lixiviado. Y están siendo objeto de limpieza al momento de la visita.

Limpieza de canales de aguas lluvias

Se hace necesario mejorar las condiciones de filtración a los canales de aguas lluvias y perimetrales de las áreas de disposición, ya que es una observación recurrente.

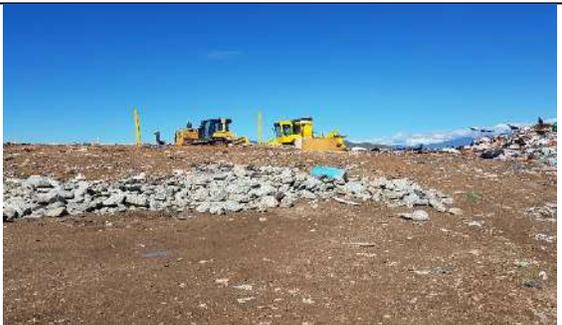
En operación se observa maquinaria como el Bomag, el Buldozer, la retroexcavadora 416. La retroexcavadora 320 se encuentra en mantenimiento.

Maquinaria en operación

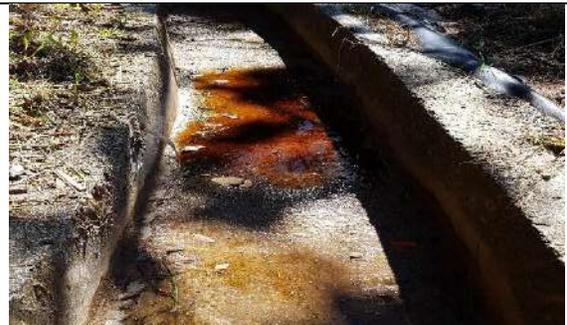
Canales de aguas lluvias

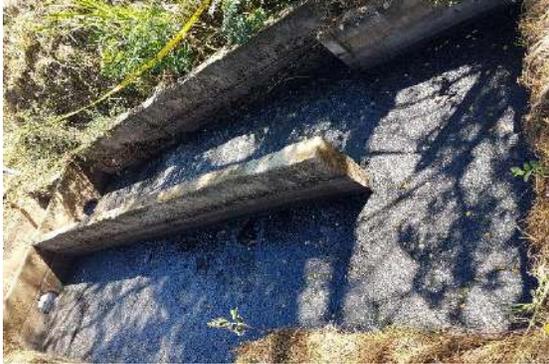
Desarenadores

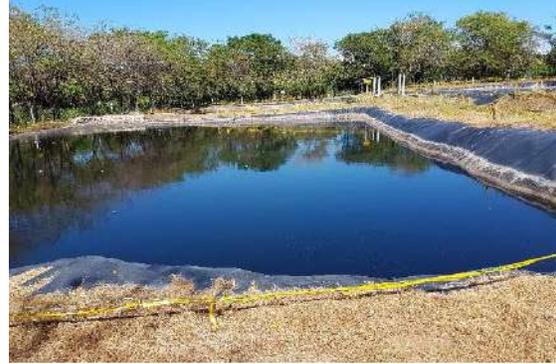
Las tres lagunas de oxidación se observan con disminución en su nivel.

Lagunas de lixiviados

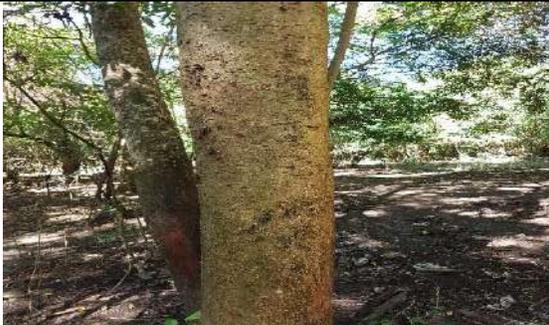
La zona verde aledaña a las lagunas y fuente hídrica se observa libres de caracol africano. Según información del facilitador el día 21 de julio se realizó jornada de erradicación.

Zona verde libre de caracol africano

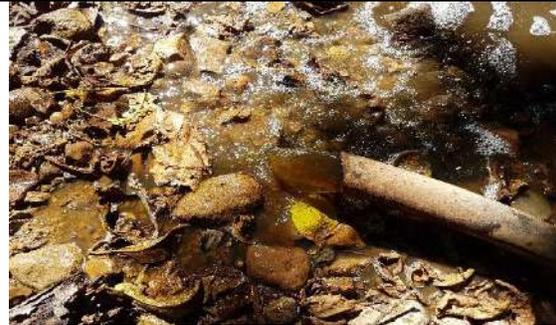
Se evidencia que el vertimiento de la PTL a la fuente hídrica, presenta coloración clara sin turbiedad, libre de olores ofensivos.

Vertimiento a la quebrada Adobes

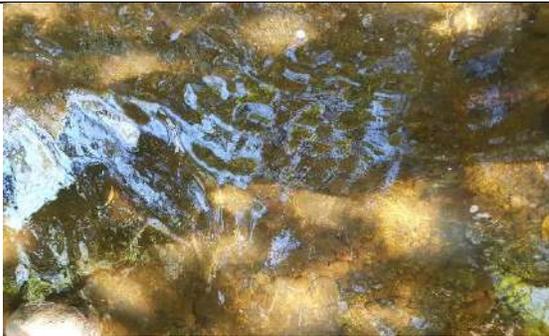
Aguas arriba la quebrada Adobes se observa en buenas condiciones de coloración natural y escorrentía.

Aguas arriba quebrada Adobes

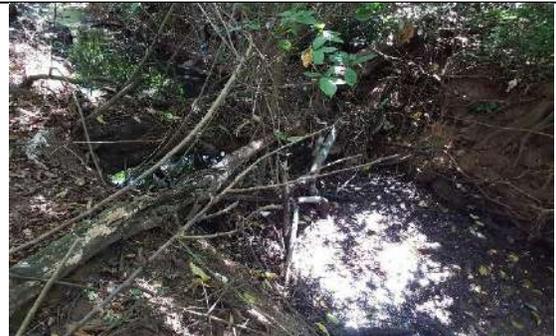
Aguas abajo se sigue observando represamientos por material vegetal, lo que impide la oxigenación y circulación normal del agua.

Aguas abajo quebrada Adobes

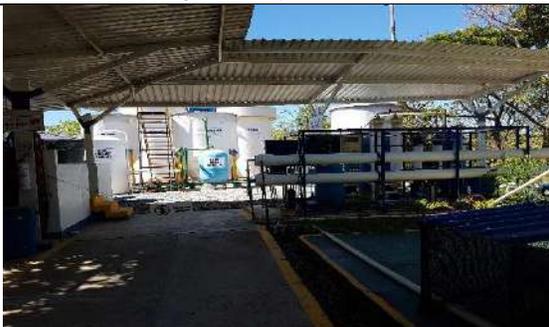
En la planta se evidencia el funcionamiento del tratamiento terciario (osmosis inversa).

Según los reportes realizados por el operario de la PTL, en la entrada los resultados son:

Conductividad	3444
Temperatura	30,1 °C
PH	7,7
Sol Sed	139 ppm

Los resultados del efluente son:

Conductividad	1654
Temperatura	23,0 °C
PH	7,55
Sol Sed	35 ppm

Planta de tratamiento

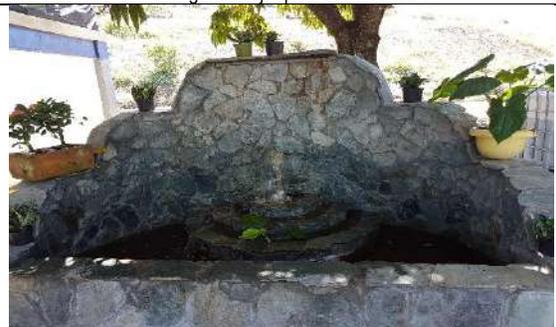
Se observa que dentro de la PMIRS, se construyó una fuente de agua como parte de las adecuaciones de aprovechamiento y embellecimiento.

Obra de embellecimiento
