## INFORME

**ASUNTO:** Seguimiento al Relleno Sanitario – Parque Industrial de Residuos Sólidos “PIRS” La Miel

**FECHA:** Septiembre 25 de 2018

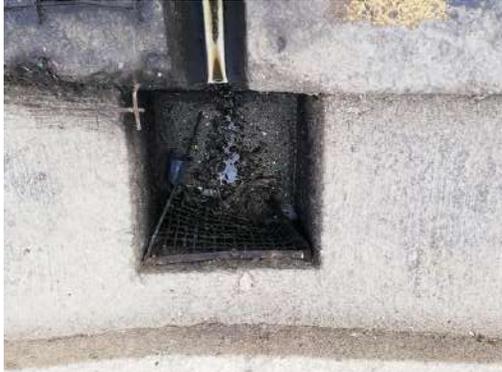
Posteriormente se realiza revisión de la plataforma de lixiviados y de los canales de aguas lluvias aledaños, donde se evidencian residuos sólidos en la caja de recepción de lixiviados de la plataforma.

**Fotografía 1.** Rejilla caja recepción de lixiviados

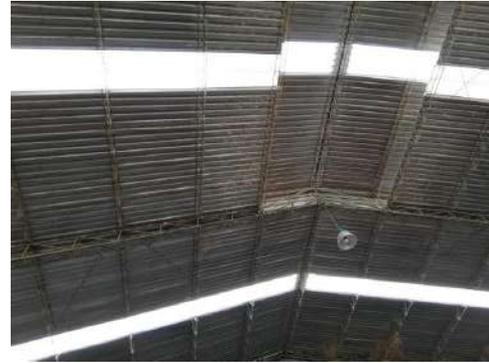
El recorrido inicia en la Planta de Separación de Residuos Sólidos, la cual continúa en proceso de adecuación para su pronto funcionamiento por la empresa QUOS S.A.S., adicional se encontró que actualmente se están realizando capacitaciones al personal que operará la planta. De acuerdo con la información entregada por la representante legal de la empresa el personal contrato corresponde a la misma comunidad de la vereda y la operación de iniciará a finales de septiembre. Se observa que en el interior se continúa con las actividades de mantenimiento y limpieza, se han retirado tejas del techo para su cambio.

**Fotografía 2.** Cambio de Techos Planta de Separación

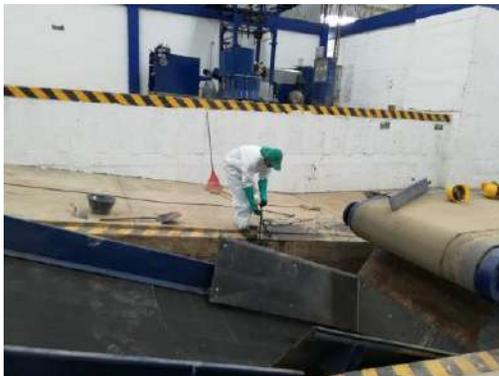
**Fotografía 3.** Organización y Limpieza

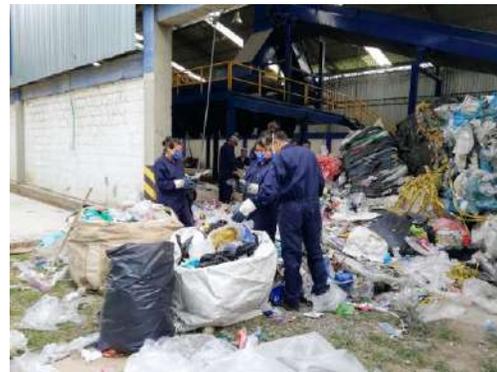
**Fotografía 4.** Personal operativo en capacitación

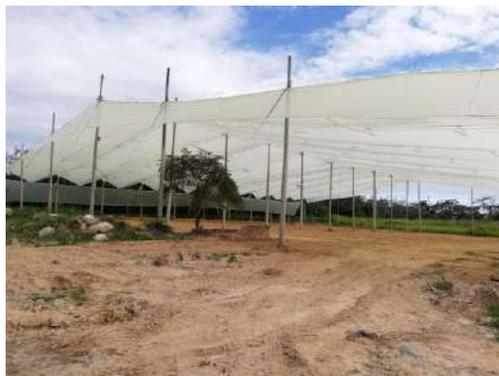
Se realizó verificación a la Planta de biotecnología que se encuentra sin funcionamiento, se observa que se realizó una limpieza total del terreno, se instaló un plástico para el cubrimiento del terreno y se adecuó para su pronta habilitación. De acuerdo con la información de Rubén Trujillo, aún no se ha determinado cuando se iniciará con la operación de ésta.

**Fotografía 5.** Planta de biotecnología adecuada

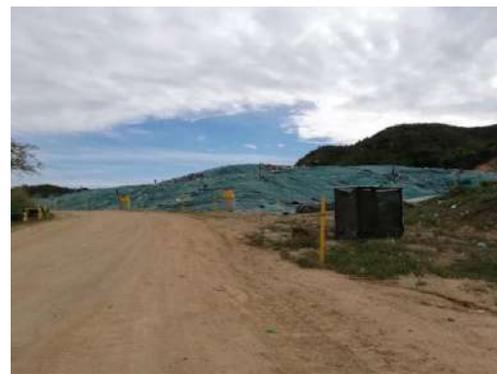
Se observa que las vías de acceso a la celda de disposición se encuentran en buen estado y se cuenta con una celda de emergencia de fácil acceso, la cual se encuentra lista para ser empleado en caso de requerirse.

**Fotografía 6.** Vía en buen estado

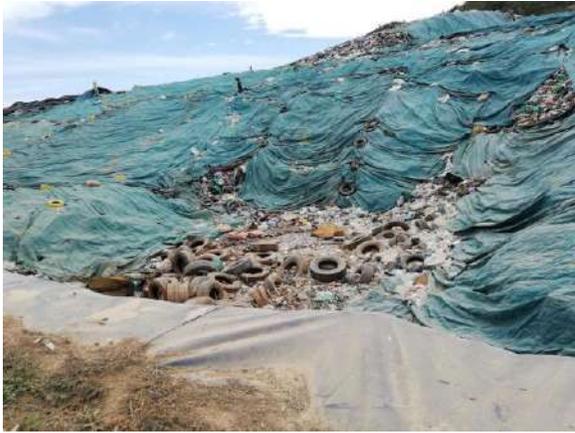
**Fotografía 7.** Celda de emergencia

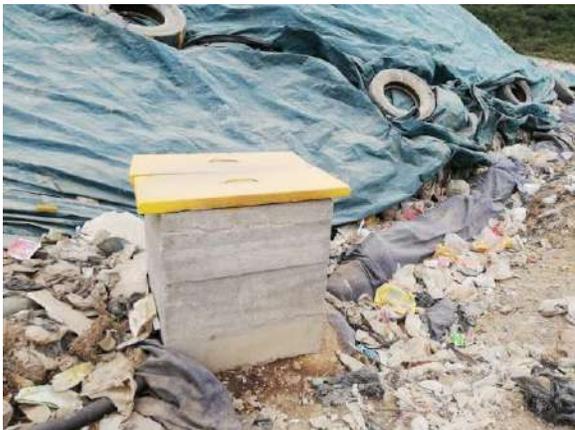
Se verifica que en el perímetro del vaso D1 ya se encuentra instalado el filtro para la canalización de los lixiviados, además se observa una cantidad considerable de residuos sólidos descubiertos aproximadamente 400 m<sup>2</sup>. Se evidencia la normal operación en el vaso y se observa la disposición realizada por un vehículo compactador proveniente del Municipio de San Luis, con placa SMR 388.

**Fotografía 9.** Caja recepción de lixiviados vaso D1

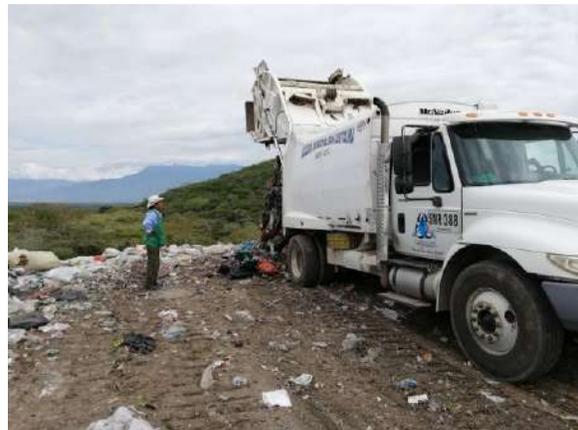
**Fotografía 10.** Disposición vehículo San Luis

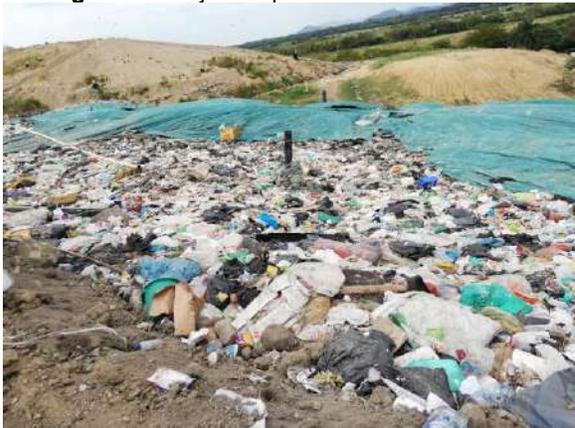
**Fotografía 11** residuos descubiertos

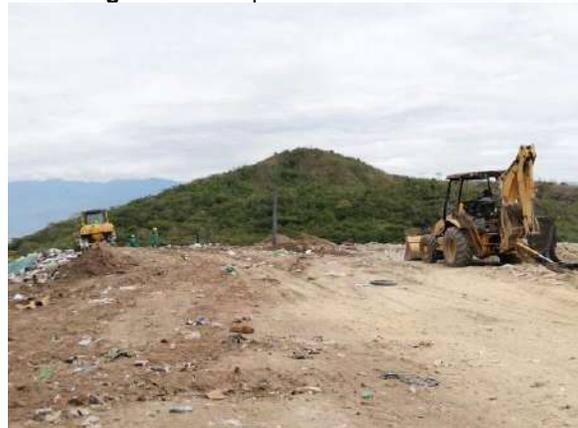
Posteriormente se observa que para la operación del relleno se encuentran en funcionamiento un bulldozer y la retroexcavadora 320 y excavadora 416.

**Fotografía 12.** Maquinaria en funcionamiento

- Realizar mantenimiento a la maquinaria dispuesta en el relleno sanitario que no se encuentra en funcionamiento, para la adecuada operación del relleno sanitario Parque Industrial de Residuos Sólidos "PIRS".
- Canalizar adecuadamente la totalidad de los lixiviados a la Planta de Tratamiento de Aguas Residuales y eliminar la filtración de los mismos al canal de aguas lluvias, para evitar afectaciones a la fuente hídrica.
- Realizar labores de limpieza en la quebrada Adobes, eliminar los residuos que están actualmente generando estancamientos en la fuente hídrica, con el fin de mejorar las condiciones de la misma.

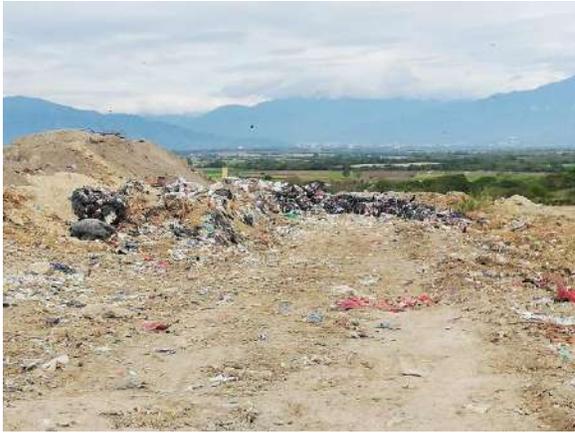
En el área de disposición de los residuos biosanitarios entregados por la empresa Proyectos Ambientales, se observa que estos han recibido un tratamiento previo con autoclave para posteriormente disponer los residuos en el relleno sanitario, se evidencian aves de carroña en esta área.

**Fotografía 13** Aves de carroña

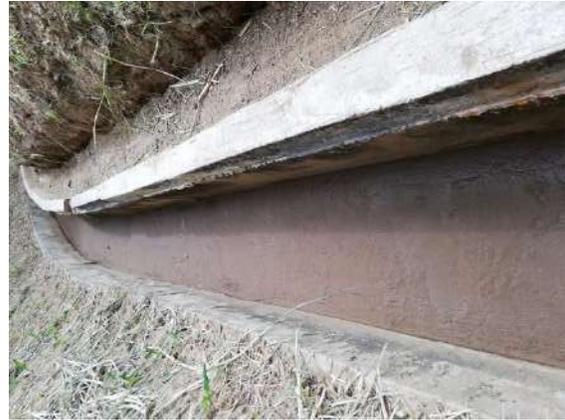
Al realizar el recorrido por el canal 24 de aguas lluvias se observa que estos se encuentran limpios, sin embargo, en algunos puntos existen trazas de lixiviados. Se observa que han realizado actividades de rocería en el área.

**Fotografía 14** Canal de lixiviados

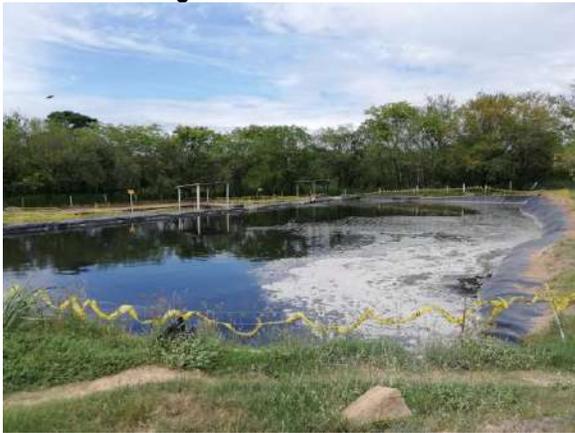
Se inicia el recorrido en las tres lagunas de lixiviados observándose en normal operación y con niveles más bajos de los presentados en las visitas anteriores, esto debido a que se encuentran realizando recirculación en el vaso de disposición final D1. Al verificar el terreno aledaño, no se observan trazas de lixiviados.

**Fotografía 15** Lagunas de oxidación

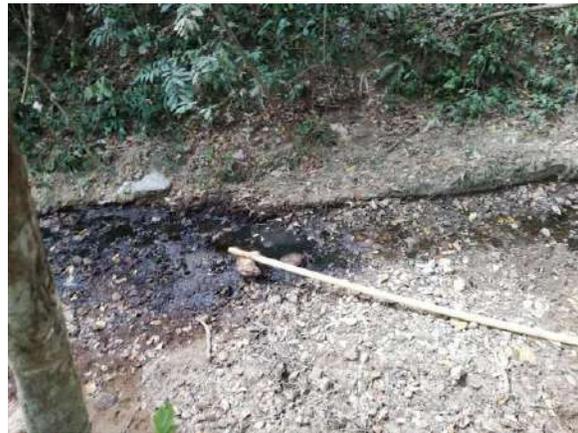
Posteriormente al realizar verificación del efluente de la Planta de Tratamiento, no se evidencia vertimiento, debido a que se encuentra en funcionamiento el tratamiento terciario. Se observa que la quebrada aguas abajo del vertimiento, presenta condiciones desfavorables, coloración oscura y olores ofensivos. Además de lo anterior se encuentra en varios puntos de la fuente hídrica, represamientos causados por material vegetal, sin embargo, el facilitador nos indica que debido al difícil acceso al terreno no ha sido posible remover estos residuos, y que incluso al intentar hacerlo, un operario se resbaló y cayó al río, lo cual puede ser perjudicial por las condiciones de la fuente hídrica. Finalmente, en la Planta de Tratamiento de Lixiviados se observa que actualmente se encuentran haciendo pruebas de jarras y pruebas en planta, para determinar la dosis óptima con diferentes floculantes, con el fin de mejorar la eficiencia de la planta.

**Fotografía 16** Quebrada Adobes

- Existe una afectación en la quebrada adobes aguas Abajo del vertimiento, pues se evidencia color oscuro y se perciben olores ofensivos en la zona.
- No existe una canalización adecuada de los lixiviados y debido a las lluvias presentadas en los últimos días se evidencia trazas de los mismos sin tratamiento por los canales de aguas lluvias, los cuales son arrastrados hacia la fuente hídrica generando una afectación ambiental.

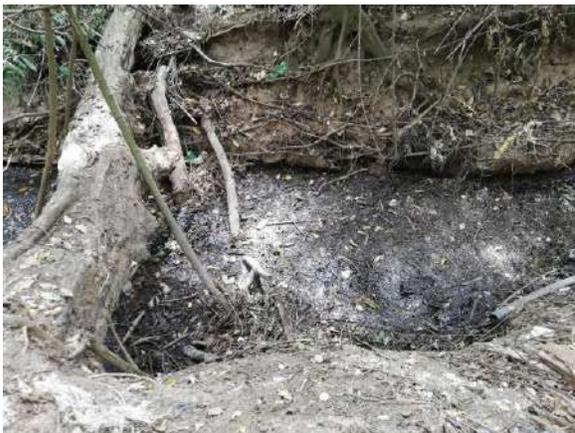
**Fotografía 17** Estancamientos en la quebrada

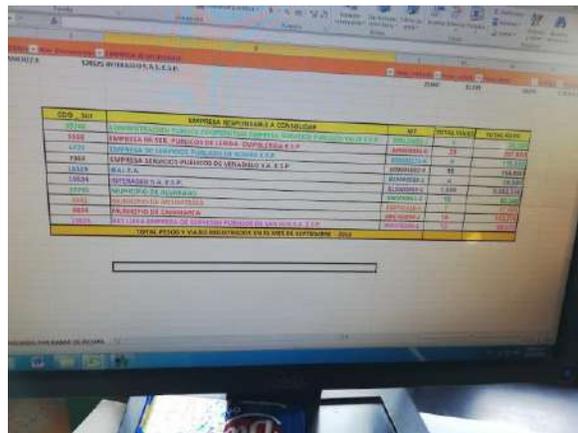
**Fotografía 18** Residuos dispuestos a la fecha
