Versión: 02	
	FORMATO: SEGUIMIENTO A LAS ACTIVIDADES DEL PGIRS	Fecha: 2018/07/30	
		Página: 1 de 1

**PLAN DE GESTIÓN INTEGRAL DE RESIDUOS SÓLIDOS
SEGUIMIENTO A LAS ACTIVIDADES REALIZADAS POR EL PRESTADOR DEL SERVICIO**

FECHA: 30/11/2019 HORA: 10:00 AM LUGAR: PLAZA DE MERCADO BARRIO EL JARDIN

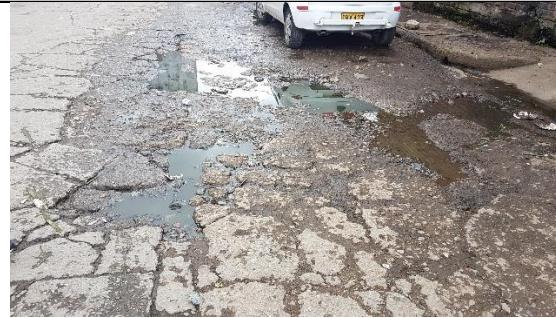
VIA DE ACCESO AL CHUTE

Se observa vía de acceso con desgaste y agrietamiento en su estructura, presenta aguas residuales empozadas producto del lavado del chute.

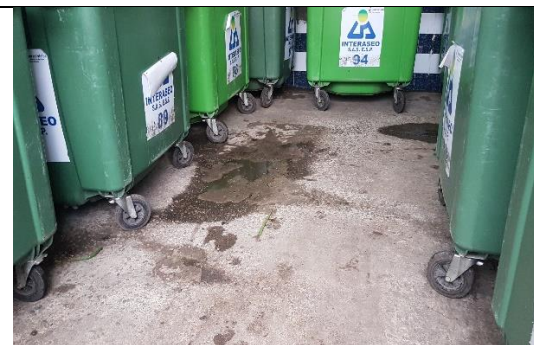
ESTADO DE LOS PISOS

Se observa que los pisos son en cemento, presentando desnivel y desgaste.

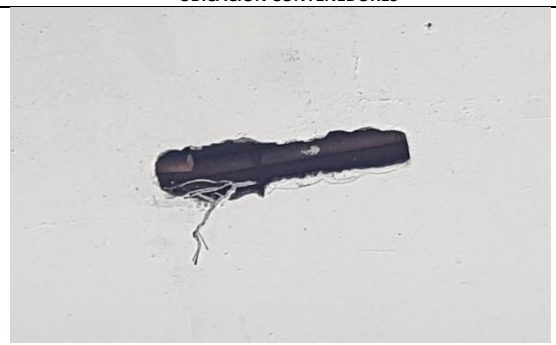
INSTALACIONES ELÉCTRICAS

El chute cuenta con puntos de energía sin cables ni luminarias. Al igual que punto hidráulico para captar el agua con la que se realiza las actividades de limpieza.

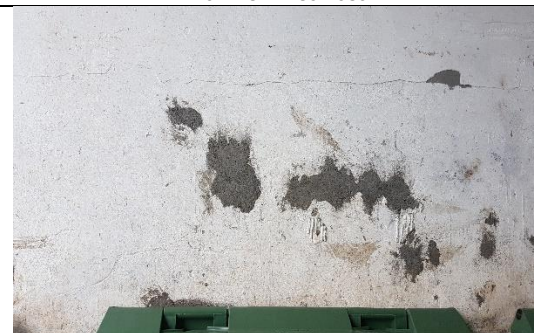
ESTADO DE PAREDES

Las paredes del chute se observan sin revestimiento, lo que permite la proliferación de hongos.
