**PLAN DE GESTIÓN INTEGRAL DE RESIDUOS SÓLIDOS
SEGUIMIENTO A LAS ACTIVIDADES REALIZADAS POR EL PRESTADOR DEL SERVICIO**

FECHA: 30/09/2019 HORA: 11:10 AM LUGAR: PLAZA DE MERCADO BARRIO EL SALADO

Plazas de mercado
Nombre de Plaza
<u>PLAZA DE MERCADO BARRIO EL SALADO</u>
Estado Chut basuras
REGULAR
Estado Caja estacionaria
No hay caja

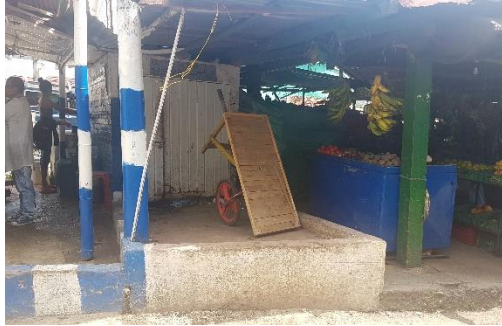
CHUTE PLAZA 1

Se evidencia vía de acceso al chute en buenas condiciones, con puertas cerradas y en buenas condiciones.

Dadas las condiciones encontradas durante la visita, se recomienda la urgente adecuación de la estructura del chute, para evitar la proliferación de virus y bacterias en la comunidad comercial y visitantes de la plaza de mercado.

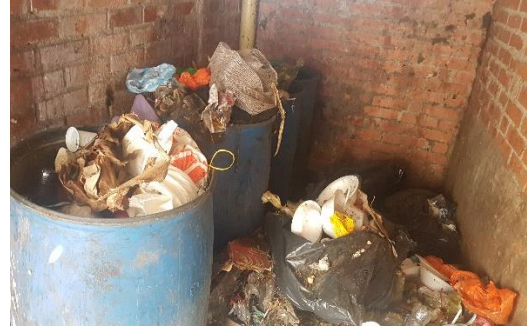
DISPOSICIÓN DE RESIDUOS

Al interior del chute se aprecia la disposición de residuos de todo tipo en cuatro canecas plásticas, con cantidad considerable de residuos dispersos alrededor.

Con presencia de olores ofensivos, y moscas. Al momento de la visita el área no presenta signos de limpieza y desinfección.

A través de la mesa técnica de plazas de mercado se continuará con acciones de educación en separación en la fuente a los comerciantes de la plaza para que asuman la responsabilidad que como generadores tienen en realizar depósito de residuos separados.

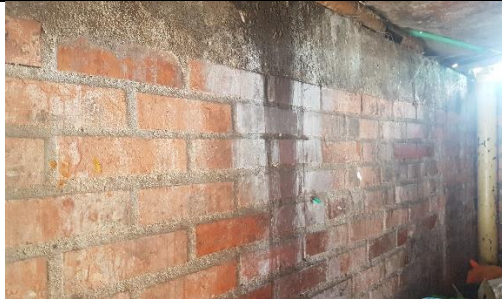
ESTADO DE PAREDES

No existe ningún tipo de mantenimiento estructural en este chute, ya que persisten paredes sin revestimiento alguno, en ladrillo desnudo permitiendo acumulación de hongos y microorganismos.

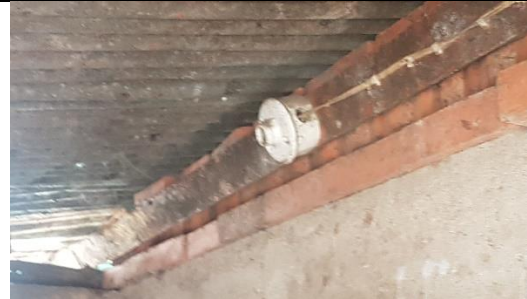
PUNTO ELECTRICO

Se observa instalaciones eléctricas sin funcionamiento por falta de luminaria.

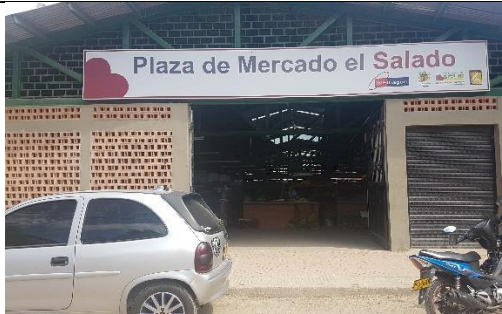
PLAZA 2

Instalaciones Nueva Plaza El Salado

Vía de acceso en condiciones regulares ya que esta sin ningún tipo pavimento.

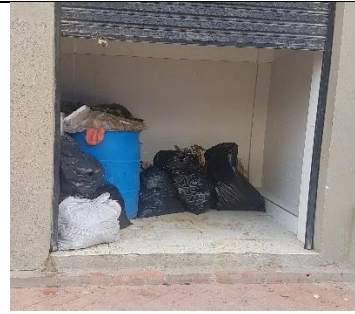
CHUTE

Se observa Chute con puertas cerradas, las cuales son abiertas por el vigilante de la plaza.

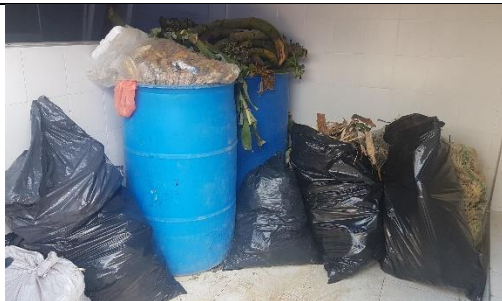
DISPOSICIÓN DE RESIDUOS

Al interior se puede observar la ubicación de dos canecas para disposición de residuos. Al igual de bolsas plásticas con residuos alrededor.

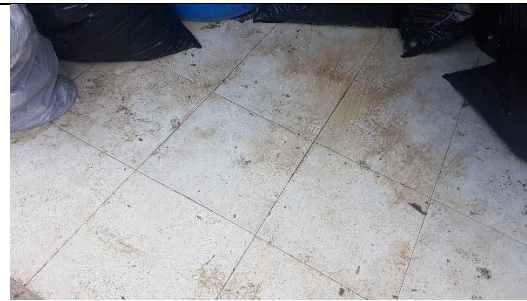
ESTADO DE PISOS

Las paredes están recubiertas con cerámicas en buenas condiciones. Los Pisos son en cerámica en buenas condiciones, pero al momento de la visita se observa falta de aseo.
