**PLAN DE GESTIÓN INTEGRAL DE RESIDUOS SÓLIDOS
SEGUIMIENTO A LAS ACTIVIDADES REALIZADAS POR EL PRESTADOR DEL SERVICIO**

FECHA: 31/10/2019 HORA: 11:15 AM LUGAR: PLAZA DE MERCADO BARRIO EL SALADO

Plazas de mercado
Nombre de Plaza
<u>PLAZA DE MERCADO BARRIO EL SALADO</u>
Estado Chut basuras
REGULAR
Estado Caja estacionaria
No hay caja

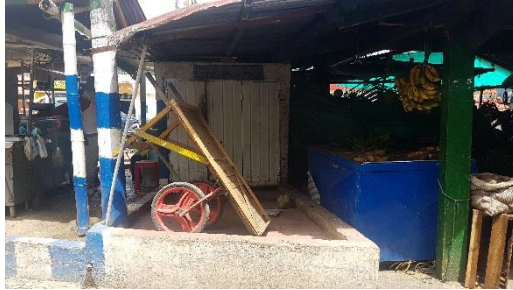
CHUTE PLAZA 1

Se evidencia vía de acceso al chute en buenas condiciones. Al inicio del seguimiento se observa chute con puertas cerradas.

Al interior del chute se observa la disposición de residuos en cuatro canecas plásticas, como gran cantidad de residuos alrededor de las mismas.

El chute no cuenta con un sistema de ventilación adecuado, lo que permite que se presente olores ofensivos, y moscasen el área.

Se observan paredes sin revestimiento y en ladrillo desnudo lo que permite la acumulación de hongos y microorganismos.

Dadas las condiciones encontradas durante la visita, se recomienda la urgente adecuación de la estructura del chute de la plaza antigua, para evitar la proliferación de virus y bacterias en la comunidad comercial y visitantes de la plaza de mercado.

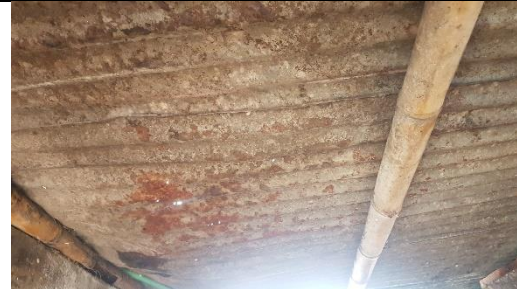
ESTADO DE TECHOS

Se aprecian instalaciones eléctricas sin funcionamiento por falta de luminaria. La cubierta o techo es en material de zinc, a baja altura con desgaste y oxido.

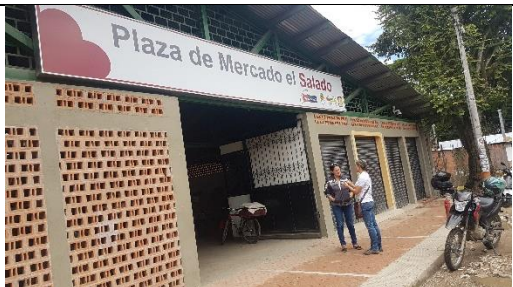
PLAZA 2

Instalaciones Nueva Plaza El Salado

Vía de acceso en condiciones regulares ya que esta sin ningún tipo pavimento.

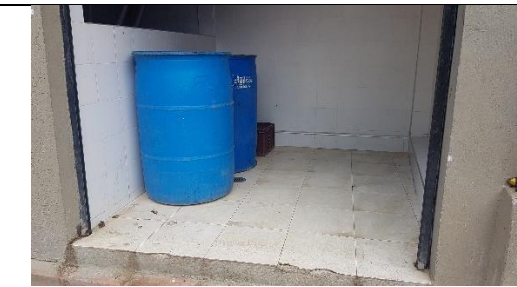
CHUTE

Se observa Chute con puertas cerradas, las cuales son abiertas por el vigilante de la plaza.

El estado de las paredes es bueno ya que están recubiertas con cerámicas. Los Pisos son en cerámica en buenas condiciones.

El chute cuenta con punto de iluminación en buenas condiciones. El área no cuenta con punto hidráulico.

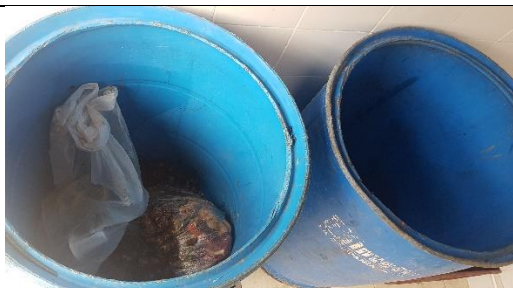
DISPOSICIÓN DE RESIDUOS

Al interior del chute se observa la ubicación de dos canecas para disposición de residuos.
