**PLAN DE GESTIÓN INTEGRAL DE RESIDUOS SÓLIDOS
SEGUIMIENTO A LAS ACTIVIDADES REALIZADAS POR EL PRESTADOR DEL SERVICIO**

FECHA: 30/11/2019 HORA: 10:30 AM LUGAR: PLAZA DE MERCADO BARRIO EL SALADO

Plazas de mercado
Nombre de Plaza
<u>PLAZA DE MERCADO BARRIO EL SALADO</u>
Estado Chut basuras
REGULAR
Estado Caja estacionaria
No hay caja

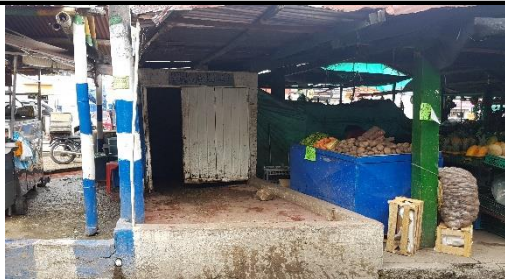
CHUTE PLAZA 1

Al inicio del seguimiento se observa vía de acceso en regulares condiciones con orificio en frente del chute. El chute presenta puertas cerradas.

El chute no cuenta con un sistema de ventilación adecuado, lo que permite que se presenten olores ofensivos, gases y moscas en el chute.

Las paredes no cuentan con revestimiento, están en ladrillo desnudo lo que permite la acumulación de hongos y microorganismos.

Se observa que el techo es muy bajo, y está en regulares condiciones.

Dadas las condiciones encontradas durante la visita, se recomienda la urgente adecuación de la estructura del chute de la plaza antigua, para evitar la proliferación de virus y bacterias en la comunidad comercial y visitantes de la plaza de mercado.

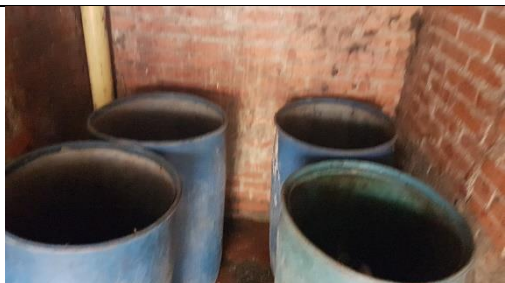
DISPOSICIÓN DE RESIDUOS

Al interior del chute se puede evidenciar cuatro canecas plásticas, en las que se disponen los residuos.

Es importante continuar con las acciones de educación en separación en la fuente a los comerciantes de la plaza para que asuman la responsabilidad que como generadores tienen en realizar depósito de residuos separados.
