**PLAN DE GESTIÓN INTEGRAL DE RESIDUOS SÓLIDOS  
SEGUIMIENTO A LAS ACTIVIDADES REALIZADAS POR EL PRESTADOR DEL SERVICIO**

FECHA: 30/11/2019 HORA: 10:30 AM LUGAR: PLAZA DE MERCADO BARRIO EL SALADO

### Instalaciones Nueva Plaza El Salado

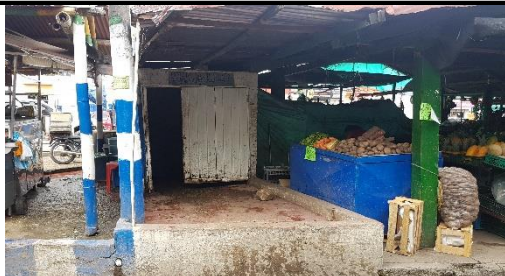
CHUTE PLAZA 1

Al inicio del seguimiento se observa vía de acceso en regulares condiciones con orificio en frente del chute. El chute presenta puertas cerradas.

Al interior del chute se puede evidenciar cuatro canecas plásticas, en las que se disponen los residuos.

El chute no cuenta con un sistema de ventilación adecuado, lo que permite que se presenten olores ofensivos, gases y moscas en el chute.

Al momento de la visita el área no ha sido objeto de limpieza y desinfección.

Dadas las condiciones encontradas durante la visita, se recomienda la urgente adecuación de la estructura del chute de la plaza antigua, para evitar la proliferación de virus y bacterias en la comunidad comercial y visitantes de la plaza de mercado.

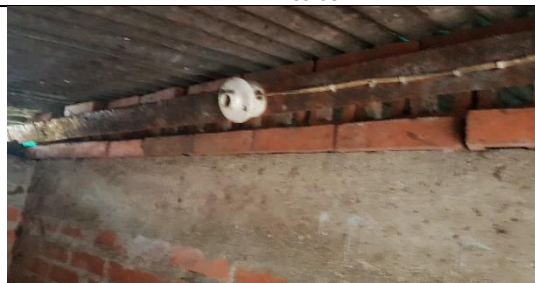
CONEXIONES ELECTRICAS

Las instalaciones eléctricas no están en funcionamiento por falta de luminarias.

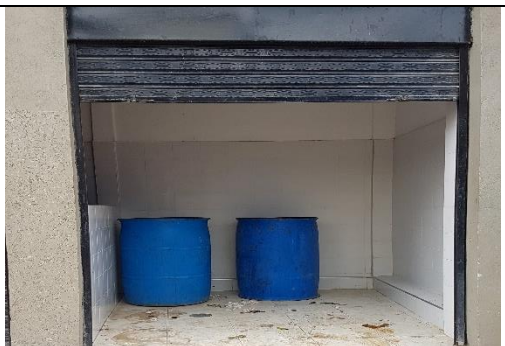
CHUTE PLAZA 2

El Chute al momento de la visita se encuentra con puertas cerradas, las cuales son abiertas por el vigilante de la plaza.

Al interior del chute se puede apreciar dos canecas para la disposición de residuos.

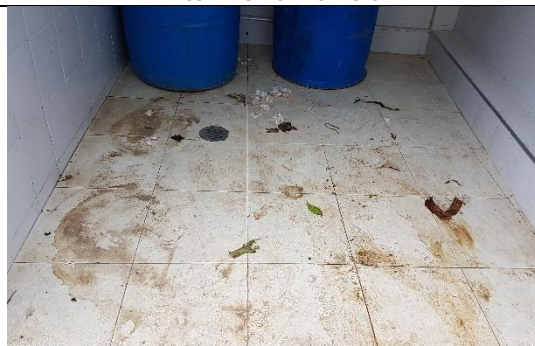
ESTADO DE PISOS

Se aprecian pisos en cemento con desgaste, e irregularidad.

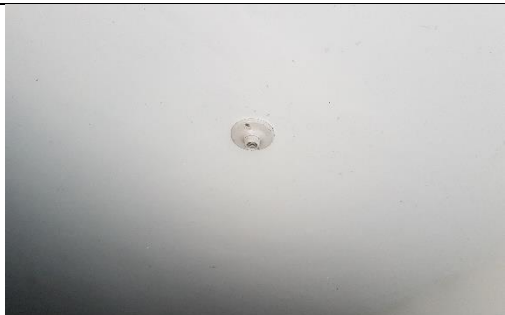
CONEXIONES ELÉCTRICAS

El chute cuenta con punto de iluminación en buenas condiciones. El área no cuenta con punto hidráulico.

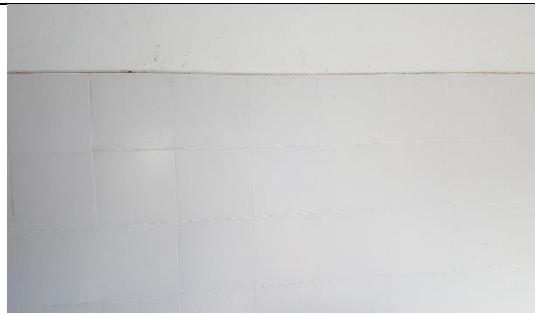
ESTADO DE LAS PAREDES

Las paredes no cuentan con revestimiento, están en ladrillo desnudo lo que permite la acumulación de hongos y microorganismos.
