**PLAN DE GESTIÓN INTEGRAL DE RESIDUOS SÓLIDOS
SEGUIMIENTO A LAS ACTIVIDADES REALIZADAS POR EL PRESTADOR DEL SERVICIO**

FECHA: 31/10/2019 HORA: 8:40 AM LUGAR: PLAZA DE MERCADO CLL 21

Plazas de mercado
Nombre de Plaza
<u>PLAZA DE MERCADO CLL 21</u>
Estado Chut basuras
<u>BUENO</u>
Estado Caja estacionaria
<u>BUENO</u>

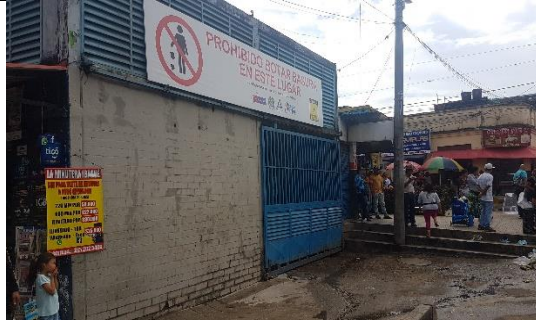
ENTRADA CHUTE

La puerta de acceso está en buenas condiciones de estructura y color. El acceso al chute es restringido, solo lo hace el personal de Infibagué.

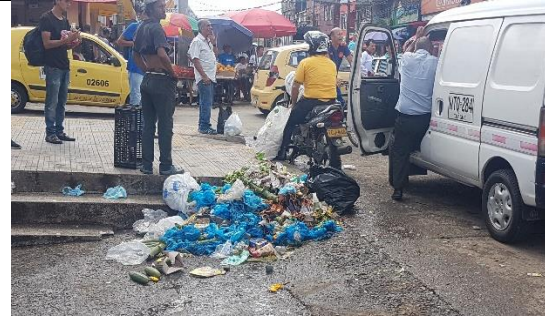
Se evidencia vía de acceso en buenas condiciones. Disposición inadecuada de residuos a 3 mts de la puerta del chute, los cuales pertenecen a bodegas externas de la plaza de mercado.

DISPOSICION INADECUADA DE RESIDUOS FUERA DEL CHUTE

Es importante dar continuidad al proceso de educación a los funcionarios y adjudicatarios de las plazas de mercado en temáticas de separación en la fuente y presentación de residuos, para que asuman la responsabilidad que como generadores y administradores de la plaza se tiene.

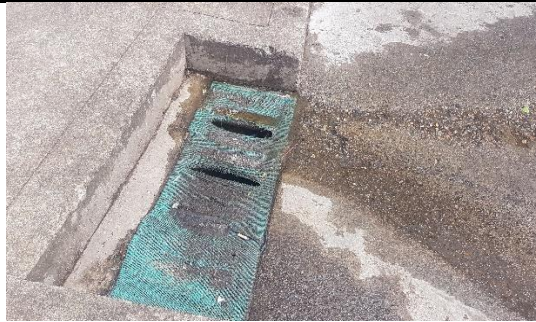
Se puede observar rejilla externa con recubrimiento en polisombra con dos orificios lo que puede permitir el ingreso de residuos al desagüe del alcantarillado.

REJILLA CAJA EXTERNA

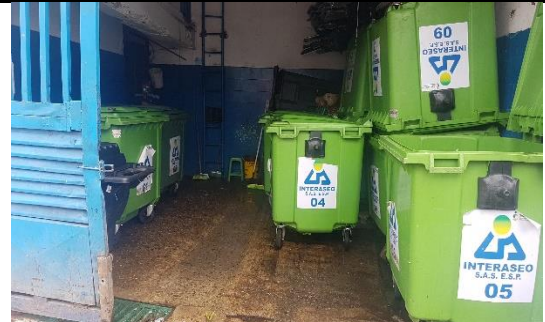
Al interior del chute se observa ubicación de 12 contenedores, de estos en el momento de la visita se utilizan 5 de forma diaria. Los residuos dispuestos allí se observan embolsados y depositados por el personal de Infibagué.

UBICACIÓN DE CONTENEDORES

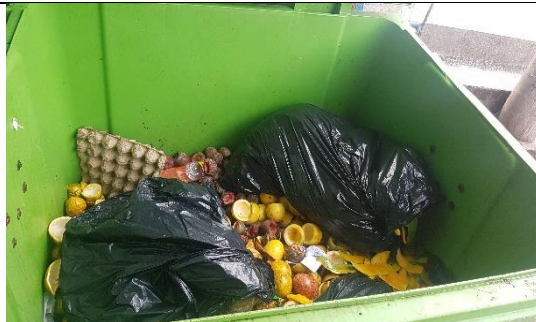
RESIDUOS DISPUESTOS EN CONTENEDOR

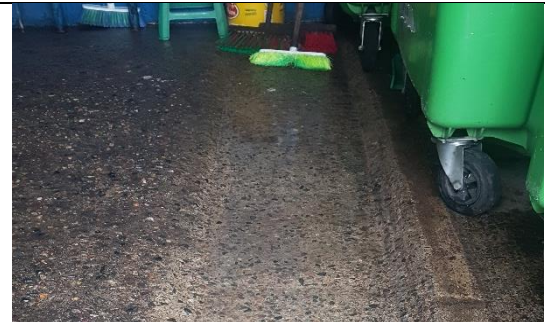
Se observan pisos en cemento, limpios e higienizados pero con desgaste y desnivel.

ESTADO DE PISOS

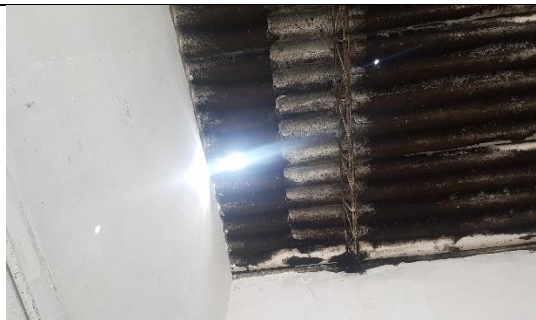
La cubierta o tejado sigue presentando ruptura, permitiendo el ingreso de aguas lluvias.

ESTADO DE CUBIERTA O TEJADO

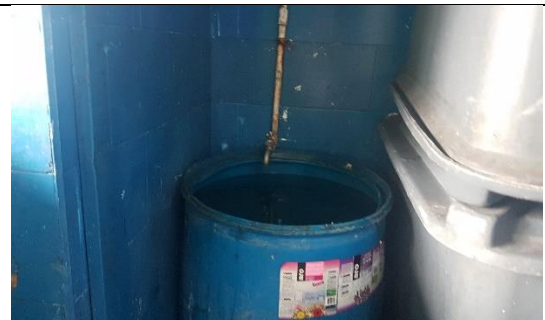
Existe punto hidráulico con llave para obtener agua para lavado del área con dos canecas.

PUNTO HIDRAULICO PARA SUMINISTRO DE AGUA
