**PLAN DE GESTIÓN INTEGRAL DE RESIDUOS SÓLIDOS
SEGUIMIENTO A LAS ACTIVIDADES REALIZADAS POR EL PRESTADOR DEL SERVICIO**

FECHA: 13/12/2019 HORA: 10:30 AM LUGAR: PLAZA DE MERCADO CLL 28

Plazas de mercado
Nombre de Plaza
<u>PLAZA DE MERCADO CLL 28</u>
Estado Chut basuras
<u>BUENO</u>
Estado Caja estacionaria
<u>BUENO</u>

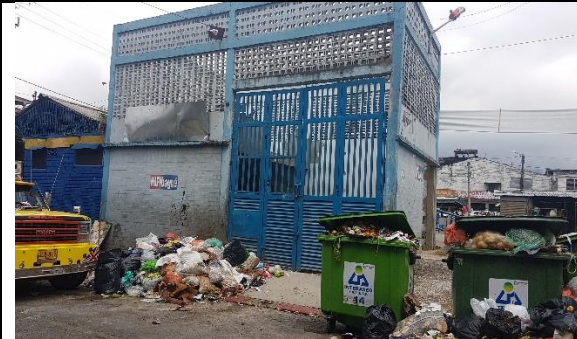
Al inicio del seguimiento se observa chute con puertas cerradas, gran disposición de residuos dispuestos de forma inadecuada a las afueras, además de ubicación de contenedores.

FACHADA CHUTE

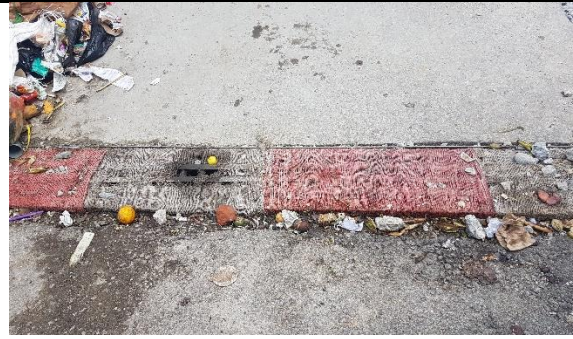
El canal exterior para recolección de aguas negras se observa con rejilla y recubrimiento en polisombra, la cual requiere de cambio por presentar fisuras que permiten el ingreso de escombros, arenas y demás residuos que pueden obstruir el alcantarillado.

REJILLA EXTERIOR

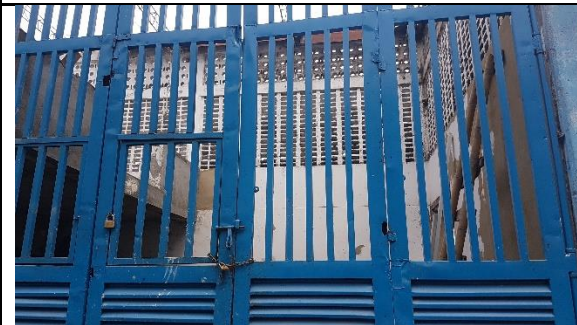
PUERTA DE INGRESO

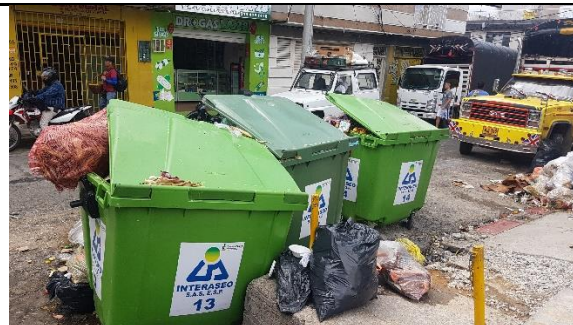
A las afueras del chute se encuentran tres contenedores llenos a su capacidad máxima y al interior de la zona de descargue de pescado se observan tres contenedores más.

CONTENEDORES DISPUESTOS EN EL EXTERIOR

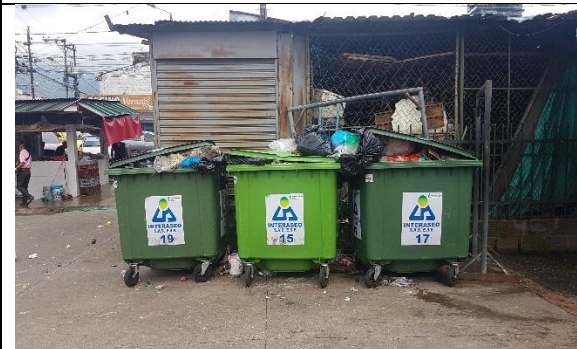
CONTENEDORES DISPUESTOS AL INTERIOR

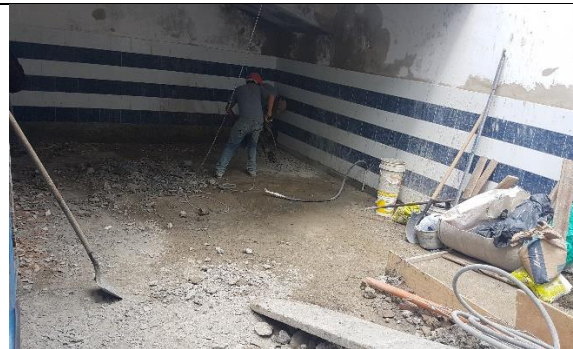
Se observa que el chute se encuentra en obra debido a la intervención que Infibagué está realizando para el mejoramiento.

INTERVENCIÓN CHUTE

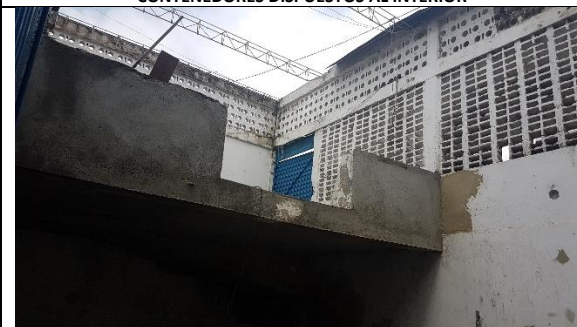
AVANCE DE OBRAS INTERIOR CHUTE

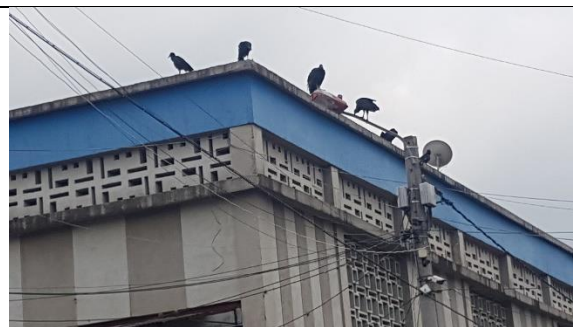
Se observa presencia de aves de carroña en la parte alta de la plaza.

AVES DE CARROÑA EN LA PARTE ALTA DE LA PLAZA
