**COMUNICACIÓN  
ACTO ADMINISTRATIVO**

**Referencia:** Expediente: LAV0084-00-2015

**Asunto:** Comunicación Auto No. 1360 del 27 de marzo de 2019

**“Por el cual se efectúa seguimiento y control ambiental”**

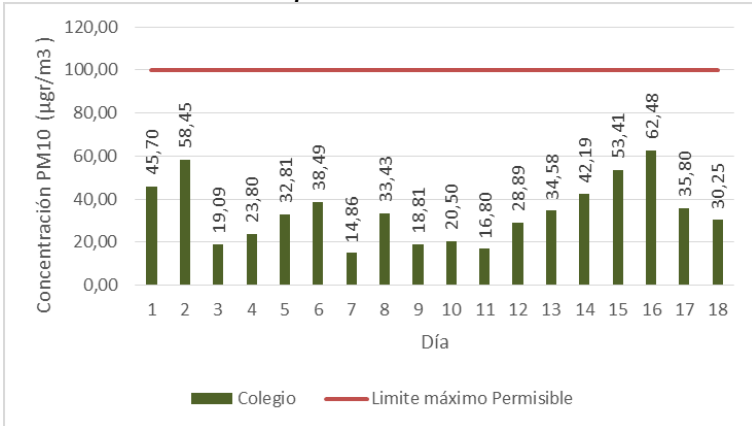
COMPONENTE	CONSIDERACIONES
	<p data-bbox="459 276 984 309">- Estación Colegio – Colegio Gimnasio Campestre</p> <p data-bbox="459 341 1349 431">Como se puede observar en la Gráfica 9, todas las muestras de la estación localizada en el Colegio Gimnasio Campestre se encuentran en completo cumplimiento del límite máximo establecido en 100 µg/m3.</p> <p data-bbox="459 431 1390 493">La concentración promedio para las 18 muestras fue de 33.91 µg/m3, con un mínimo de 14.86 en el día 7 y un máximo de 62.48 µg/m3 en el día 16.</p> <p data-bbox="459 525 1073 558"><b>Gráfica 9 Concentraciones de PM10 para la estación Cruce</b></p>

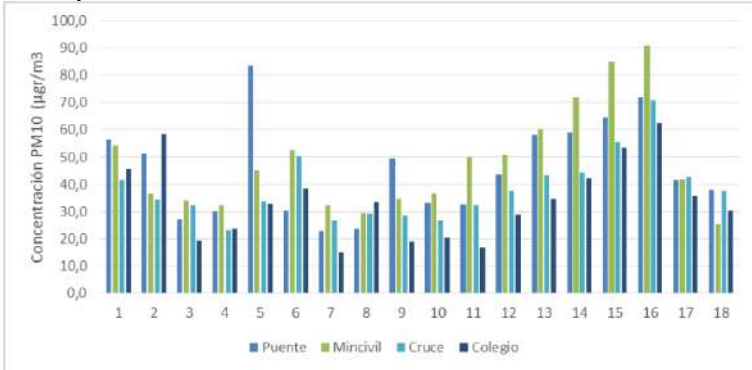
<p data-bbox="459 1011 992 1044"><b>Relación entre los puntos de monitoreo para PM10</b></p> <p data-bbox="459 1076 1390 1191">Como se puede observar en Gráfica 10 la estación denominada Cruce, presenta como tendencia los valores más bajos en comparación con las otras estaciones; por el contrario, la estación Mincivil presenta 11 días con las concentraciones máximas diarias con respecto a las otras estaciones.</p> <p data-bbox="459 1228 922 1260"><b>Gráfica 10 Comparación de niveles de PM10</b></p>

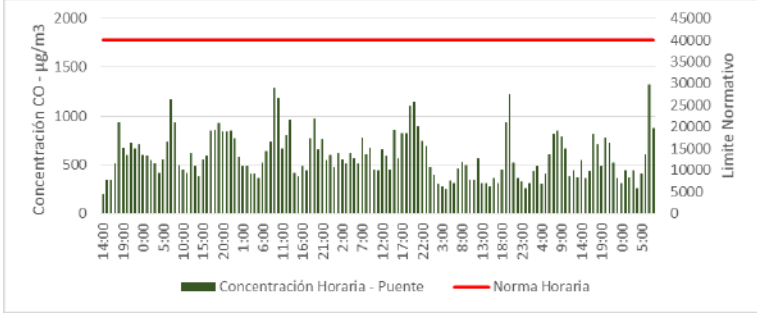
COMPONENTE	CONSIDERACIONES
	<p>A continuación, se presentan los resultados gráficos con las respectivas comparaciones normativas para tiempos de exposición de 1 hora y 8 horas.</p> <p>- Estación Puente – Restaurante el Rancho de Juancho</p> <p><b>Gráfica 11 Concentraciones horarias de CO - Puente</b></p>

<p>En la estación de monitoreo para CO instalada en la estación “puente” en el Restaurante el Rancho de Juancho se recolectaron un total de 139 datos horarios, apartir de los cuales fueron posible calcular 132 datos de media móvil octohoraria. El valor máximo de concentración horaria fue de 1316.75 µg/m<sup>3</sup> reportada el 28 de marzo a las 7:00 am y para 8-horas fue de 868.77 µg/m<sup>3</sup>.</p> <p><b>Gráfica 12 Concentraciones octohorarias de CO – Puente</b></p>

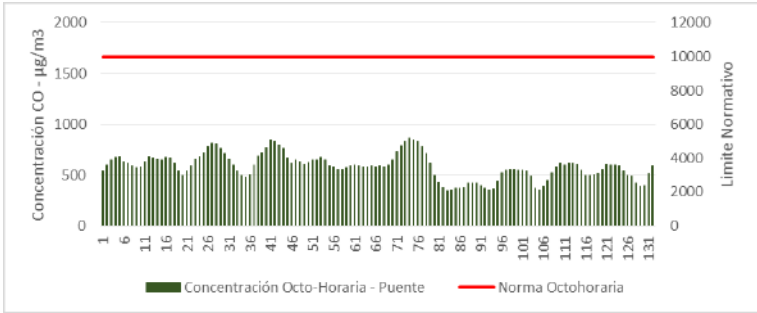
<p>En la estación denominada Puente, se presenta pleno cumplimiento normativo, esto debido a que no se presenta ninguna excedencia de los dos límites normativos promulgados por el Ministerio de Ambiente y Desarrollo Sostenible mediante la Resolución 610 de 2010 de 40000 y 10000 µg/m<sup>3</sup> para 1 y 8 horas respectivamente.</p> <p>- Estación Cruce – Vivienda en cruce entre calle 26B y Variante</p> <p>En la estación cruce se recolectaron un total de 142 datos horarios y 135 octohorarios, con un máximo horario de 801.4 µg/m<sup>3</sup> el 29 de marzo a las 9:00 y un máximo octohorario de 536.65 µg/m<sup>3</sup>.</p> <p>Como se puede observar en las siguientes gráficas, En la estación denominada El Cruce, se presenta pleno cumplimiento normativo, esto debido a que todos los datos se encuentran por debajo de los dos límites normativos promulgados por el Ministerio de Ambiente y Desarrollo Sostenible mediante la Resolución 610 de 2010 de 40000 y 10000 µg/m<sup>3</sup> para 1 y 8 horas respectivamente</p> <p><b>Gráfica 13 Concentraciones horarias de CO – Cruce</b></p>

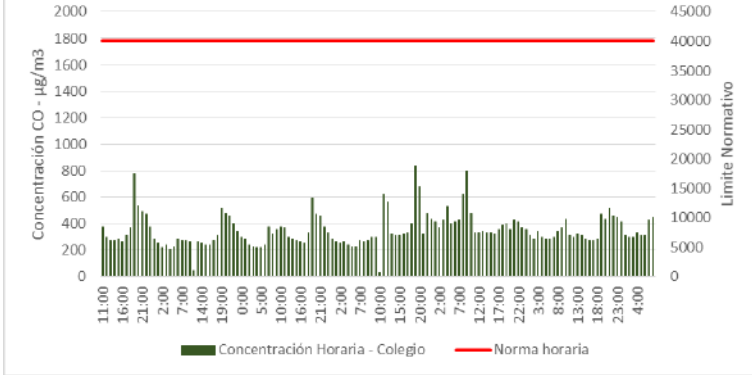
<p data-bbox="464 1106 980 1136">- Estación Colegio – Colegio Gimnasio Campestre</p>
	<p data-bbox="464 1173 1382 1258">En la estación instalada en el predio del Colegio Gimnasio Campestre se recolectaron en total 140 datos horarios, de los cuales fueron validos solamente 139 y 134 para media móvil de 8 horas.</p>
	<p data-bbox="464 1298 976 1328"><b>Gráfica 15 Concentración horaria de CO - Colegio</b></p>

<p data-bbox="464 1739 1382 1859">La concentración de CO máxima fue reportada el 07 de abril de 2017 a las 7:00 pm en 835.74 µg/m<sup>3</sup> y la máxima octohoraria se encontró en 510.89 µg/m<sup>3</sup>, a partir de lo cual se puede concluir que en la estación denominada Colegio, se presenta pleno cumplimiento normativo para 1 y 8 horas respectivamente.</p> <p data-bbox="464 1888 1024 1918"><b>Gráfica 16 Concentración Octohoraria de CO - Colegio</b></p>

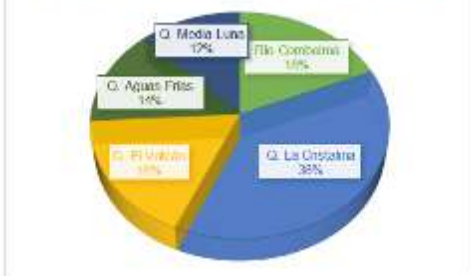
<p data-bbox="675 600 1195 618">NR: No Registro - R: Residente - LN: Endémica - LC: Preocupación menor - VU: Vulnerable</p> <p data-bbox="862 618 1003 645">Fuente: ICA 3</p> <p data-bbox="477 675 1390 770">De acuerdo con lo anterior, se reportó que en la quebrada Cristalina se halló el mayor número de individuos con un 38%, destacándose la familia Craugastoridae con las especies <i>Pristimantis taeniatus</i> y <i>Pristimantis gaigei</i>, por su alta ocurrencia:</p> <p data-bbox="712 794 1154 812">Gráfico 6. Abundancia relativa de anfibios en cada uno de los puntos de muestreo.</p>

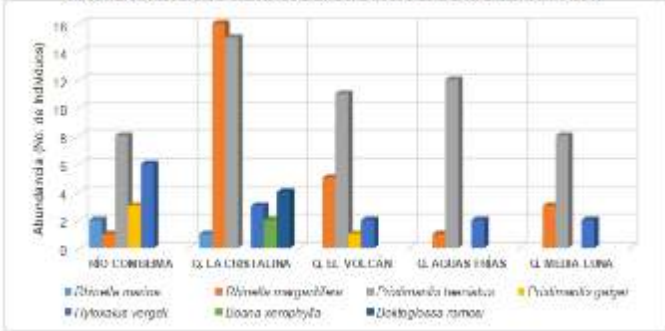
<p data-bbox="862 1098 1003 1126">Fuente: ICA 3</p> <p data-bbox="477 1156 1390 1223">Identificándose que la especie más abundante fue <i>Pristimantis taeniatus</i>, seguida por <i>Rhinella margaritifera</i> y por <i>Hyloxalus vergeli</i>, como se presenta en la siguiente figura:</p> <p data-bbox="664 1253 1198 1270">Gráfico 7. Abundancia de especies de anfibios en cada uno de los puntos de muestreo.</p>

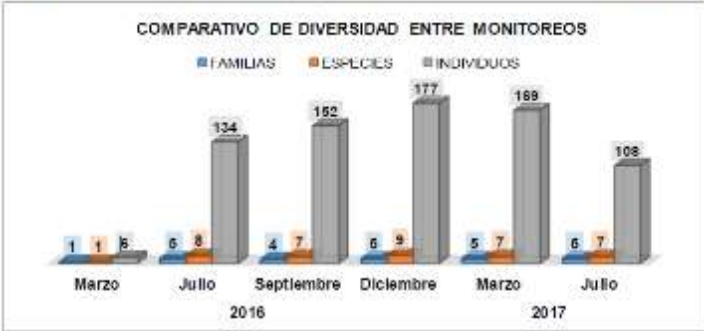
COMPONENTE	CONSIDERACIONES																																																																																																																																																														
	<p data-bbox="597 239 1276 259">Gráfica 8. Variación de número de familias, especies e individuos en los muestreos realizados en Tramo 1</p>

<table border="1" data-bbox="584 259 1284 588"> <caption>COMPARATIVO DE DIVERSIDAD ENTRE MONITOREOS</caption> <thead> <tr> <th>Fecha</th> <th>Familias</th> <th>Especies</th> <th>Individuos</th> </tr> </thead> <tbody> <tr> <td>Marzo 2016</td> <td>1</td> <td>1</td> <td>6</td> </tr> <tr> <td>Julio 2016</td> <td>6</td> <td>8</td> <td>134</td> </tr> <tr> <td>Septiembre 2016</td> <td>4</td> <td>7</td> <td>162</td> </tr> <tr> <td>Diciembre 2016</td> <td>6</td> <td>9</td> <td>177</td> </tr> <tr> <td>Marzo 2017</td> <td>5</td> <td>7</td> <td>169</td> </tr> <tr> <td>Julio 2017</td> <td>6</td> <td>7</td> <td>108</td> </tr> </tbody> </table> <p data-bbox="862 593 1003 618">Fuente: ICA 3</p> <p data-bbox="477 652 1390 775">Por otra parte, se indicó que, de las especies halladas, la especie <i>Hyloxalus vergeli</i> se ubica en la categoría de la UICN “VU” y que la especie <i>Bolitoglossa ramosi</i> es endémica de los bosques andinos de la región central y de la vertiente oriental de la cordillera central, así mismo, la especie <i>Hyloxalus vergeli</i> es endémica de Colombia.</p> <p data-bbox="477 804 1390 897">En cuanto a la diversidad, se reportó que esta es baja para todas las áreas monitoreadas y que, dada la representatividad de los pastos, arbustales y cultivos, las especies halladas son generalistas y presentan tolerancia a alteraciones ambientales.</p> <p data-bbox="477 927 620 956"><b>- Reptiles.</b></p> <p data-bbox="477 986 1390 1079">En lo que respecta a los reptiles se reportó que solamente se hallaron individuos del orden Squamata con siete (7) familias y nueve (9) especies con una abundancia total de 17 individuos, sin hallarse ningún individuo en la quebrada Cristalina.</p>

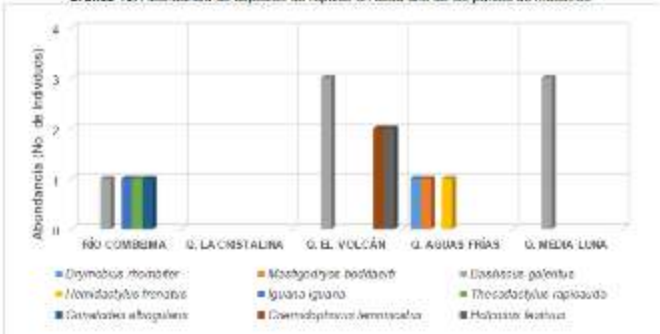
COMPONENTE	CONSIDERACIONES
	<p data-bbox="824 204 1040 239" style="text-align: center;"><b>CONSIDERACIONES</b></p> <div data-bbox="607 244 1263 593"> <p data-bbox="672 244 1198 269">Gráfica 10. Abundancia de especies de reptiles en cada uno de los puntos de muestreo.</p>

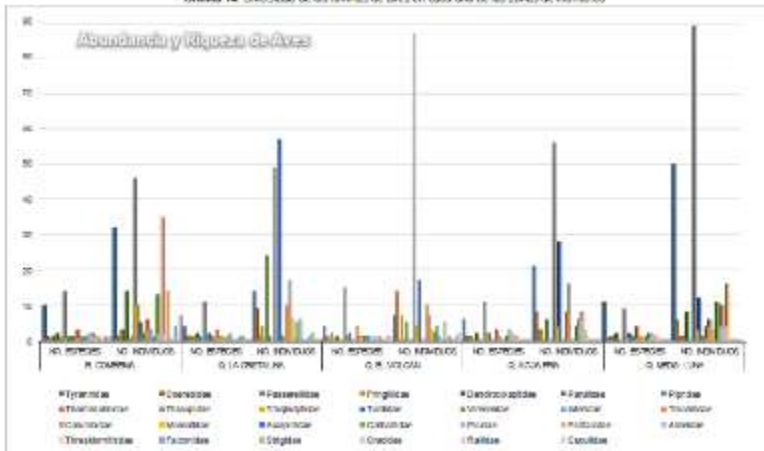
COMPONENTE	CONSIDERACIONES
	<p>que presenta una mayor riqueza con 17 especies, seguida por Tyrannidae con 15 especies y por Trochilidae con nueve (9) especies, como se presenta en la siguiente gráfica:</p>

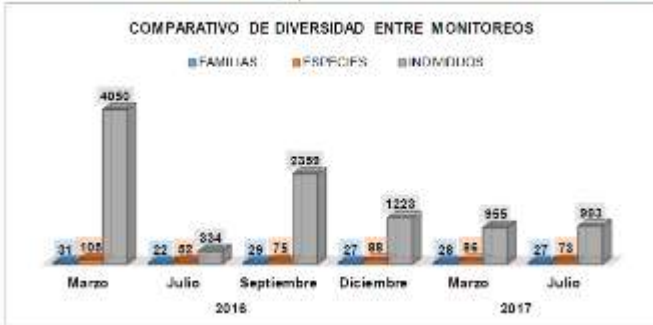
<p style="text-align: center;">Fuente: ICA 3</p> <p>En cuanto a la comparación con los resultados obtenidos de los monitoreos del año 2016, se reportó en el documento presentado que las aves han mostrado grandes fluctuaciones a través de los periodos evaluados, encontrándose la mayor cantidad de individuos en el mes de marzo de 2016 (caracterización previa al inicio de las obras), como se presenta en la siguiente gráfica:</p>

<p style="text-align: center;">Fuente: ICA 3</p> <p>De acuerdo con lo anterior, se informó que transcurridos tres (3) meses a partir del inicio de la obra la avifauna registró un declive tanto en términos de riqueza como de abundancia, para el caso de julio de 2017 se registró una baja abundancia atribuyéndose esto según se informó probablemente a la deforestación de la zona lo que hizo que se viera afectada su permanencia.</p>

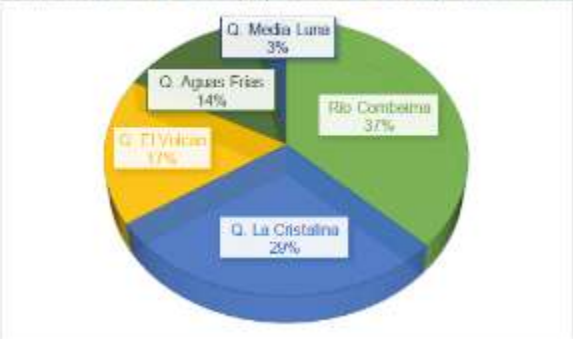
<p>NR: No Registrado - R: Residente - LC: Preocupación menor</p> <p>Fuente: ICA 3</p> <p>Así mismo, se informó que, en términos generales, la especie <i>Carollia perspicillata</i> fue la de mayor distribución en el área de estudio, por otra parte, se informó que en el río Combeima y en la quebrada Cristalina se halló la mayor abundancia de murciélagos, como se presenta en las siguientes graficas:</p> <p>Gráfica 17. Abundancia relativa de quirópteros en cada uno de los puntos de monitoreo.</p>

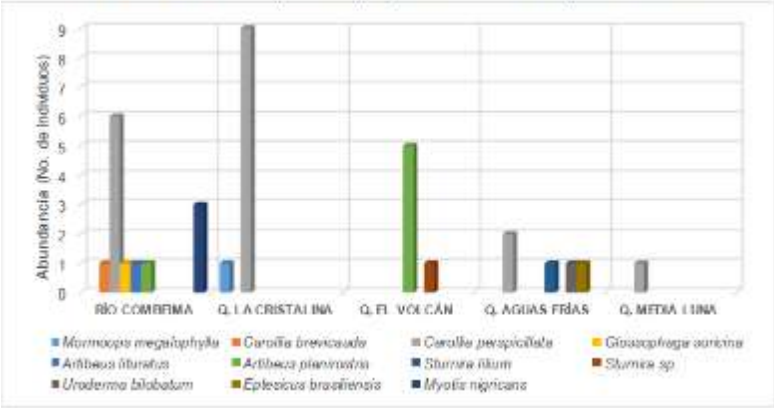
COMPONENTE	CONSIDERACIONES																																																																
	<p data-bbox="609 236 1258 261"><b>Gráfica 18. Abundancia de especies de quirópteros en cada uno de los puntos de muestreo.</b></p>

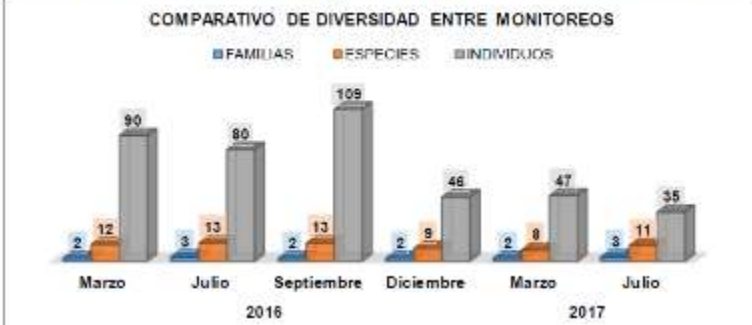
<p data-bbox="868 672 998 697">Fuente: ICA 3</p> <p data-bbox="479 735 1388 884">En cuanto a la comparación de resultados, se reportó que hubo uniformidad en los primeros estudios realizados (marzo – septiembre de 2016), sin embargo, a partir de diciembre de 2016 se registró un temporal declive en la presencia de murciélagos en términos de riqueza y diversidad, sin embargo, posteriormente los monitoreos posteriores reflejaron un grado de estabilidad.</p> <p data-bbox="479 909 1388 971">Así mismo, para este periodo, se informó que no se hallaron especies amenazadas o endémicas.</p> <p data-bbox="568 1009 1299 1034"><b>Gráfica 19. Variación de número de familias, especies e individuos en los muestreos realizados en Tramo 1</b></p>

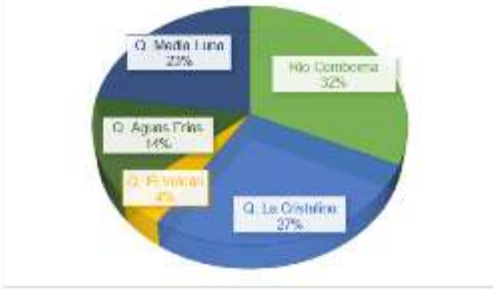
COMPONENTE	CONSIDERACIONES
	<p data-bbox="662 244 1203 261">Gráfica 20. Abundancia relativa de mamíferos terrestres en cada uno de los puntos de monitoreo</p>

<p data-bbox="862 563 1003 593">Fuente: ICA 3</p> <p data-bbox="477 625 1390 807">Como se observó en la gráfica anterior la distribución de los mamíferos terrestres se concentró principalmente en el área circundante al río Combeima, en donde fue reportado el 32% de los individuos registrados durante la caracterización (7 Individuos), los cuales fueron identificados en su gran mayoría como especímenes representantes de <i>Didelphis marsupialis</i>, especie conocida comúnmente como “chucha” quien albergó una población de seis (6) individuos en esta zona.</p> <p data-bbox="656 842 1211 859">Gráfica 21. Abundancia de especies de mamíferos terrestres en cada uno de los puntos de muestreo.</p>

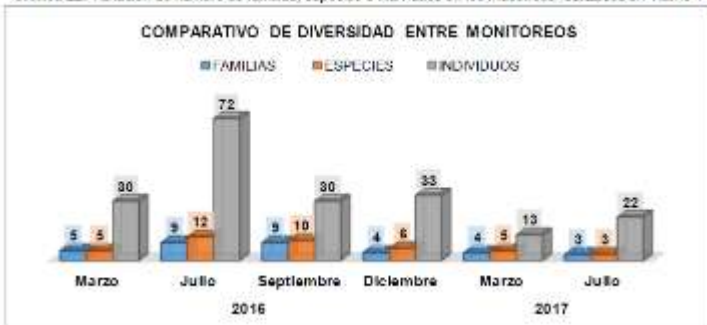
<p data-bbox="862 1141 1003 1171">Fuente: ICA 3</p> <p data-bbox="477 1203 1390 1353">En cuanto al estudio comparativo se reportó que la población de mamíferos terrestres denota una baja ocurrencia en la zona de estudio, por lo que en cada uno de los monitoreos se ha contado con material de apoyo como el monitoreo de rastros (huellas, heces, comederos) y encuestas a los pobladores de la zona, con el fin de obtener datos representativos del área de influencia.</p> <p data-bbox="591 1380 1281 1398">Gráfica 22. Variación de número de familias, especies e individuos en los muestreos realizados en Tramo 1</p>

<p data-bbox="862 1721 1003 1751">Fuente: ICA 3</p> <p data-bbox="477 1784 1390 2001">Registrándose la mayor abundancia en el mes de julio del 2016, en donde se logró el reporte de 72 individuos, pertenecientes a 12 especies distribuidas en 12 familias. Por otra parte, se reportó que la tendencia de este grupo ha sido homogénea para la mayoría de los monitoreos en donde se registran entre 30 a 33 individuos, así mismo, para el monitoreo de julio de 2017 no se reportaron especies amenazadas y/o endémicas, es de mencionar que para este grupo no se presentó el cálculo de los índices ecológicos, por lo cual, se establecerá el respectivo requerimiento.</p> <p data-bbox="477 2033 1390 2095">Finalmente, en el documento de monitoreo y seguimiento de fauna silvestre presentado para el mes de junio del año 2017, la APP GICA S.A. presentó las siguientes conclusiones:</p> <p data-bbox="477 2128 1390 2245">“ - A lo largo de este trabajo se ha venido señalando que las zonas monitoreadas, presentan un grado de perturbación que ha ocasionado que no se logren encontrar especies que requieran hábitats con una alta complejidad estructural, y por el contrario se encuentren especies marcadamente comunes características de hábitats abiertos y degradados, y que</p>
